平成27年度吉野町煉瓦倉庫耐震調査・耐震計画策定業務

建物調査図

2016.03.15

株式会社大林組 一級建築士事務所

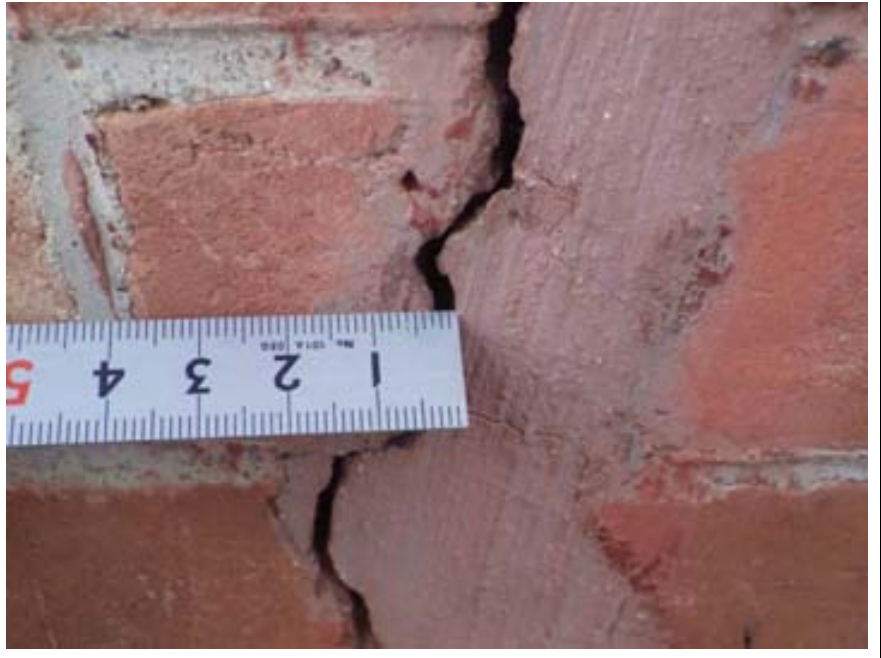
<p>写真-04</p>

<p>外壁劣化調査 A棟西面 2階 ひび割れ 幅 3.0 mm</p>

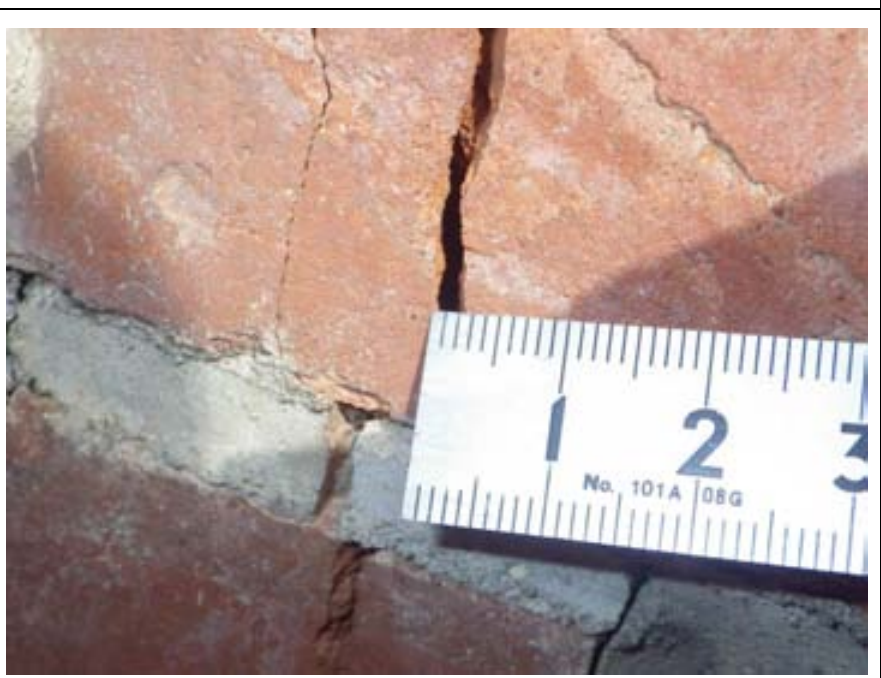
<p>外壁劣化調査 A棟南面 2階 ひび割れ 幅 2.5 mm</p>

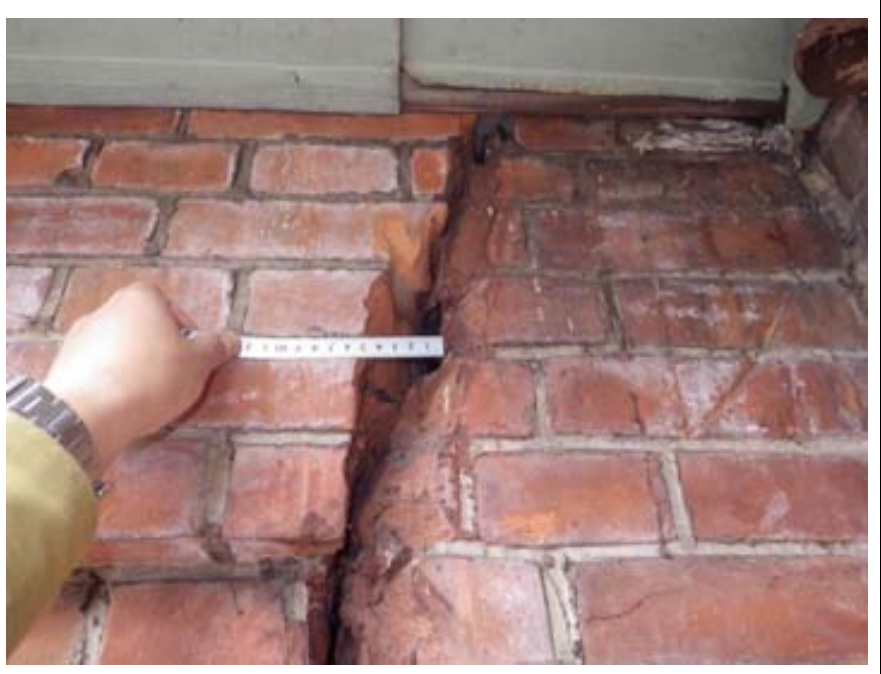
<p>写真-22</p>

<p>外壁劣化調査 A棟南面 2階 ひび割れ</p>

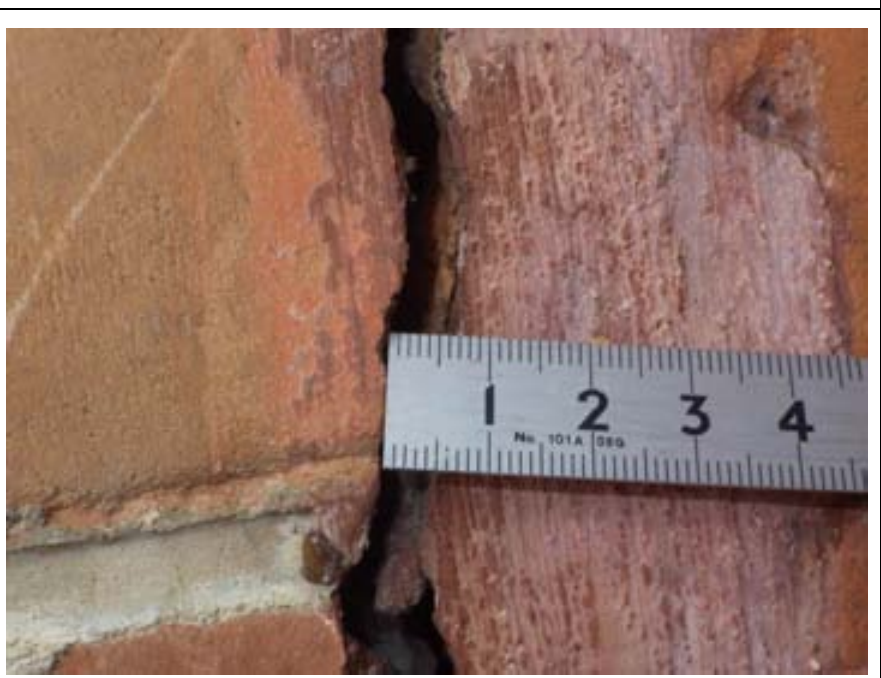
<p>写真-24 外壁劣化調査 A棟南面 2階 ひび割れ 幅 7.0 mm</p>

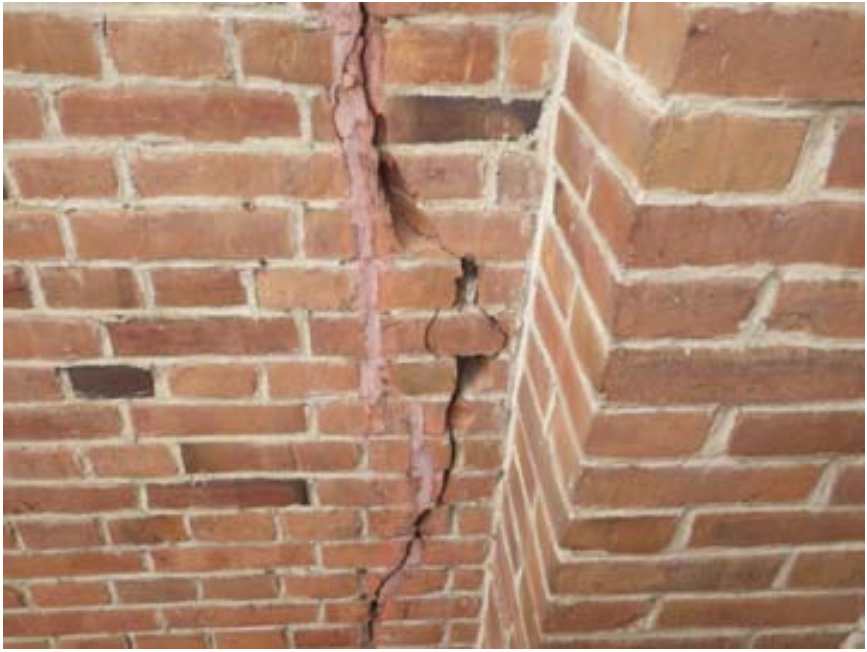
<p>写真-25</p>

<p>外壁劣化調査 A棟南面 2階 ひび割れ</p>	
<p>写真-26</p>

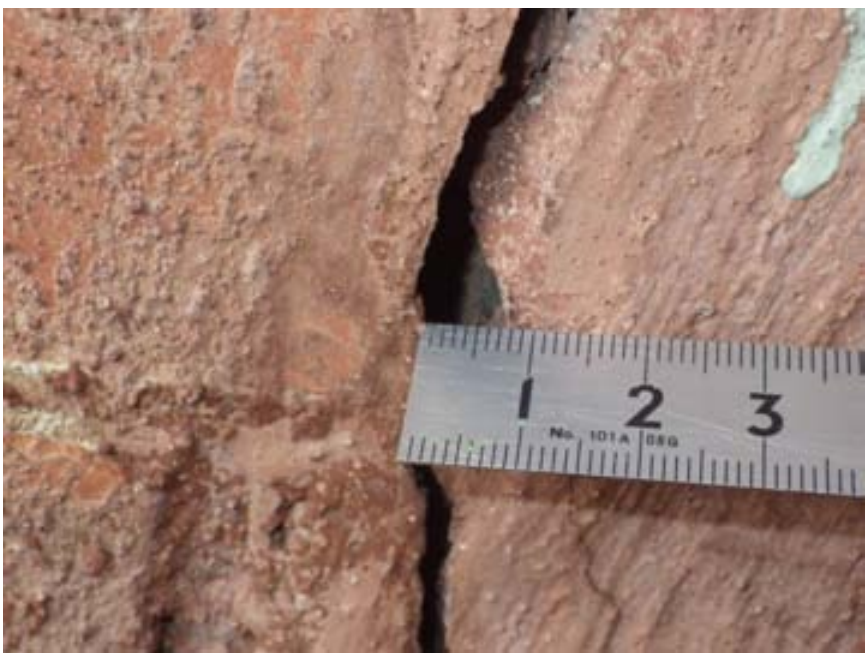
<p>外壁劣化調査 A棟南面 2階 ひび割れ 幅 8.0 mm</p>	
<p>写真-27</p>

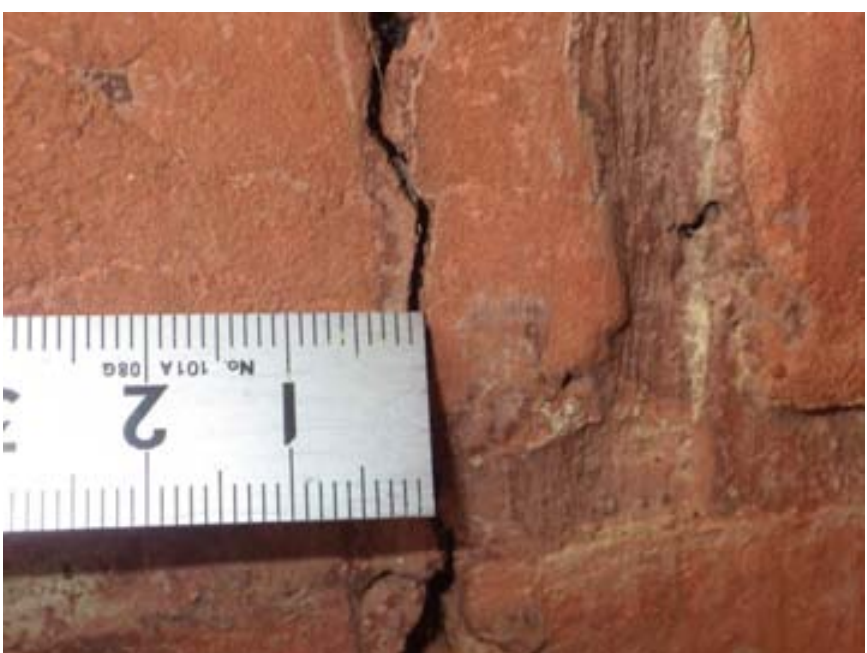
<p>外壁劣化調査 A棟南面 1階 ひび割れ 幅 1.0 mm</p>
