第5章 考 察

史跡津輕氏城跡（弘前城跡）

弘前城本丸石垣発掘調査報告書

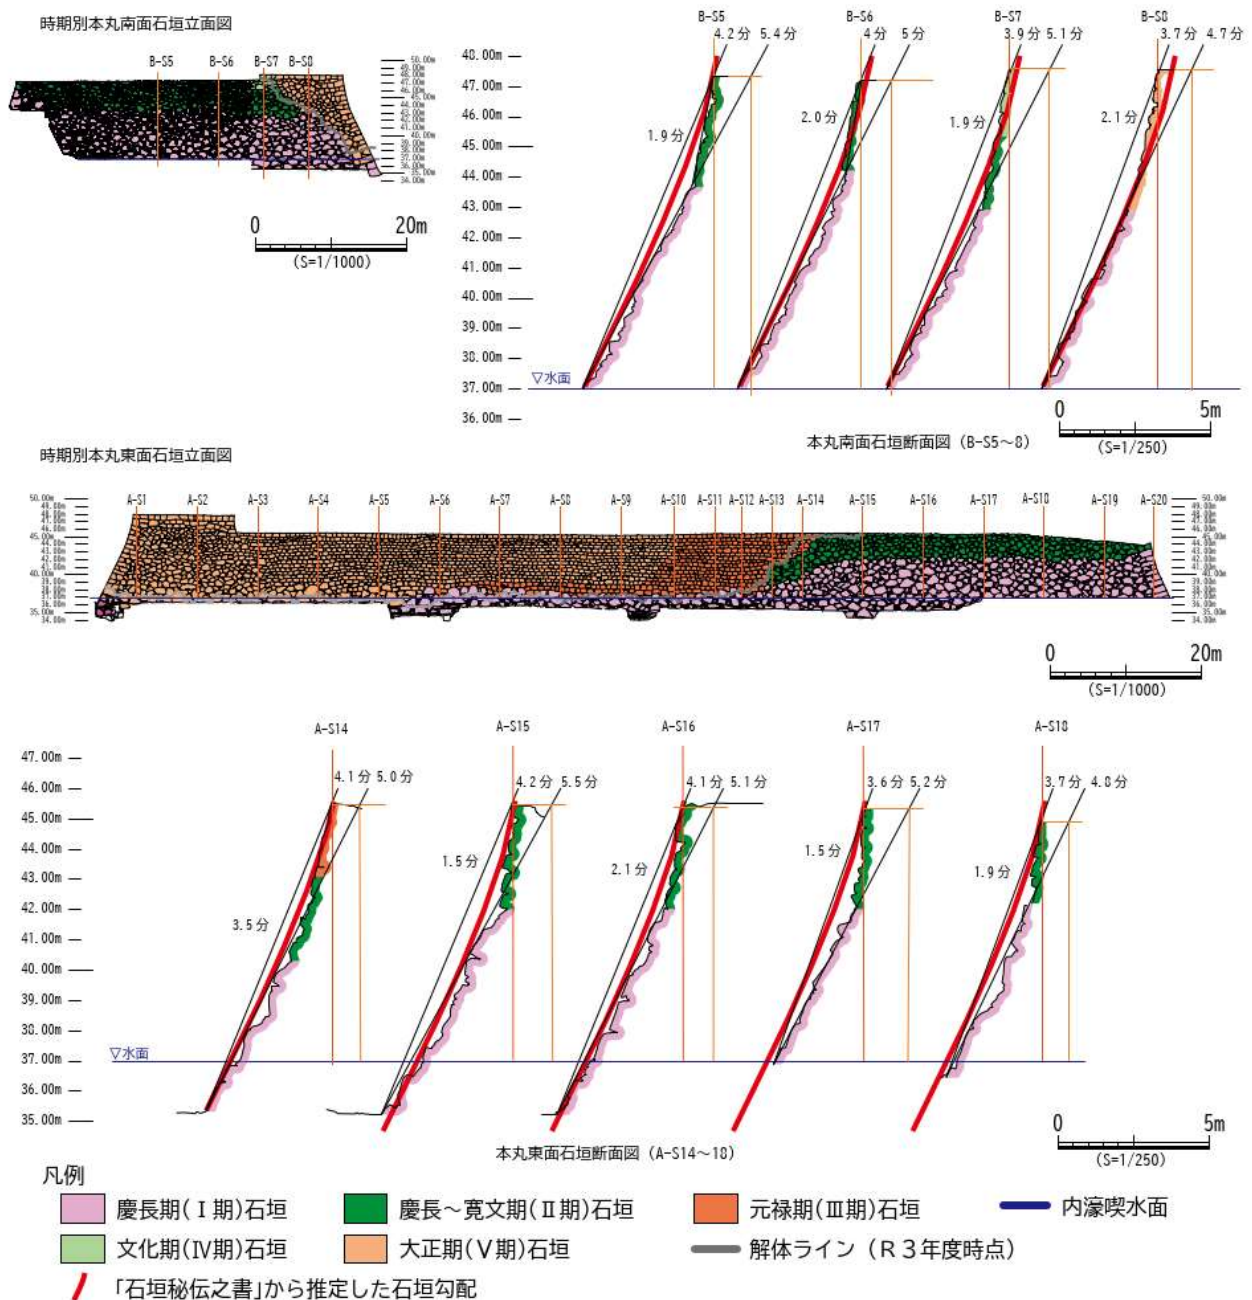
石垣の勾配が記されている絵図は、寛文13年(1673)の「御本丸御絵図」のみであり、本丸東面石垣の櫓台部と北側出角石垣の隅角部には、石垣の高さとともに「カウハイ一間ニ付二尺四寸」と記されている(第156図)。本絵図の基準尺は1間=6尺であることから、少なくとも寛文13年(1673)における本丸東面石垣は4分の打出しであり、勾配も4分であったと推定できる。この4分の勾配が矩勾配(直線的に伸びる勾配)であったのか、矩返し勾配(反りを有し、上部が急斜度になる勾配)であったのか問題となるが、解体前の本丸東面・南面で孕み出しのない箇所(東面：A-S14~18、南面：B-S5~8)の勾配をみると、東面では3.7~4.2分の勾配に対して石垣下部に位置する慶長期(I期)石垣の勾配は4.8~5.5分、南面では3.7~4.2分の勾配に対して下部の慶長期(I期)石垣の勾配は4.7~5.4分の勾配であり、現況の勾配よりも1~1.2分ほど慶長期(I期)石垣が寝ている(第

160図)。これに加え、絵図の検討結果から、築城当初の本丸規模は現況とほぼ変わらず、「御本丸御絵図」に記されている石垣勾配が4分矩であると推定されることから、弘前城本丸東面石垣は4分打出しと5分矩を組み合わせた矩返し勾配を基準勾配にして築いたと考えられる。この勾配を「石垣秘伝之書」、「後藤家文書」に倣い復元し、現況の勾配と重ねると概ね一致するものの、どちらとも僅かなズレが生じる(第161図)。このことから、弘前城本丸東面石垣は4分打出しと5分矩を組み合わせた矩返し勾配を基準勾配としながらも、石を積み上げる過程で調整を加えた可能性がある。

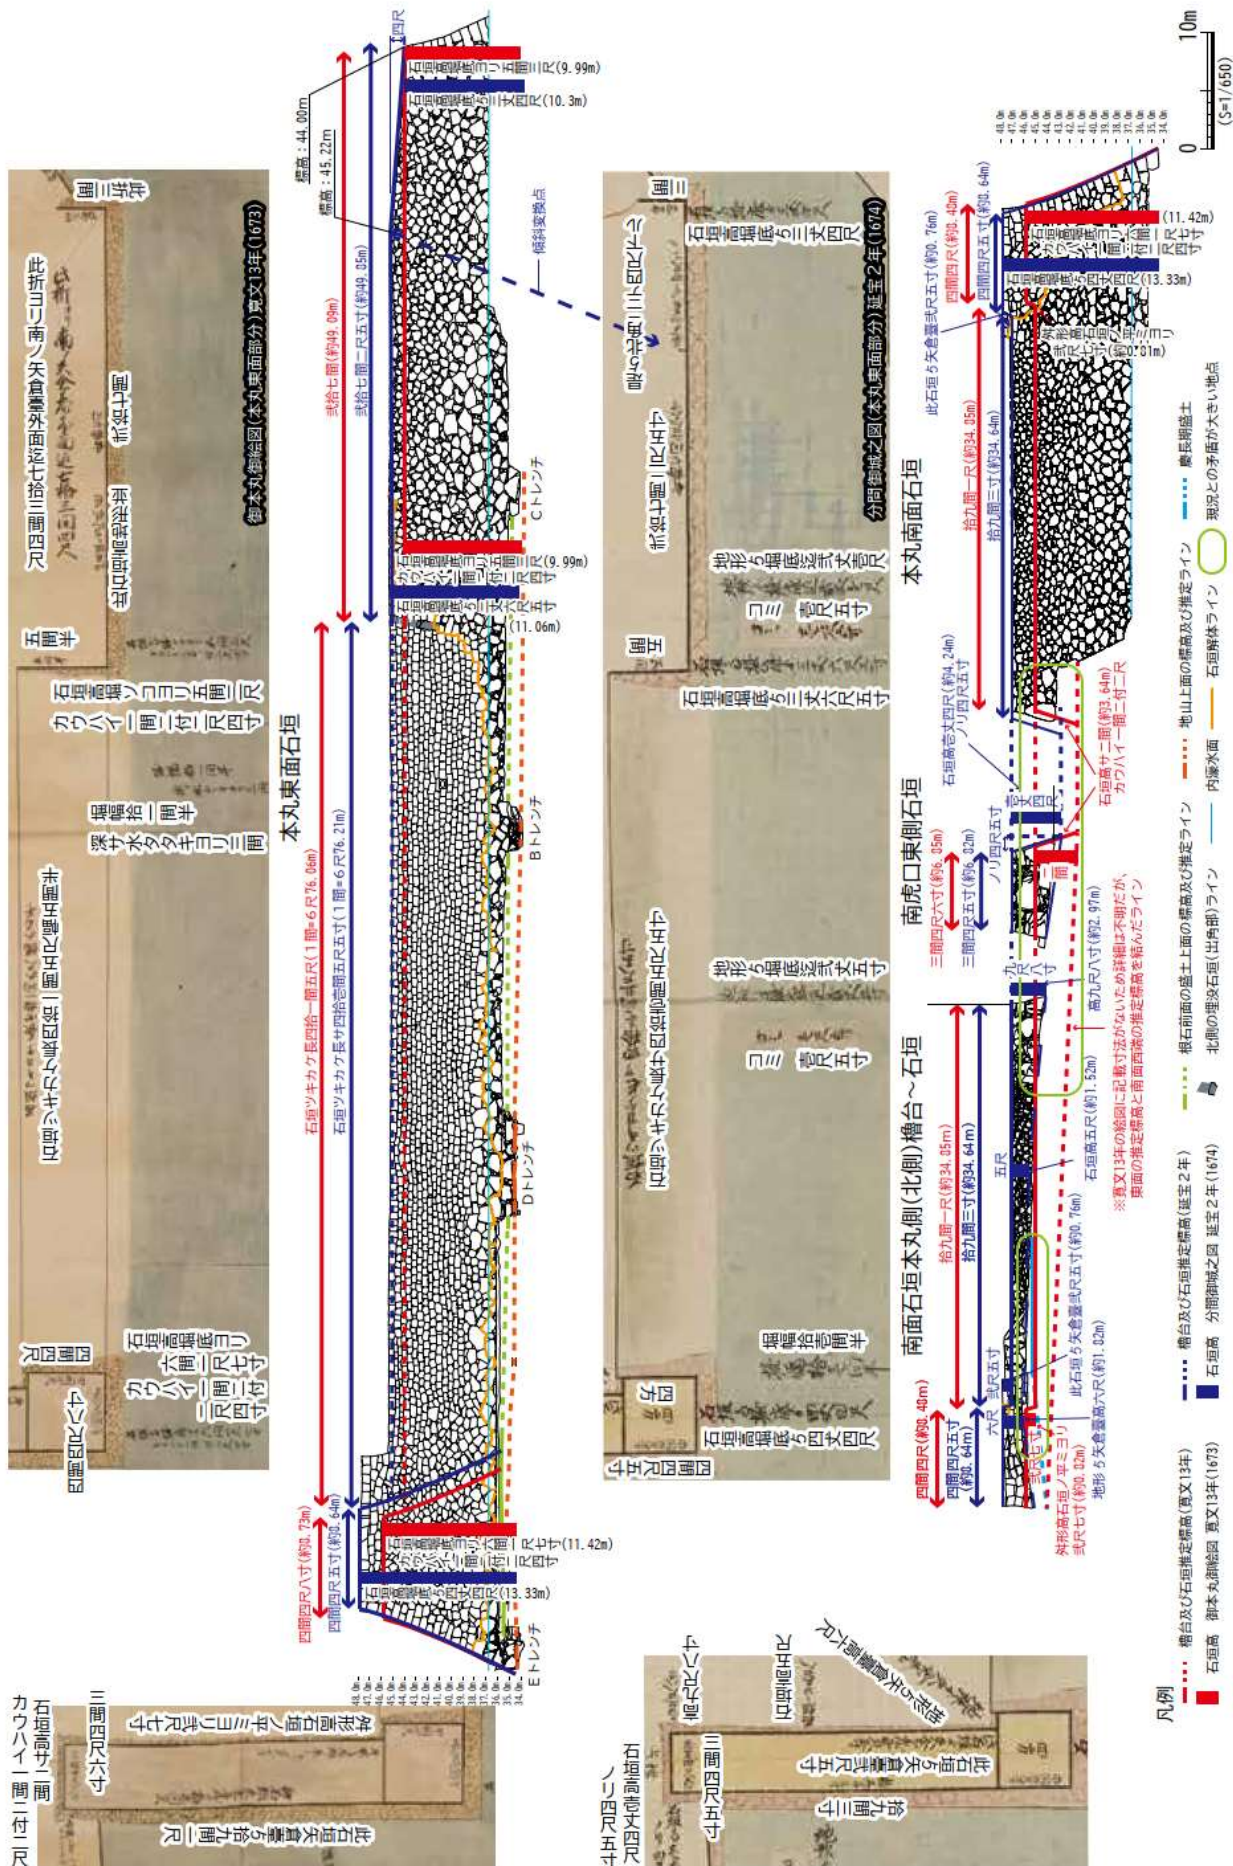
第162図 寛文13年(1673)～延宝2年(1674)に本丸石垣が変更された場合(想定)と本丸石垣現況立面の合成図

築城時の本丸東面石垣の高さが記された絵図は、寛文13年(1673)の「御本丸御絵図」と延宝2年(1674)の「分間御城之図」の2枚がある。いずれも基準尺が1間=6尺で、「田舎間」の記載がある2群のものである。前者では、本丸南東隅の櫓台と北側出角石垣、後者では、櫓台と北側出角石垣、東面石垣北東隅に高さが記されている(第156図)。記載寸法は寛文13年の絵図では、櫓台部が「石垣高堀底ヨリ六間一尺七寸 カウハイ一間ニ付二尺四寸」、北側出角石垣が「石垣高堀ソコヨリ五間三尺 カウハイ一間ニ付二尺四寸」で、それぞれの高さは「堀底」から11.42mと9.99mである。また、勾配は「4分の矩返し勾配」であり、この勾配が築城当初からの東面の基準勾配と考えられる。一方、延宝2年の絵図では、櫓台部が「石垣高堀底ヨリ四丈四尺」、北側出角石垣が「石垣高堀底ヨリ三丈六尺五寸」、東面石垣北東隅が「石垣高堀底ヨリ三丈四尺」で、それぞれの高さは「堀底」から13.33m、11.06m、10.3mであり、両者の絵図で「堀底」からの高さが異なる。「堀底」の高さは絵図から特定できないため、絵図記載寸法と調査成果、本丸の現況から築城時の本丸東面石垣の高さを推定した。第162図は、寛文13年と延宝2年の絵図で、石垣の高さの記載が異なることから、この間に石垣が改修され、高くなった場合を想定したものである。本丸石垣の天端の高さは、元禄期の石垣築足し前に築かれ、改修履歴のない東面石垣北東隅(標高44.0m)、櫓台の天端の高さは、発掘調査で検出したI期石垣根石下の高さ(標高34.3m)を基準にして、絵図の本丸東面、南面、南虎口東側石垣部分の記載寸法をプロットし求めた。その結果、延宝2年(1674)の絵図で推定した石垣の高さはほぼ現況と同じになるが、寛文13年(1673)の絵図で推定したものは、南面西端部～南側虎口東側石垣部分で現況より2m低く、櫓台の天端が追加調査で検出した慶長期の盛土(V層)とほぼ同レベルとなり、現況との矛盾が大きい(第162図黄緑枠)。

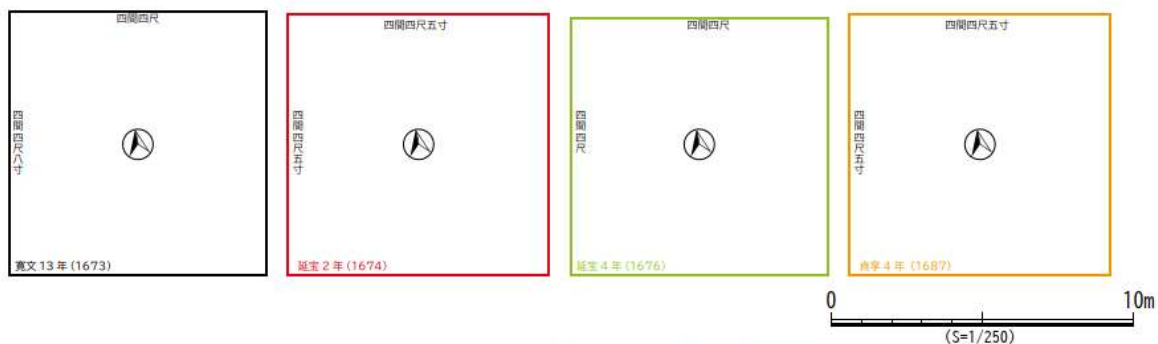
第164図 絵図に描かれた本丸辰巳櫓台の規模

櫓台の規模は絵図から推定した。同規模が記された絵図は、寛文13年(1673)～元禄11年(1698)までに制作されたものが4枚あり、2・3群に属する絵図である(第164図)。これらの記載寸法をみると、東西幅が四間四尺と四間四尺五寸、南北幅が四間四尺、四間四尺五寸、四間四尺八寸と記されており、寸法差は1尺以内に収まる。それぞれの絵図が制作された25年間の短期間で1尺以内の大きさを作り替えたとは考え難いことから、この差異は測量精度や測量地点の違いに起因する誤差と考えられ、櫓台の規模は、東西幅が8.48～8.64m、南北幅が8.48～8.73m程度と想定される。

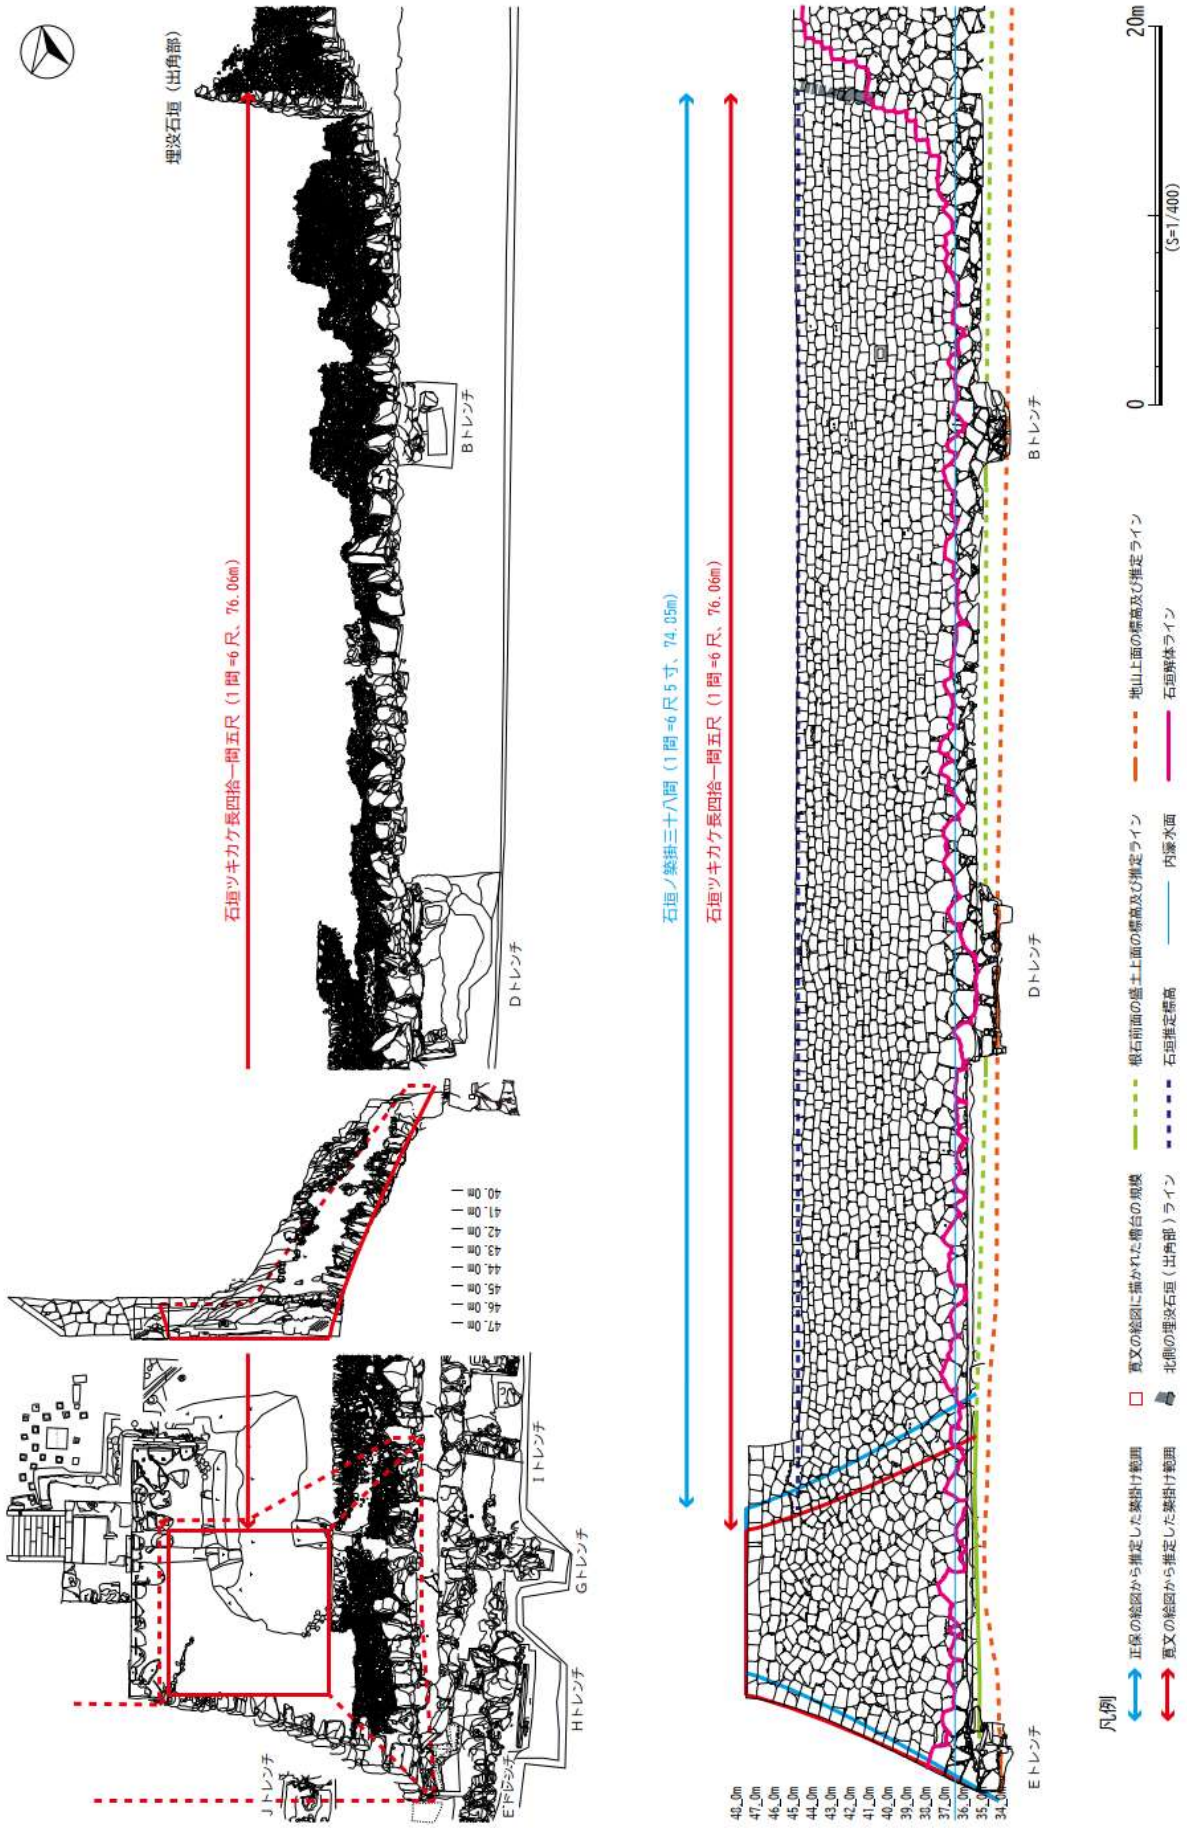
第165図 本丸辰巳槽台推定位置図

櫓台の位置は、絵図と発掘調査成果から推定した。櫓台南・北面の位置は、Eトレンチで検出した本丸石垣南東隅の根石(巻頭図版2下段)を基準に求めた。同根石は他の角石と異なり、角がない粗割石であるが、間詰石の詰め方が慶長期の特徴を示していること、根石下に胴木が据えられていることから、築城時の原位置をほぼ保っていると考えられる。この根石から基準勾配(4分の矩返し勾配)を前目で推定した築城時の櫓台の高さまで延ばし、寛文13年の絵図に記された櫓台の南北幅である四間四尺八寸(約8.73m)を当て込むと第165図の赤線で示した位置となる。櫓台南面は現天守台南面の位置とほぼ一致し、北面の位置も2・3群の絵図に記された築掛けの南端とほぼ一致する。なお、1群に属する正保2年(1645)の「津軽弘前城之絵図」の築掛け記載寸法に櫓台北面を合わせると、南面の石垣勾配が「5分の打出」と「6分矩」を組合わせた「矩返し勾配」となり、本丸東面の基準勾配より寝てしまうため(第165図水色線)、2・3群(基準尺6尺)の絵図に記された記載寸法から推定した位置が正確と考えられる。東面、西面の位置も本丸石垣南東隅の根石のラインを基準にし、本丸東面の基準勾配を推定した櫓台天端の高さまで延ばし、東西幅は寛文13年

(1673)の絵図に記された四間四尺(約8.48m)を当て込み求めた。推定した櫓台東面のラインは現天守台より50cm程西側に位置する。この推定位置を天守が明治30年(1897)に曳家される前に撮影された古写真に合成すると写真28のようになる。古写真に写る天守台は文化7年(1810)に築かれたもので、切石の布積みで築かれていることから、築城時の櫓台石垣は、文化7年頃には既に消失していたと考えられる。

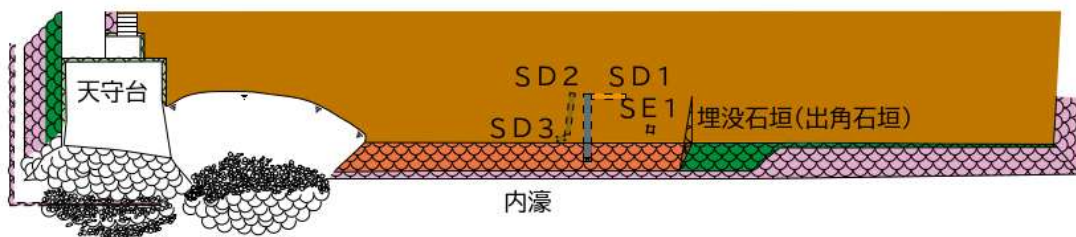
第166図 本丸東面石垣変遷模式図

明治27年(1894)の崩落範囲と修理内容は不明。明治29年(1896)に天守台付近の石垣が崩落・変形し、慶長期～文化期の石垣が巻き込まれる。その後、大正4年に修復されるまでの19年間は崩落した状態で放置されたため、崩落・変形が緩やかに進行したと推定される。

大正天皇の来弘に合わせて行われた石垣修復工事は、工事期間が4か月と短期間であったため、積直しに支障のない箇所はそのまま残置されたと考えられる。また、同工事では、本丸南面下の内濠に、工事用仮設足場を組むための石垣が築かれる。修復工事は、伝統工法を踏襲しながらも、石垣が崩落した脆弱な箇所では、帯コンクリートや間知石積み等、当時の最先端の技術・技法を用いて補強し、積直している。
