史跡津輕氏城跡(弘前城跡)
弘前城本丸石垣発掘調査報告書

令和3年度(2021)

青森県弘前市

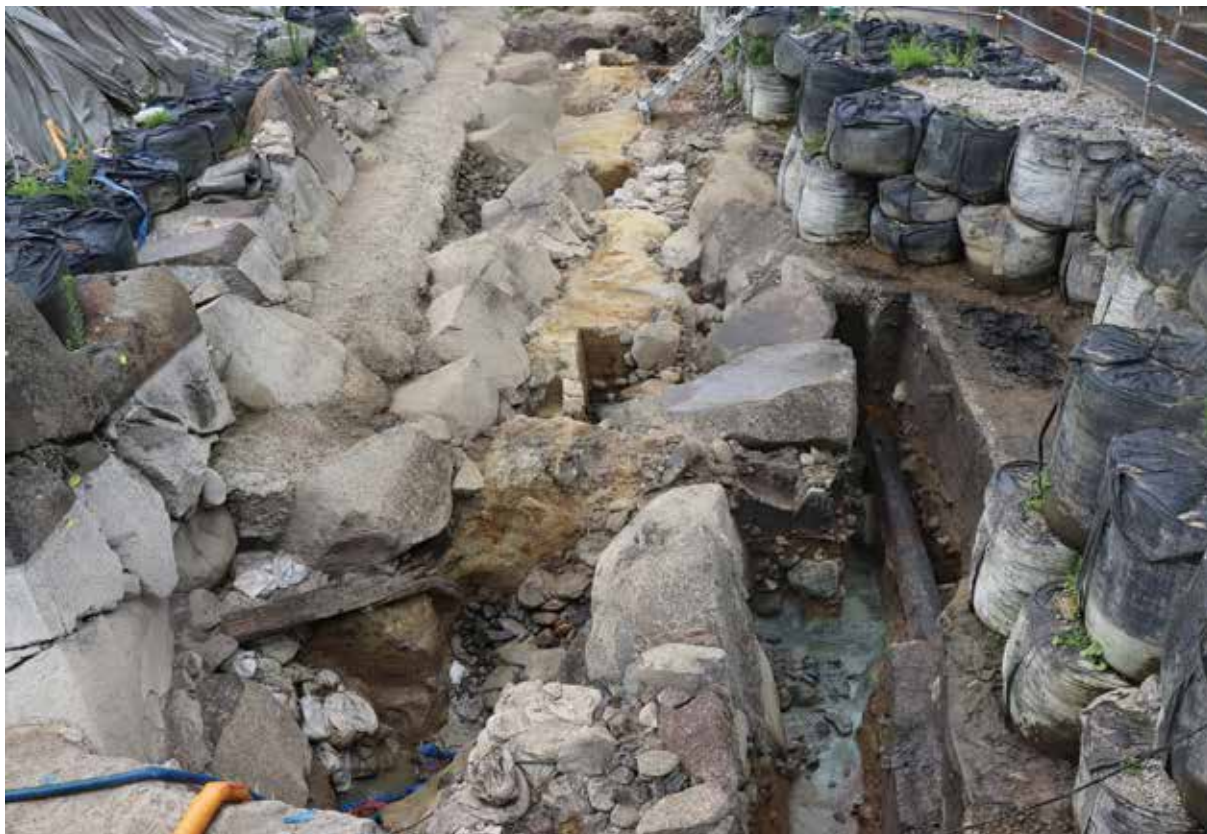
明治29年(1896)の石垣崩落で滑り出した本丸石垣の根石と押し出された内濠石垣(南から)

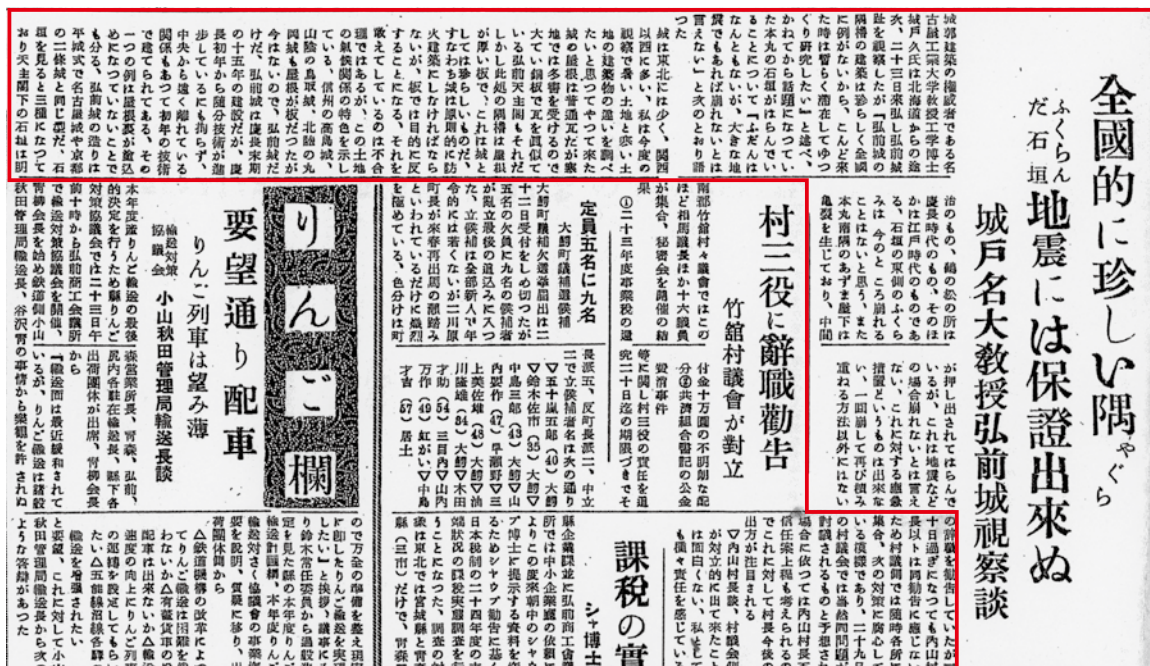
第1図 昭和25年8月24日 陸奥新報

昭和20年代中頃には、本丸東面石垣の孕み出しが指摘されている(第1図)。弘前市(以下、市)は、昭和58年(1983)5月に発生した日本海中部地震を契機に文化庁の指導を受け、翌年度(1984)から平成14年度(2002)にかけて定点観測を実施している。その結果、石垣の変位が進行していること、天守北東隅が約23cm沈下していること等が明らかとなった。また、平成12・15年度(2000・2003)に実施した石垣概要診断調査結果では、石垣の孕み出しが進行した場合、天守を巻き込んだ石垣崩落の恐れがあり、積直しの必要があると診断された。これを受け、市は平成16年度(2004)に石垣修理計画を策定し、翌年度(2005)策定の「史跡津軽氏城跡保存管理計画」でも石垣修理が整備計画に盛り込まれた。平成19年度(2007)からは国の補助事業として石垣の変位測量、地質調査、地下水位観測等の基礎調査を継続的に実施している。平成20年度(2008)には、石垣の解体範囲や修理方法を検討する「弘前城跡本丸石垣修理委員会」(以下、修理委員会)を組織している。平成21年度(2009)には、弘前城跡の長期の保存整備・活用の方針を定めた「史跡津軽氏城跡弘前城跡整備計画」が策定され、本丸東面石垣については、「修理委員会からの指導を受けながら、必要な調査と修理工事を計画的に実施する。」と明記されている。平成23年度(2011)には、石垣に載る天守を巻き込んで崩落する危険性があると修理委員会で判断され、解体修理が決定し、翌年度(2012)には、修理委員会の下部組織として石垣修理に関わる発掘調査の調査内容や方法等について検討・指導する「弘前城跡本丸石垣発掘調査委員会」(以下、発掘調査委員会)を組織した。
