# 弘前城かわら版

## Vol. 1 (令和4年3月30日)

### 二の丸南門、63年ぶりに保存修理！

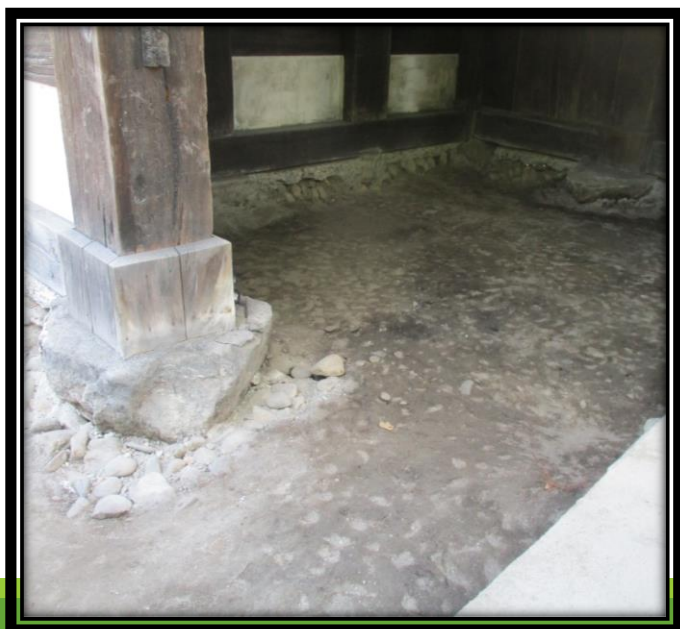
江戸時代の盛土(黒色土)

調査の結果、二の丸南門の土間コンクリート叩き[昭和33年(1958)設置]の下には人頭大の円礫が一面に敷かれ、その円礫を取り外すと江戸時代の盛土(黒色土)が出てきました。円礫は昭和の敷設と考えられるとともに、江戸時代の黒色土までの深さは約30cmで、昭和の修理の際には江戸時代の地層をここまで掘り込んで工事をしたものと思われます。

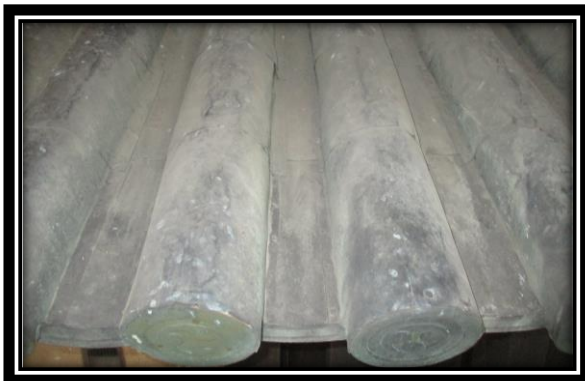
庇の屋根は上層屋根妻面よりも古い

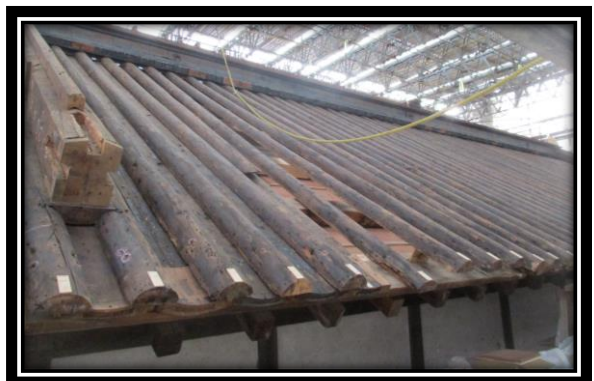
銅板をはがしたところ、屋根下地木部の状態は概ね良好でしたが、部分的に昭和33年修理時のルーフィング(雨漏り防止シート)が確認されました。昭和に修理できなかった部分と思われることから、今回新しい木材も用いて修理します。

上層屋根西面の下地木部
