史跡津軽氏城跡(弘前城跡)

弘前城本丸西側法面災害復旧工事報告書

令和5年度(2023)

青森県弘前市

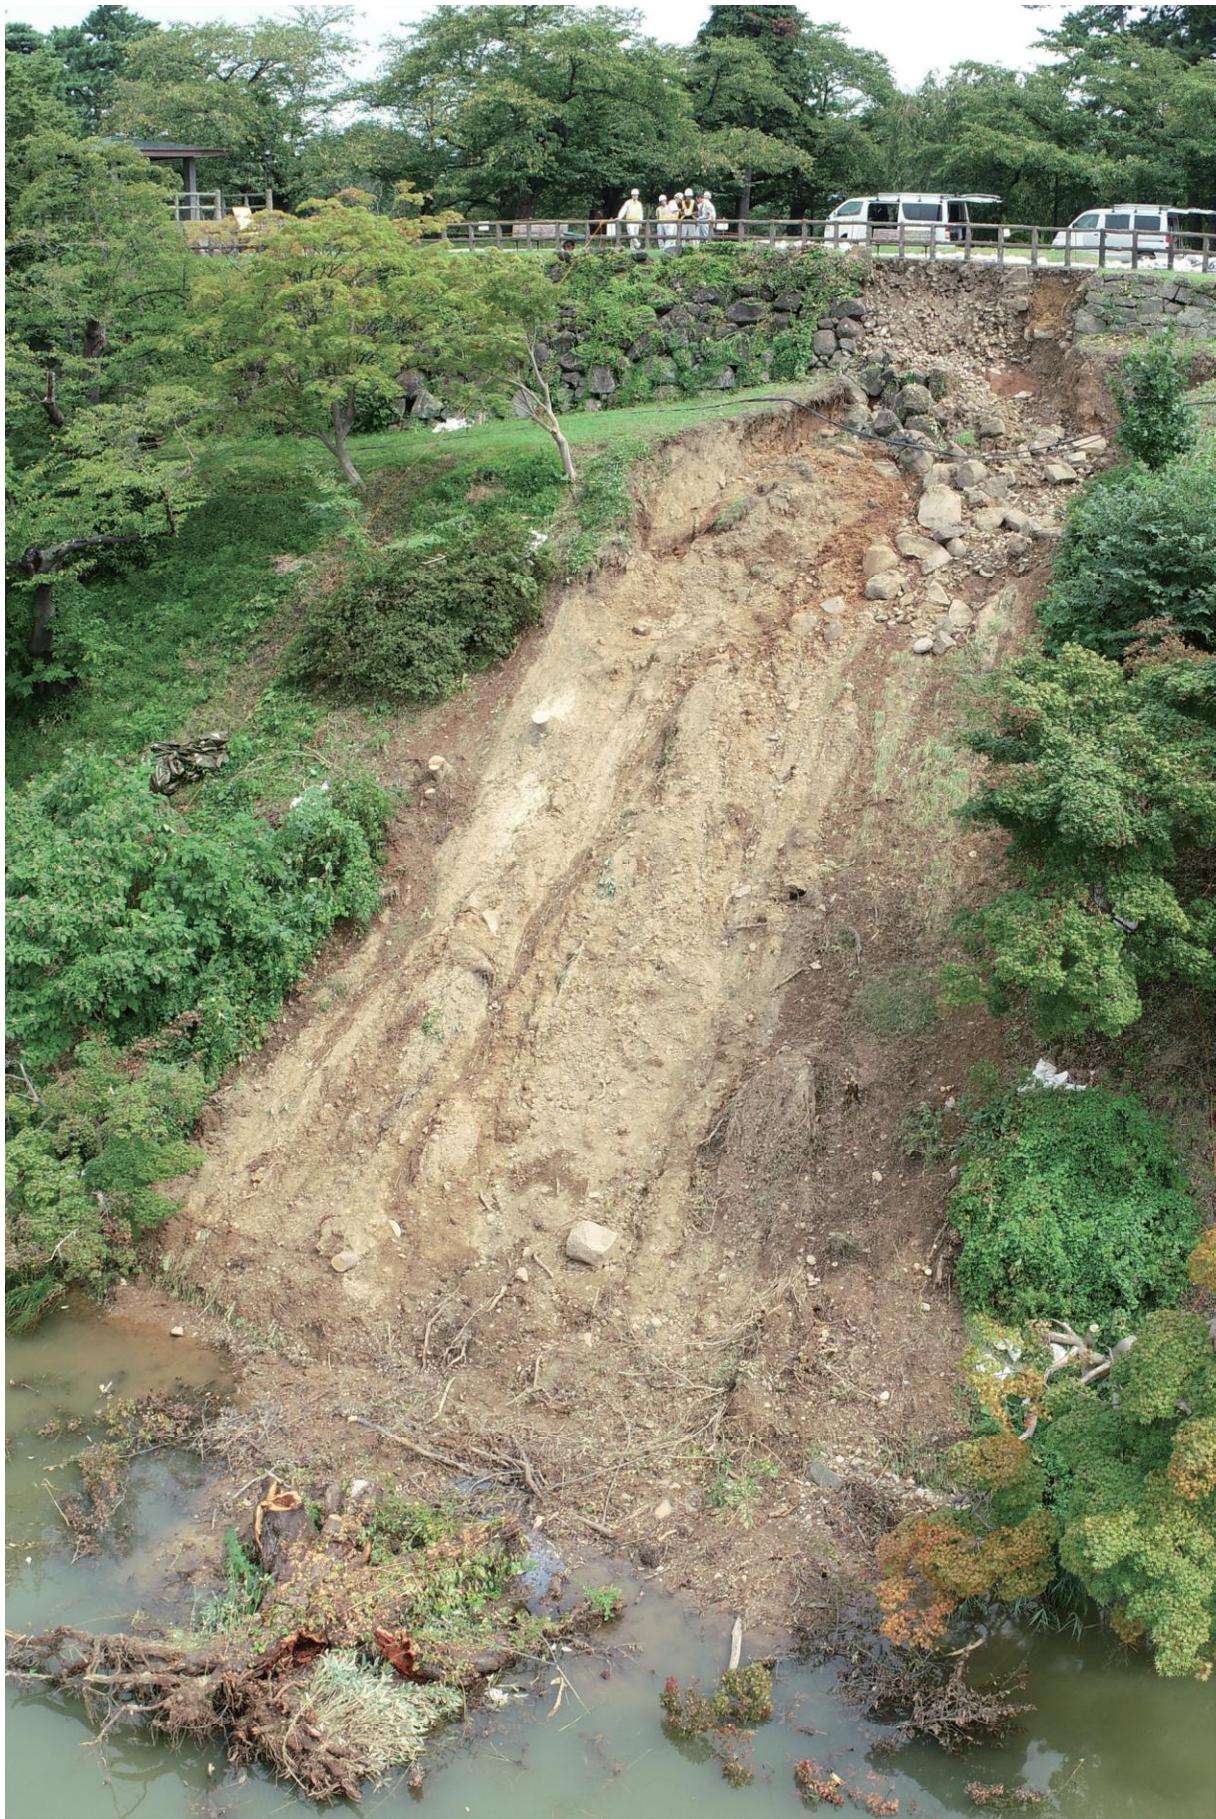
本丸西側法面及び本丸西面石垣被災状況遠景(西から)

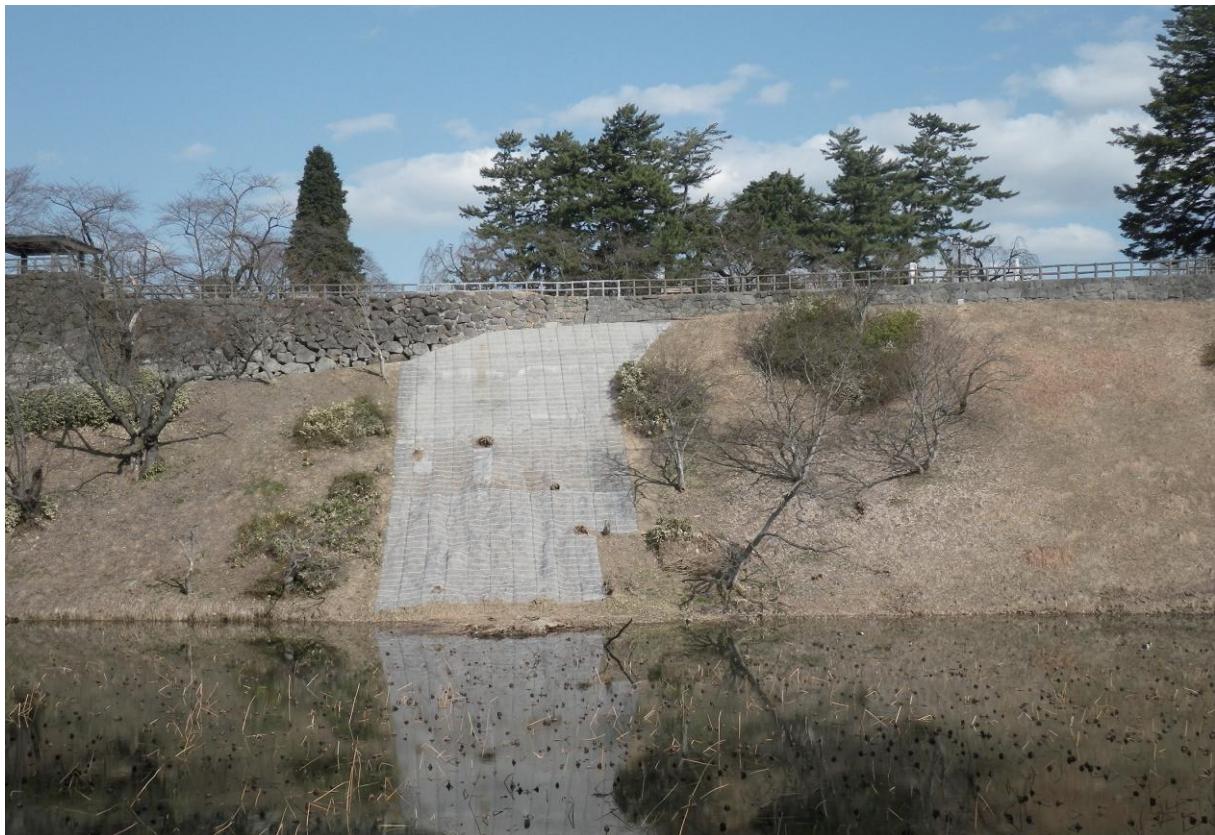
本丸西側法面及び本丸西面石垣被災箇所復旧状況(西から)

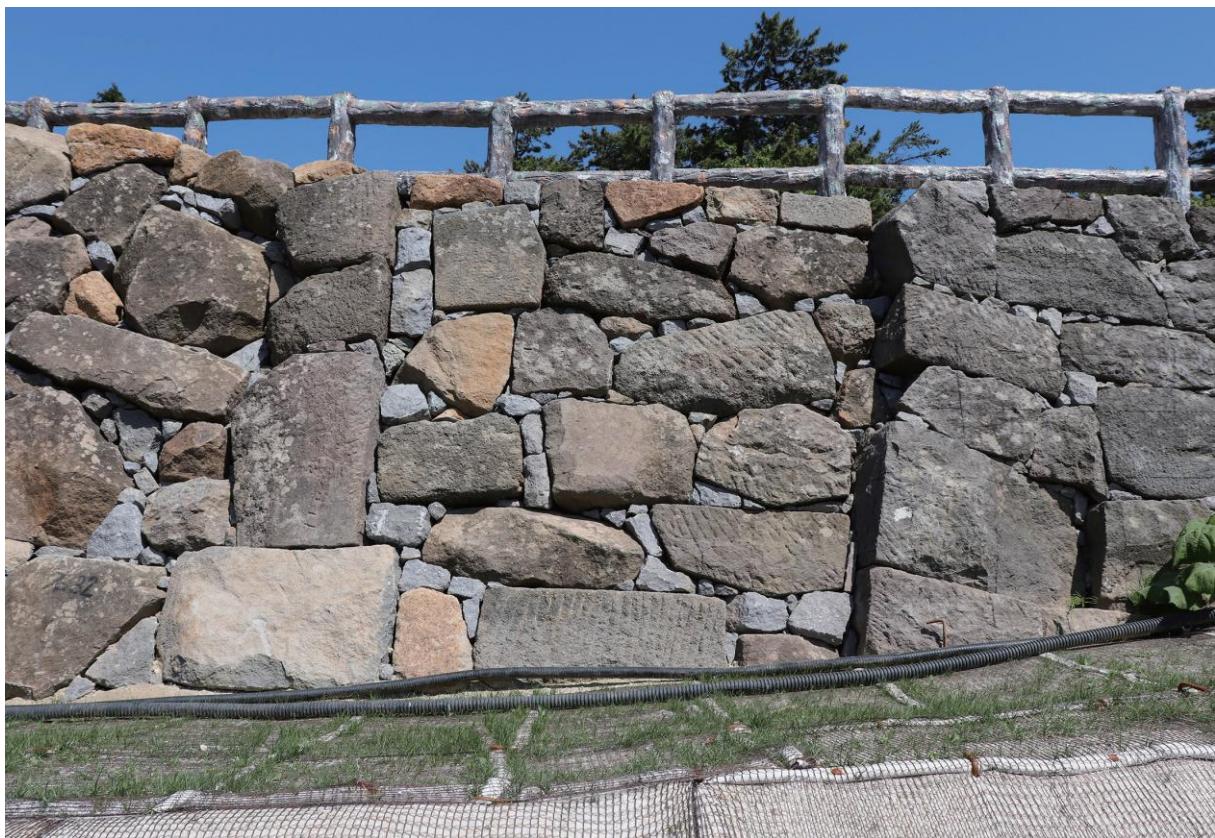
本丸西面石垣（本丸西方埋門跡閉塞部）復旧状況(西から)

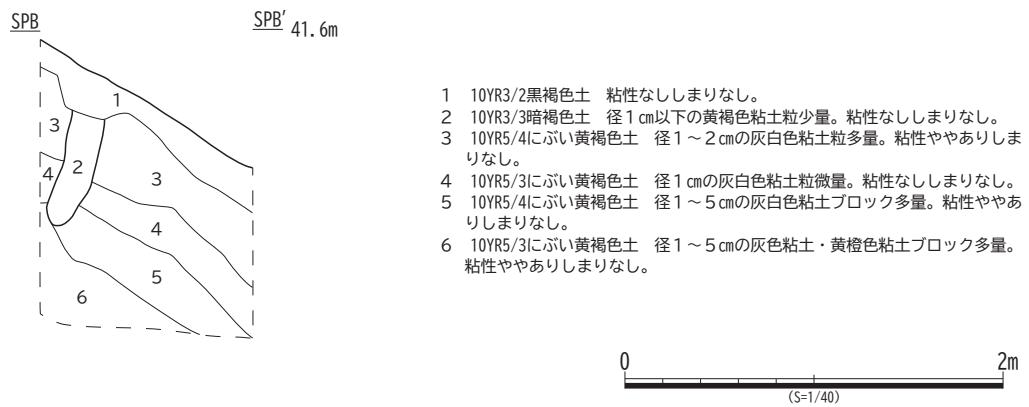
第31図 法面崩落部南壁断面図

登城路及び法面崩落部南壁、法面切土で基本土層の観察を行った (第30~33・35図)。何れの地点においても地山は確認されず、近世～現代の盛土が堆積していた。本丸西側法面崩落部北端では、慶長期盛土の可能性がある粘土盛土が堆積していたものの、それより以南では締まりのない軟弱な盛土が堆積していたことから、盛土の強度不足が崩落の一因と考えられる。以下、観察地点毎に堆積状況を述べる。

【法面崩落部南壁】6層に分層される。1層は表土で層厚は12~24cmである。2層は近現代の柱跡、3~6層が近現代の盛土で、何れの層も締まりがない。遺物は6層から土師質土器が出土しているが、細片のため図示していない。

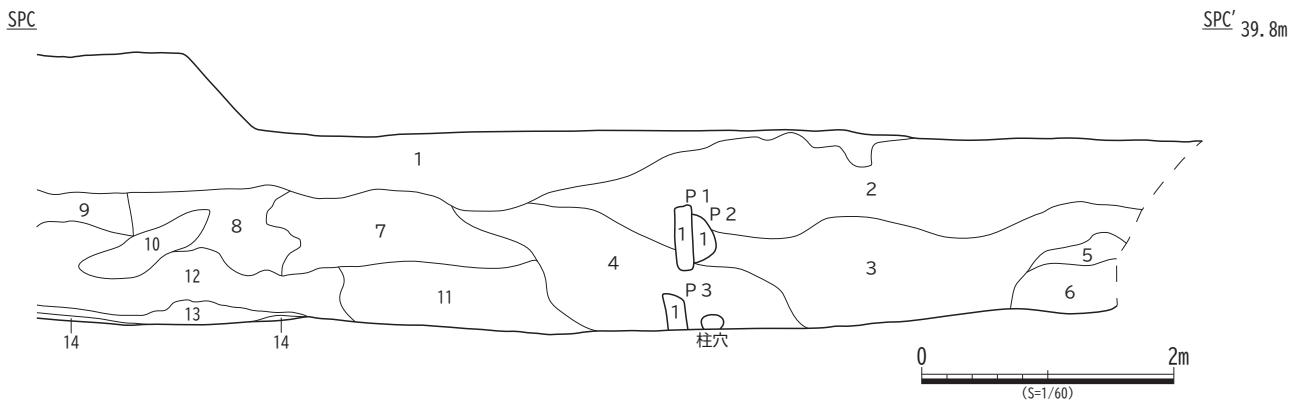
第32図 法面切土下段断面図

【法面切土】石垣下の法面を3段段切りした際に、切土下段と中段の東側法面で土層を確認している。下段の土層は14層に分層される。1~11層は近現代の盛土である。7~11層は非常に乱れた堆積をしていることから、近代以降の崩落盛土と推定され、その直上に堆積する1~6層は、その修復時に盛られた盛土の可能性がある。2~4層では修復工事に使用された杭や杭跡 (P 1~3) を検出している。12~14層は、本丸東面石垣発掘調査で確認した慶長期盛土に色調等が類似することから、当該期の盛土の可能性がある。中段の土層は11層に分層される。5~10層は非常に乱れた堆積をしていることから、近代以降の崩落盛土、その直上に堆積する1~4層は、その修復時に盛られた盛土の可能性がある。11層は本丸東面石垣発掘調査で確認した慶長期盛土に色調等が類似することから、当該期の盛土の可能性がある。遺物は磁器、陶器、瓦、木材、金属製品、縄文土器が出土しており、そのうち10点を図示した (第34図)。1は肥前系の皿で、時期は近代のものである。2は瀬戸産の小壺で、時期は19世紀後半のものである。4は軒丸瓦で珠文三巴文が施される。6・7は切土下段で出土した杭で過去の修復工事の際に設置したものと推定される。なお、杭については、放射線炭素年代測定 (AMS年代測定) を実施しており、測定結果は盛土の年代観と矛盾がない (第3章第5節参照)。

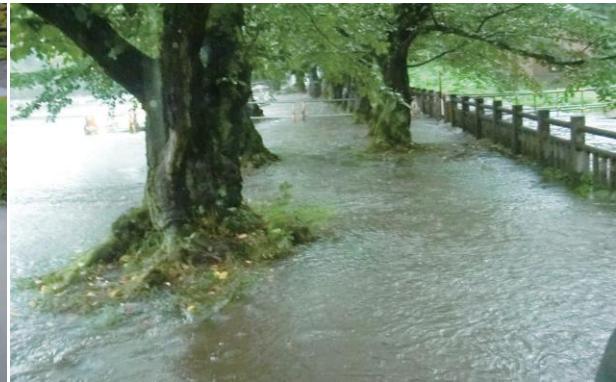
本丸園路雨水滯留状況(東から)

撤去した擬木柵・ベンチは、石垣復旧後に再設置している。園路側溝は、既存のものを撤去し、表面に凹凸のないL型側溝（表面洗い出し仕上げ）を設置し、緑地帯の芝生を張り替えている。既存の集水枡の蓋は、開口部に穴が開いた鉄板であったが、枯葉等で穴が塞がり、雨水の滞留の原因となるほか、園路の土砂が流れ込み易く、排水管の詰まりの原因となっていたことから、蓋は鋳鉄製のグレーチング蓋とし、集水枡内部には流入した枯葉や砂利等を溜める籠を取り付けた。周囲の園路は凹凸を均らすよう豆砂利を敷き足している（図版13・14）。なお、経年により土砂等が堆積し、長さ10.5mに渡り閉塞していた本丸北側排水管の一部については、令和4年度（2022）に別途、改修工事を実施している。

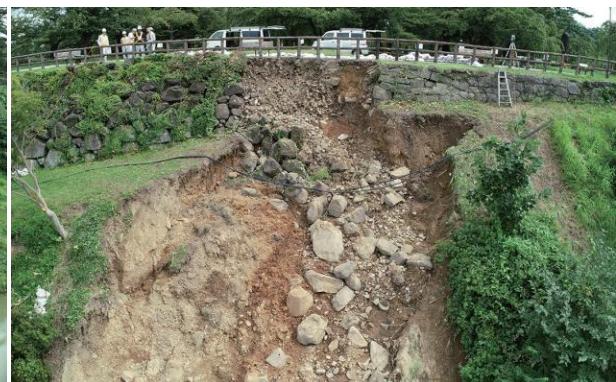
本丸西側法面及び石垣の崩落は、午前10時7分、本丸北西隅に位置する本丸戌亥櫓台より南へ約27mの地点で確認されている。同地点は、石垣カルテの危険度判定で「危険度B1：現状で崩落の可能性はあるが、利用上の危険性は低い。」と判定されている。崩落規模は、法面が長さ8m、幅5.6~13.5m、高さ1.6~2.5m、石垣が幅6m、高さ約1.7~3.2mである。崩落状況をみると、標高38.0~44.0m付近の法面盛土が、植樹されていたサクラ1本とモミジ3本を巻き込んで直下の蓮池まで滑落し、その上に位置する石垣が、背面に埋没していた本丸西方埋門跡とともに崩落している。崩落した石垣のうち、南部の大半は、築石と裏込めが標高38.0m付近まで崩れ落ちており、中には、約17m下の蓮池まで落石した築石もみられた。一方、北部のものは、築石が南側に傾いて積み順を保持したまま、スライドした状態で僅かに下方へ崩れた程度であった。以上の崩落状況から想定される崩落過程は以下の通りである。

1. 大雨で、軟弱化した盛土が過度に水分を含んだサクラの荷重を支持できずに法面が崩落。
2. 法面崩落により、前面の抑えを失った孕み出しの大きい南部の石垣が崩落。
3. 南部の石垣が崩落したことにより、前面と南側の抑えを失った北部の石垣が南西方向へスライドする形で石垣南西下に向かい崩落。

本丸西側法面及び本丸西面石垣崩落状況①(西から)

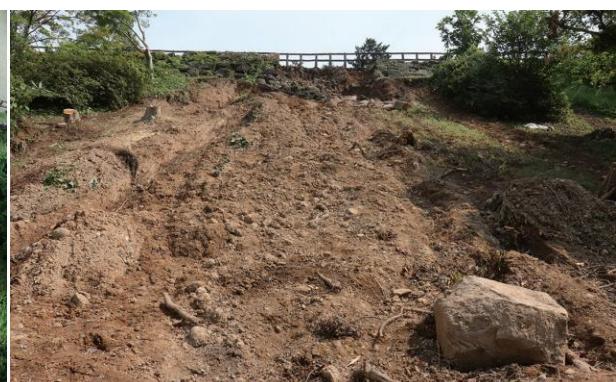
本丸西側法面及び本丸西面石垣崩落状況③(西から)
