弘前城石垣修理

第12回～平成29年度の調査結果～

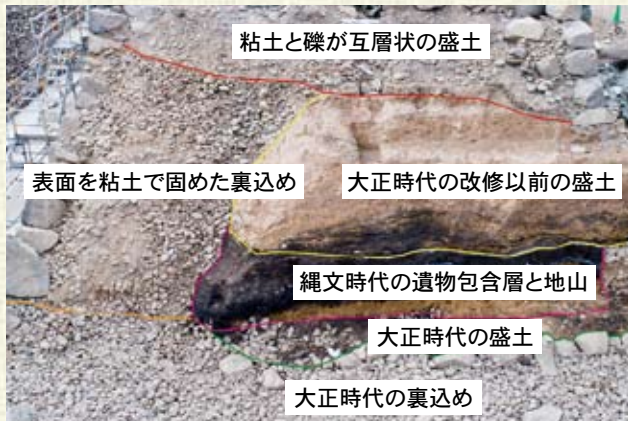
天守台下部の石垣は、大正時代の改修で築かれた石垣とそれ以前までに築かれた石垣とで構成されていました。改修以前の石垣は、縄文時代の土器を含む土層の上に、石垣を築くために掘削した粘土や土を盛土し、その前面に築石と裏込めを積み上げて築かれていました。また、天守台天端付近の石垣は下部の石垣と構造が異なっており、盛土は粘土と礫（小石などのこと）を互層状に突き固め、築石にはチキリやダボという接合具を多く用いて、接する築石同士をつなぎ止めて固定する工夫が施されていました。一方、大正時代の改修で築かれた石垣は、改修前の盛土の上に新しい盛土が盛られ、その盛土と新しい裏込めの境には比較的大きな石が階段状に積み上げられていました。また、明治時代の石垣崩落面の裏込め部分には、崩落防止の粘土が貼り付けられており、大正時代の改修時にも崩落防止の工夫が施されていたことがうかがえました。

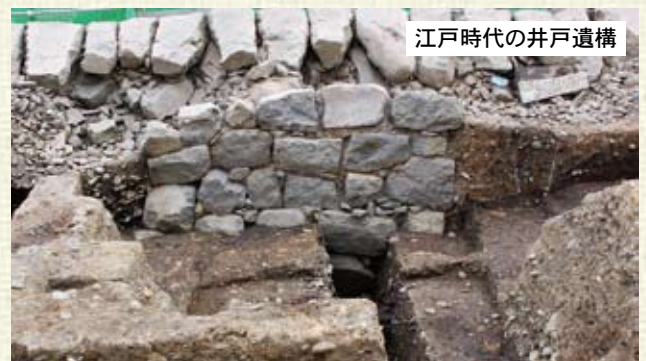
井戸遺構は、少なくとも同じ場所で2度に渡って築造された跡があり、これらは出土遺物から江戸時代と近現代に造られたものと考えられます。江戸時代の井戸遺構は大きさが約5mの桁形で、石垣に接する東壁だけが石垣の裏込めが崩れないように大きな石を積み上げて造られていました。

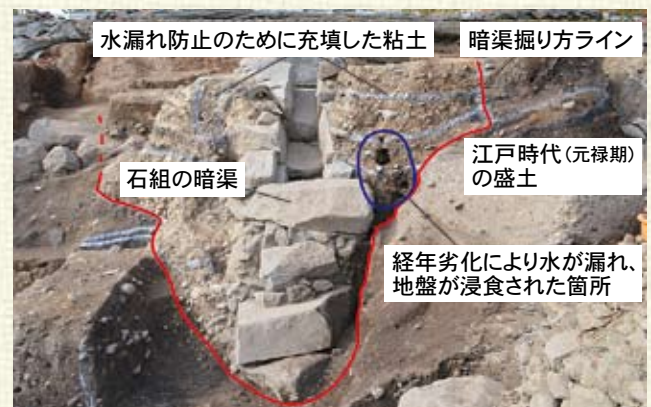
排水遺構は、井戸などからの排水を石組の暗渠（あんきょ）を通して蛇口から内濠へ流すための施設です。暗渠には水漏れ防止のために粘土を充填していましたが、経年劣化により水が漏れ、周辺の地盤が浸食されていました。このような地盤の劣化も石垣の膨らみの原因の一因と考えられます。
