弘前城石垣修理

第15回 ～大正時代の基礎補強方法～

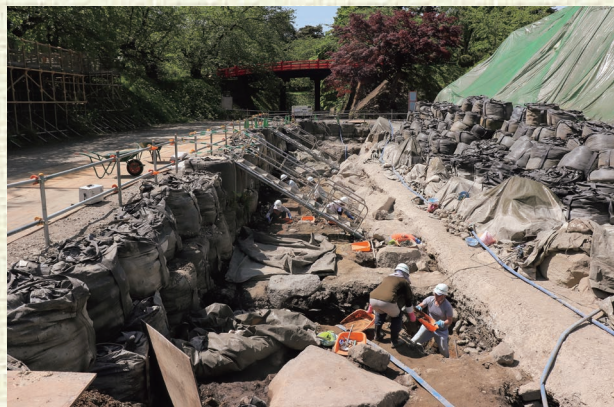
▲天守台根石付近の発掘調査風景（北から）

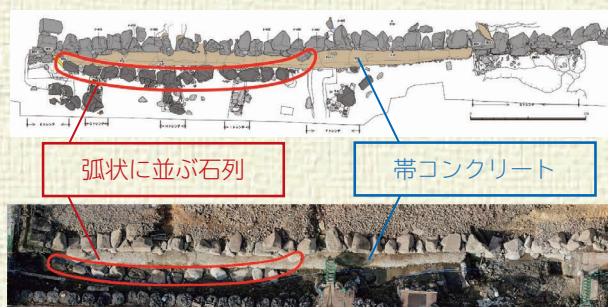
弘前城本丸石垣修理事業に伴う令和元年度の発掘調査は、5月13日から7月29日まで行われました。今年度の調査箇所は、天守台下の根石（石垣の最下段）付近です。平成28年度の調査において、天守台下の根石付近には帯状に敷設されたコンクリートが確認されており、その前方には1m以上の大きな石が、弧を描くように列をなして並んでいました（※1）。どちらとも、内濠の水を抜いて調査する前には、濠水に隠れて見えていませんでした。

今年度は、天守台下の根石や地山（自然の地盤）の状況確認のため、帯コンクリートを残した状態で前方5地点を溝掘りし、下部の様子を調査しました。その結果、大正時代の石垣修理では、まず天守台下の根石前面に盛土をし、それを掘

り込んで石列を据え、その後石垣に密着させるかたちで帯コンクリートを敷設したことがわかりました。帯コンクリートは、根石に代わる強固な「石垣の基礎」として施工されたものと推測されます。

▲帯コンクリートと石列の平面図・航空写真（※1）

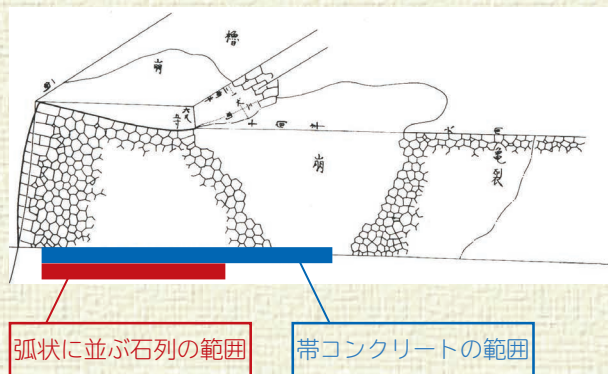
弘前図書館所蔵の「明治29年4月8日本丸天守閣石垣崩壊の図」（※2）は、当時天守台とその北側の石垣が大きく崩落・変形したことを現在に伝える資料です。帯コンクリートと石列は、図に描かれる石垣の崩壊・変形範囲内に収まるような位置に施工されています。明治29年以降、崩れた状態で長期間放置されてきた石垣を、再度強固に積み直そうとした大正時代の職人たちの工夫が感じられる遺構です。

▲「明治29（1896）年4月8日本丸天守閣石垣崩壊の図」（弘前図書館所蔵）（※2）
