弘前城石垣修理

第23回

～新しい石材の調達～

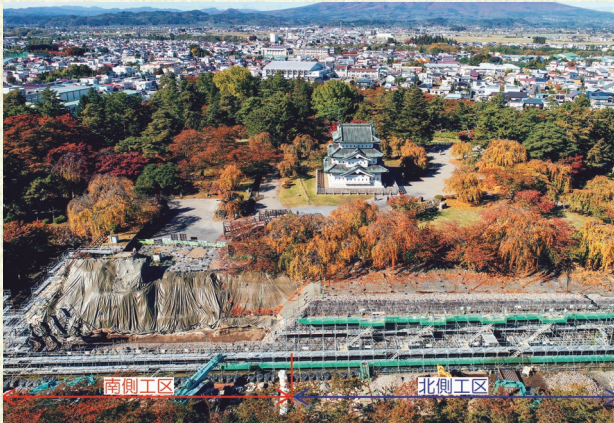
(※1) 令和5年10月末時点の石垣積直し状況
