弘前城かわら版

Vol. 1 (令和4年3月30日)

二の丸南門、63年ぶりに保存修理！

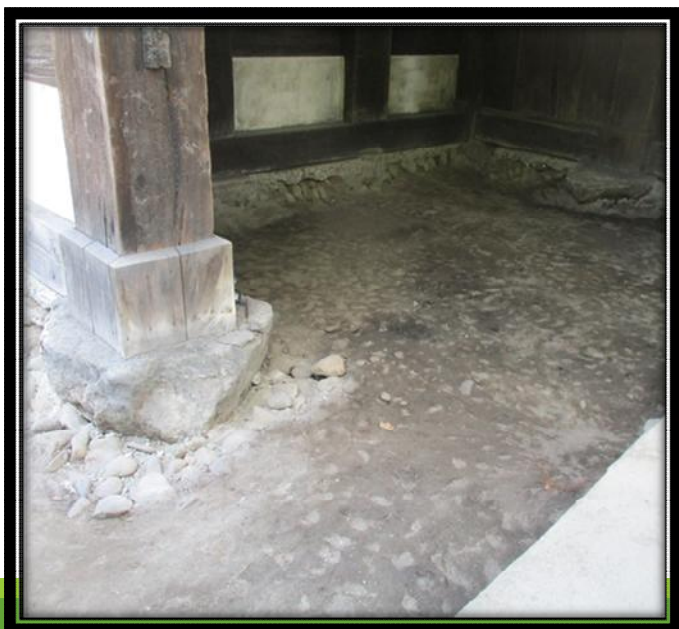
江戸時代の盛土（黒色土）

調査の結果、二の丸南門の土間コンクリート叩き〔昭和33年(1958)設置〕の下には人頭大の円礫が一面に敷かれ、その円礫を取り外すと江戸時代の盛土（黒色土）が出てきました。円礫は昭和の敷設と考えられるとともに、江戸時代の黒色土までの深さは約30cmで、昭和の修理の際には江戸時代の地層をここまで掘り込んで工事をしたものと思われます。

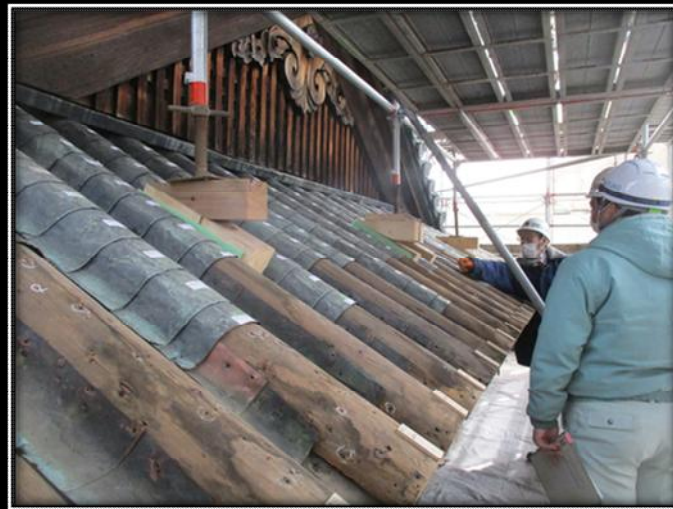
妻面に残る江戸時代後期の仕様（南面）

屋根の状態を観察したところ、二の丸南門では2階窓の庇（ひさし）に残る屋根の仕様が最古である可能性が高いと判明しており、弘前城内の建物の屋根が「銅瓦葺き」に改変された江戸時代中期以降のものと推測されます。また、上層屋根の両妻面（南面・北面）には、江戸時代後期・文化年間（約200年前）の仕様が残っていました。約200年前の様相を残す屋根は、全国的に見ても極めて貴重であることから、南の妻面において古い銅板をできる限り残すこととしました。

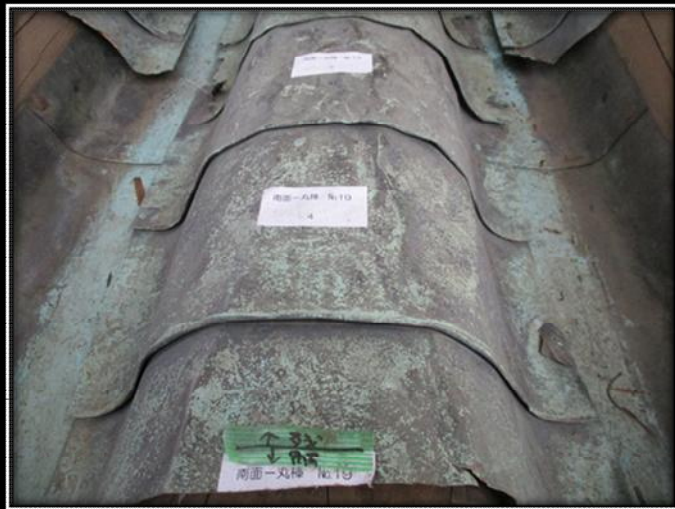
江戸時代後期の銅板（南面）

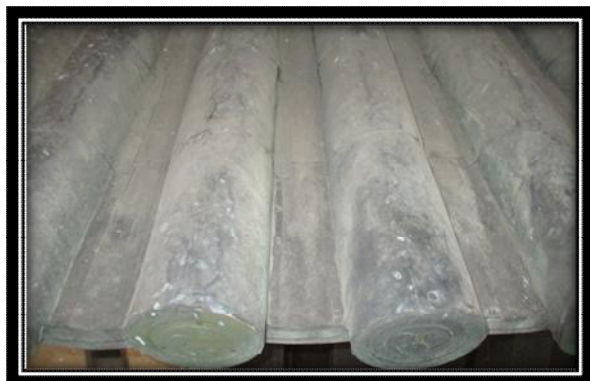
庇の屋根は上層屋根妻面よりも古い

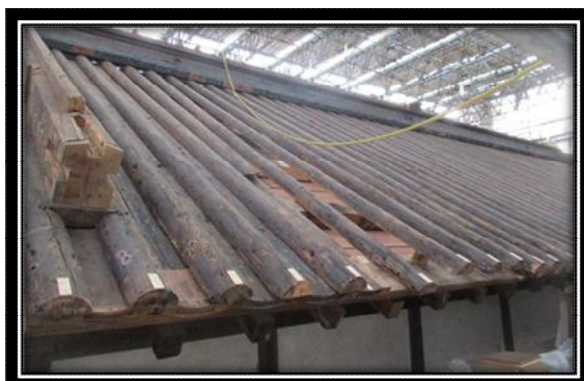
銅板をはがしたところ、屋根下地木部の状態は概ね良好でしたが、部分的に昭和33年修理時のルーフィング（雨漏り防止シート）が確認されました。昭和に修理できなかった部分と思われることから、今回新しい木材も用いて修理します。

上層屋根西面の下地木部
