弘前城かわら版

Vol.2 (令和4年3月31日)

三の丸追手門、58年ぶりに保存修理！

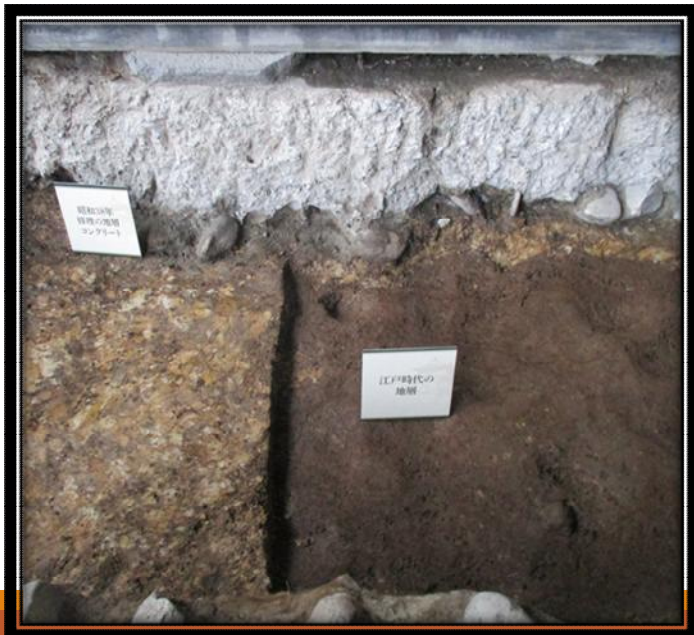
江戸時代の黒色土（写真右）

調査の結果、追手門の土台下には外周を巡るコンクリート基礎が施工されており、昭和38年（1963）の補強であることが分かりました。江戸時代の盛土（黒色土）はコンクリート基礎の下、現在の土間コンクリート叩き面から下に65cmの深さで検出されています。江戸時代の黒色土は本来、現在の地面に近い高さまで残っていたものと思われませんが、昭和38年に65cmに渡り掘り込まれ、その穴の中にコンクリート基礎が施工されたことが分かりました。

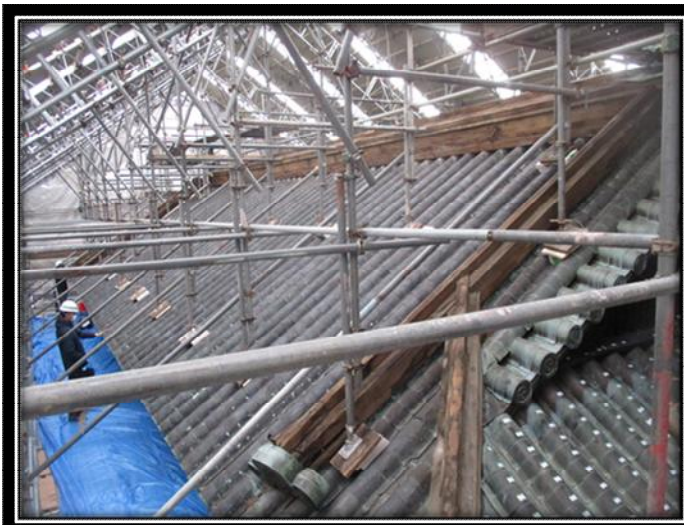
銅瓦葺き屋根（南面：南東から）

令和3年11月上旬より工事用の仮設足場を設置し、今回の修理対象である上層屋根を覆う銅板のほとんどをはがし、下地木部の状況を確認しました。追手門では2階窓の庇〔ひさし〕に江戸時代中期頃の屋根が残っていますが、それ以外の上層・下層屋根は昭和～平成に全面修理されています。前回上層屋根を修理したのは昭和13年（1938）のことであり、現在の屋根は実に83年もの間、風雨に耐えてきたこととなります。

銅板をはがす際は、事前に銅板1枚1枚に番号を振り、位置情報を残した上で剥ぎ取りしました。状態の良い銅板は上層の妻面〔つまめん〕に再度葺き直しますが、傷みが激しいものは新しい銅板に交換します。

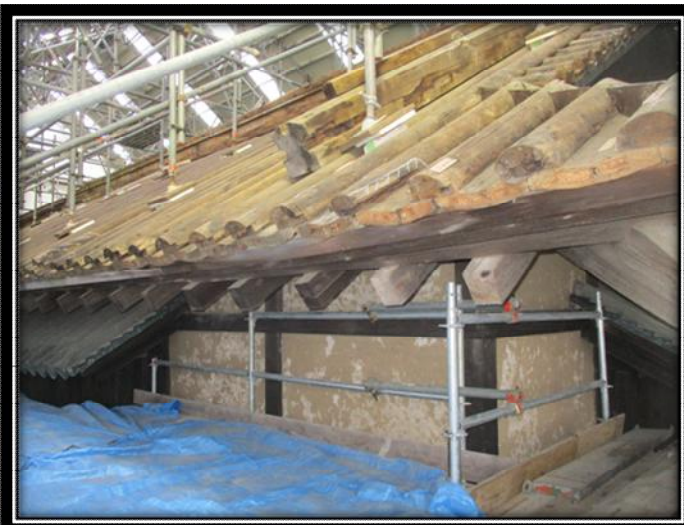
銅板下の下地木部（南面：南東から）

屋根下地木部の状態は概ね良好でしたが、軒先の巴〔ともえ〕・唐草〔からくさ〕部分を中心に取替・補修が必要と判明しました。

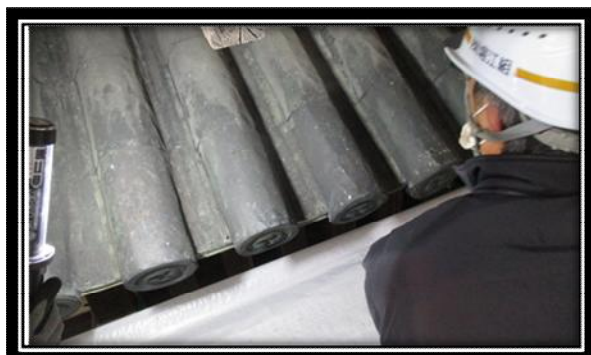
庇の屋根は江戸時代の様相を残す

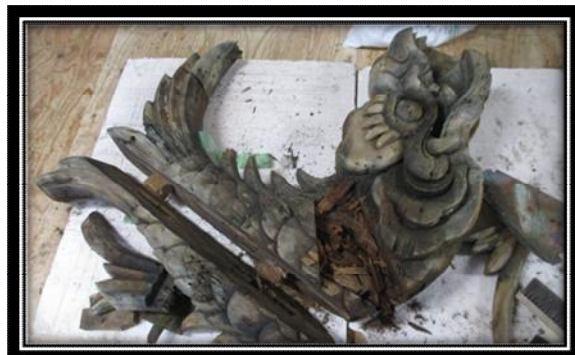
屋根に付く鯨〔しゃち〕・鬼板〔おにいた〕についても、表面の銅板をはがして中の木部を確認しました。鯨の下地には杉材が用いられており、銅板内部で腐食している様子が確認されました。

鯨の下地木部（東側の鯨）
