弘前城かわら版

Vol.5 (令和4年12月15日)

約60年ぶりに実施してきた弘前城二の丸南門および三の丸追手門の保存修理工事において、各門の屋根に残されていた歴史的な痕跡について紹介します。

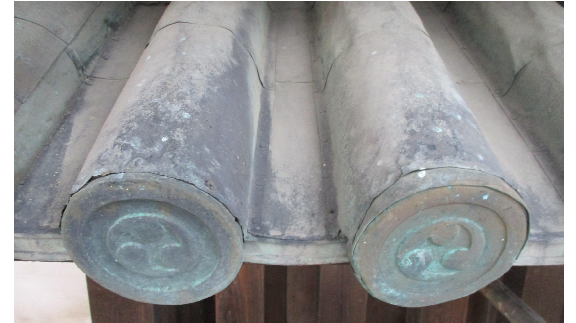
二の丸南門および三の丸追手門では、2階窓の庇（ひさし）に銅瓦葺の最古と見られる仕様が残っていました。瓦棒〔半円柱状の屋根木材〕に被せられた個々の銅板は約30cmと長く、粘土瓦に似せて本瓦葺風を作ったような仕様になっています。また、二の丸南門上層屋根の妻側には、江戸時代後期〔文化年間と推定〕と思われる銅瓦葺が残っていました。銅板の長さは約20cmで、銅板の前方にハゼ〔銅板の端を折り曲げる〕を付けて釘止めした後、銅板をたたんでいるため、銅板にシワが寄っているのが特徴です。

2階窓庇の銅瓦葺〔二の丸南門〕

「令和の修理」では、窓庇と南門の上層屋根妻側に残っていた江戸時代の銅瓦葺を、文化財として価値の高いものと判断し、残しています。

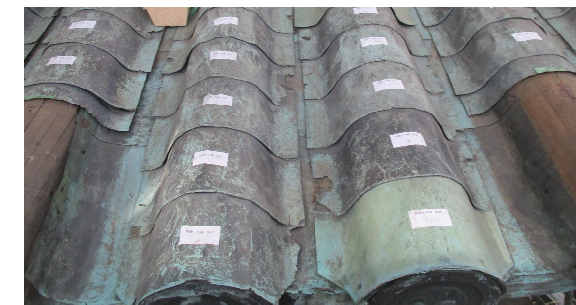
二の丸南門上層屋根妻側の銅瓦葺

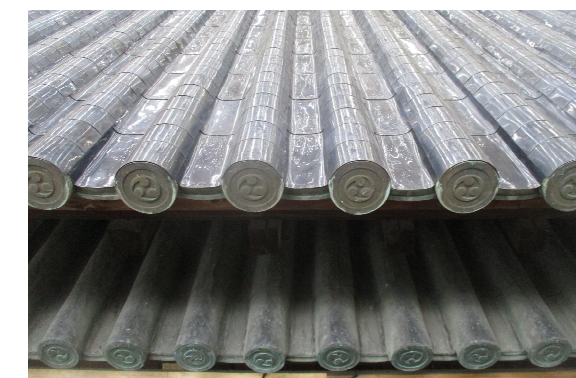
修理後の南門上層屋根
平側〔上〕と窓庇〔下〕

弘前城跡に残る5棟の城門は、門の上に物見を設けた櫓門（やぐらもん）形式であり、上層・下層の2重の屋根を備えています。今回の二の丸南門・三の丸追手門の保存修理工事では、ともに上層屋根において銅板の葺替（ふきかえ）を行いました。文化財建造物の修理では、できるだけ古い時代の状態を残すことが求められるため、それほど傷みの進んでいない下層屋根や、文化財としての価値が残る窓庇・二の丸南門上層屋根妻側等については現状維持としました。

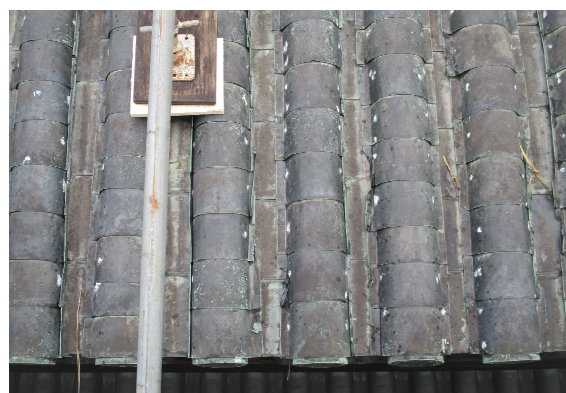
修理前の上層屋根南門 [追手門]

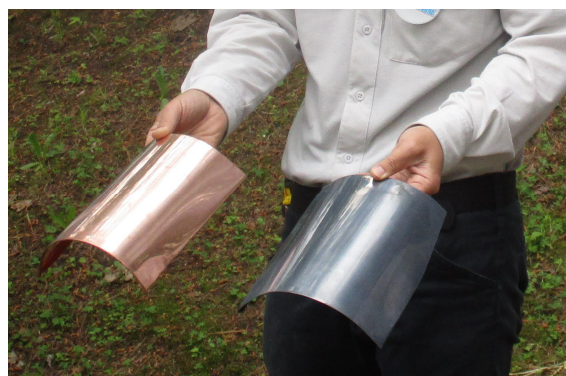
色合わせ前後の銅板 [右：変色後]

葺替作業では、耐久年数が過ぎて再利用できない銅板を新しいものに交換する必要がありましたが、本来新しい銅板は光沢のある赤茶色をしており、それをそのまま葺直したのでは、屋根上で新旧の銅板に差が生じてしまいます。そのため、新しい銅板をあらかじめ薬剤に浸して酸化させ、表面に硫化銅被膜（りゅうかどうひまく）を生成させてから葺直すこととしました。これにより、葺替に用いる銅板の色に統一感が生まれ、修理前の雰囲気に近い状態の屋根を復旧することができました。

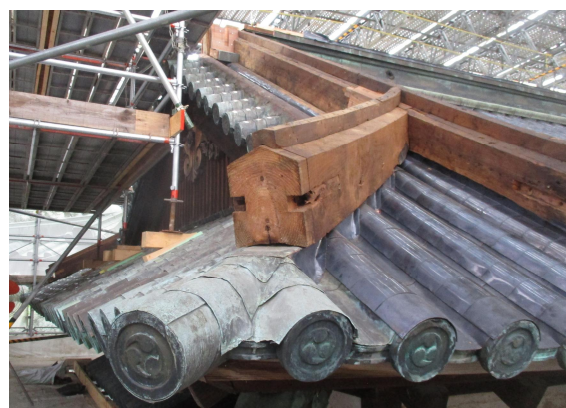
新旧銅板の色 [南門 右：新 左：旧]
