弘前城かわら版

Vol.6 (令和4年12月26日)

今号では、約60年ぶりに実施した弘前城二の丸南門および三の丸追手門の保存修理工事において、各門に残されていた補強の歴史を振り返るとともに、「令和の修理」で採用した耐震補強を紹介します。

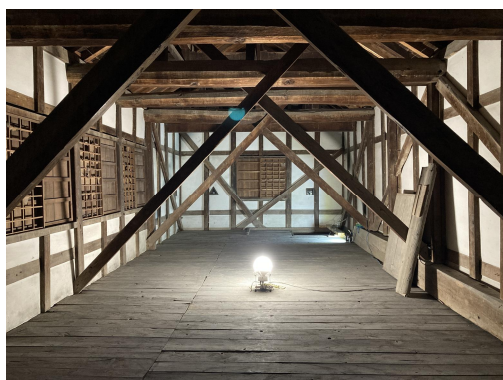
今回修理した二の丸南門・三の丸追手門にも、1階番所や2階物見部分に、この地震による補強措置として筋違いが付加されたようです。

修理前の筋違い〔三の丸追手門2階〕

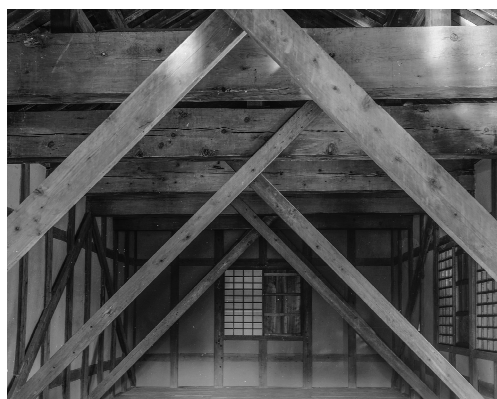
修理前の筋違い〔二の丸南門2階〕

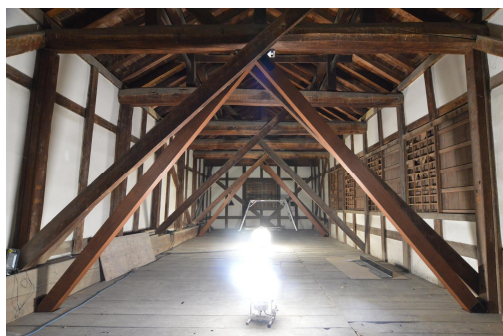
新たな筋違いを追加〔三の丸追手門2階〕

「令和の修理」を実施するため、二の丸南門および三の丸追手門で耐震診断をしたところ、元々の筋違いだけでは現在の耐震基準を満たさないことが分かりました。

そこで今回の修理では、元々の筋違いに部材を追加して、構造を強化することとしました。

追加の筋違いは、2階物見部分に設置したほか、今回新たに1階番所入口の反対側の内壁〔二の丸南門北内壁・三の丸追手門東内壁〕にも設置し、目隠し板で防護しました。

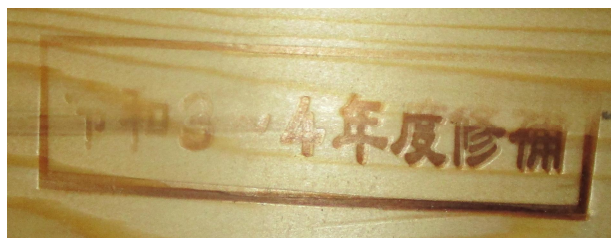
新たな筋違いへの焼印

また、新たな筋違いには、設置年が分かるよう「令和3～4年度修補」の焼印を押してあります。

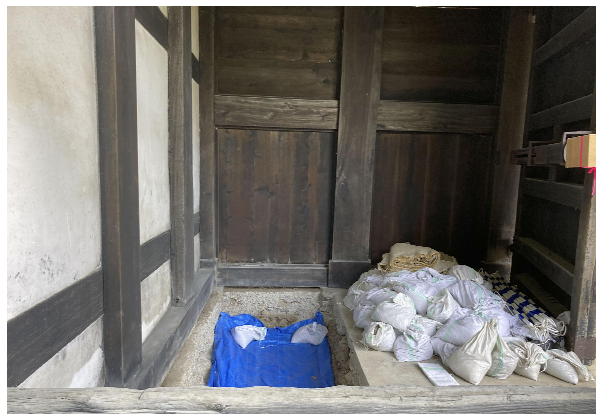
耐震補強前〔三の丸追手門東内壁〕

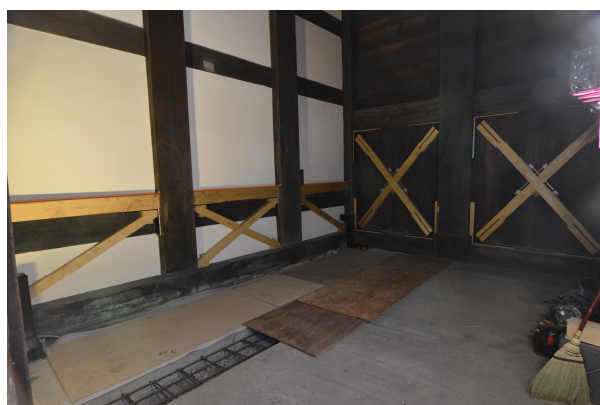
筋違いとおもりを追加
〔三の丸追手門東内壁〕

今回は城門の土台下にコンクリートのおもりを設置し、門の土台と連結させることで足元を強化しています。

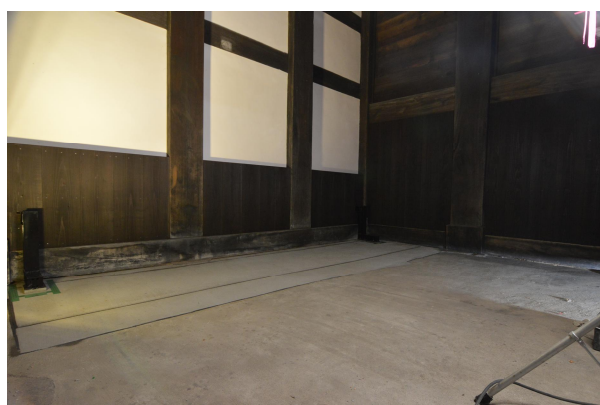
耐震補強完了〔三の丸追手門東内壁〕

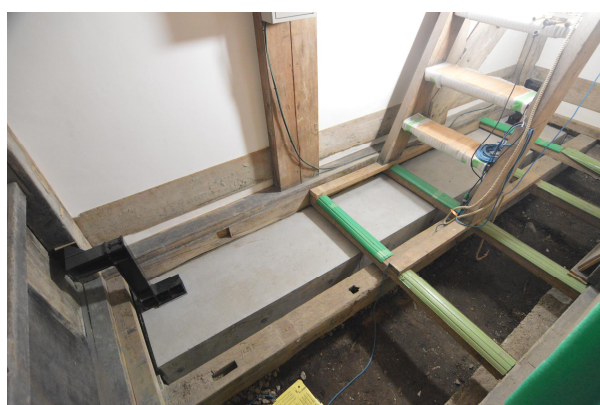
城門土台下の耐震補強〔三の丸追手門1階〕

このほか、突風や竜巻などによる転倒や浮き上がりを防ぐため、地下部分にも対策を講じています。
