# 弘前城かわら版

## Vol. 1 (令和4年3月30日)

### 二の丸南門、63年ぶりに保存修理！

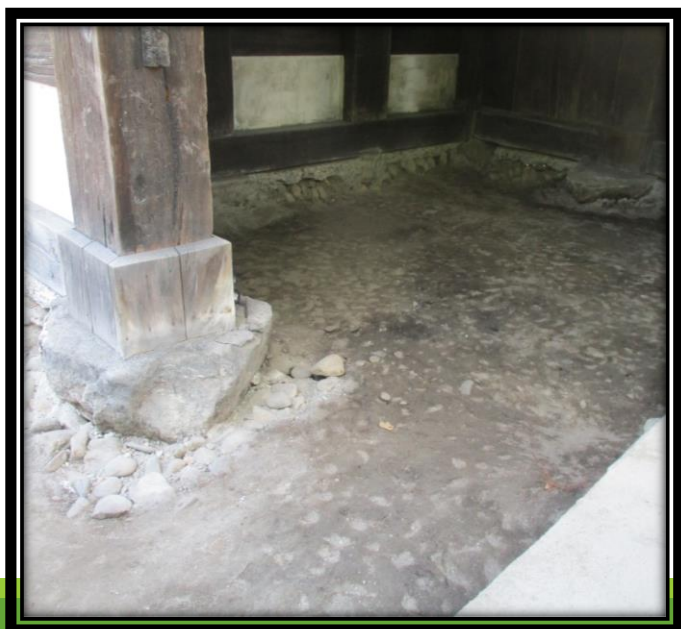
江戸時代の盛土(黒色土)

調査の結果、二の丸南門の土間コンクリート叩き[昭和33年(1958)設置]の下には人頭大の円礫が一面に敷かれ、その円礫を取り外すと江戸時代の盛土(黒色土)が出てきました。円礫は昭和の敷設と考えられるとともに、江戸時代の黒色土までの深さは約30cmで、昭和の修理の際には江戸時代の地層をここまで掘り込んで工事をしたものと思われます。

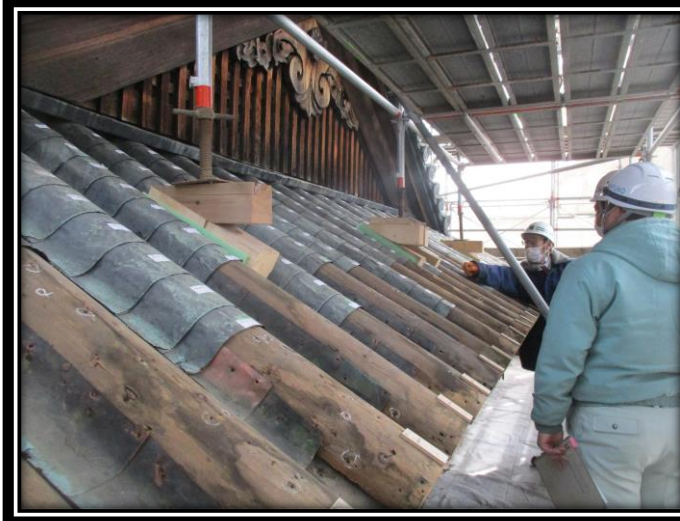
妻面に残る江戸時代後期の仕様（南面）

屋根の状態を観察したところ、二の丸南門では2階窓の庇(ひさし)に残る屋根の仕様が最古である可能性が高いと判明しており、弘前城内の建物の屋根が「銅瓦葺き」に改変された江戸時代中期以降のものと推測されます。また、上層屋根の両妻面(南面・北面)には、江戸時代後期・文化年間(約200年前)の仕様が残っていました。約200年前の様相を残す屋根は、全国的に見ても極めて貴重であることから、南の妻面において古い銅板をできる限り残すこととしました。

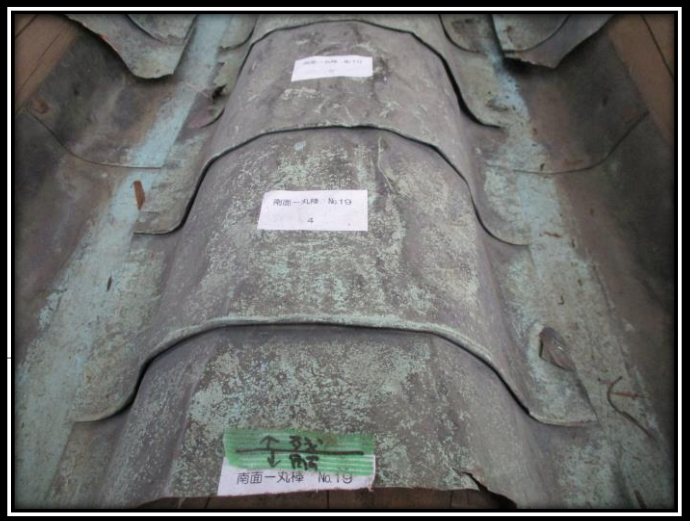
江戸時代後期の銅板（南面）

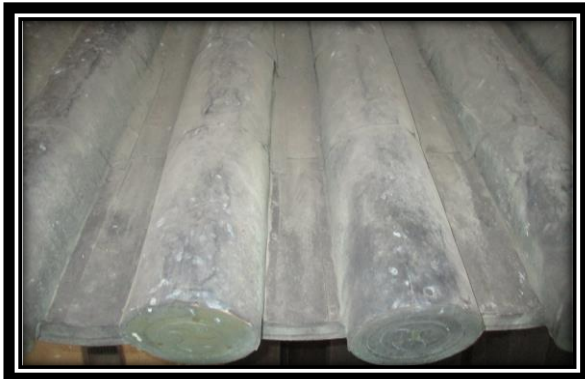
庇の屋根は上層屋根妻面よりも古い

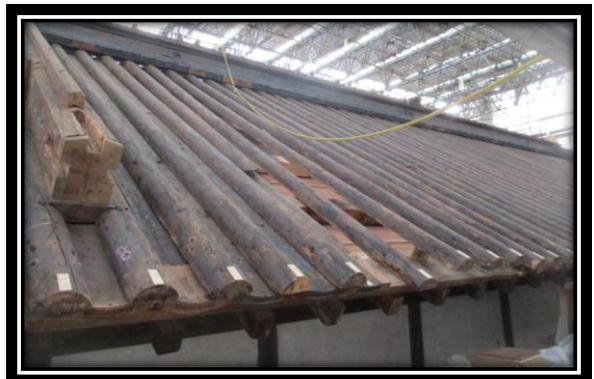
銅板をはがしたところ、屋根下地木部の状態は概ね良好でしたが、部分的に昭和33年修理時のルーフィング(雨漏り防止シート)が確認されました。昭和に修理できなかった部分と思われることから、今回新しい木材も用いて修理します。

上層屋根西面の下地木部
