弘前城かわら版

Vol.5 (令和4年12月15日)

約60年ぶりに実施してきた弘前城二の丸南門および三の丸追手門の保存修理工事において、各門の屋根に残されていた歴史的な痕跡について紹介します。

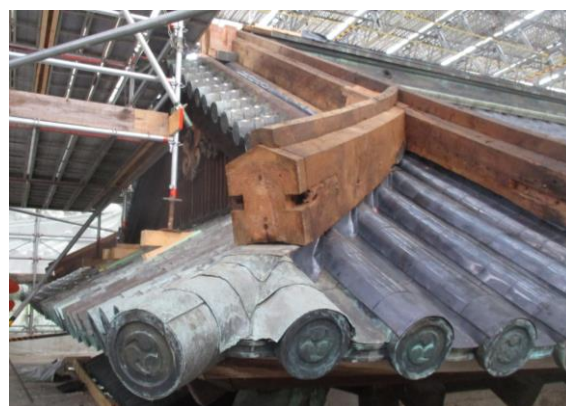
新旧銅板の色 [南門 右:新 左:旧]

葺替作業では、耐久年数が過ぎて再利用できない銅板を新しいものに交換する必要がありました。本来新しい銅板は光沢のある赤茶色をしており、それをそのまま葺直したのでは、屋根上で新旧の銅板に差が生じてしまいます。そのため、新しい銅板をあらかじめ薬剤に浸して酸化させ、表面に硫化銅被膜(りゅうかどうひまく)を生成させてから葺直すこととしました。これにより、葺替に用いる銅板の色に統一感が生まれ、修理前の雰囲気に近い状態の屋根を復旧することができました。
