弘前城かわら版

Vol.6 (令和4年12月26日)

今号では、約60年ぶりに実施した弘前城二の丸南門および三の丸追手門の保存修理工事において、各門に残されていた補強の歴史を振り返るとともに、「令和の修理」で採用した耐震補強を紹介します。

2.令和の耐震補強

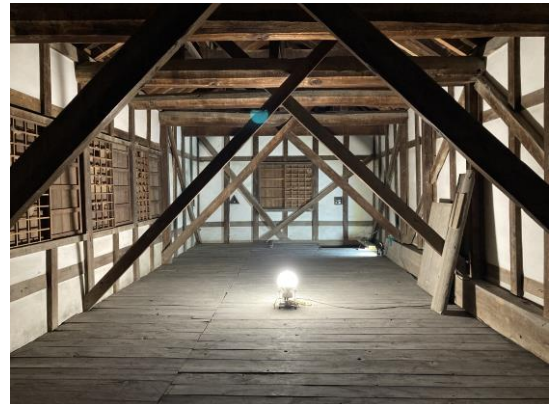
今回修理した二の丸南門・三の丸追手門にも、1階番所や2階物見部分に、この地震による補強措置として筋違いが付加されたようです。

修理前の筋違い〔三の丸追手門2階〕

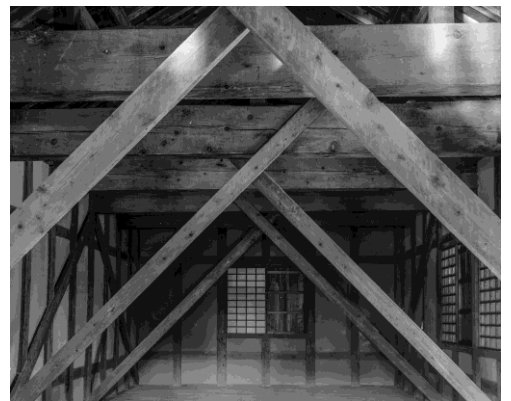
修理前の筋違い〔二の丸南門2階〕

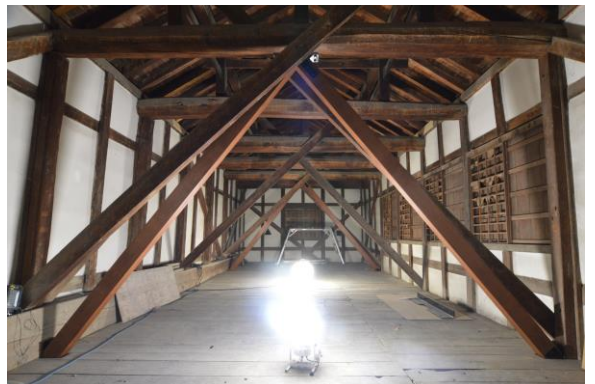
新たな筋違いを追加〔三の丸追手門2階〕

「令和の修理」を実施するため、二の丸南門および三の丸追手門で耐震診断をしたところ、元々の筋違いだけでは現在の耐震基準を満たさないことが分かりました。

そこで今回の修理では、元々の筋違いに部材を追加して、構造を強化することとしました。

追加の筋違いは、2階物見部分に設置したほか、今回新たに1階番所入口の反対側の内壁〔二の丸南門北内壁・三の丸追手門東内壁〕にも設置し、目隠し板で防護しました。

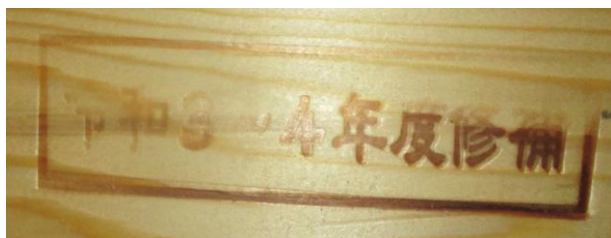
新たな筋違いへの焼印

また、新たな筋違いには、設置年が分かるよう「令和3～4年度修補」の焼印を押しています。

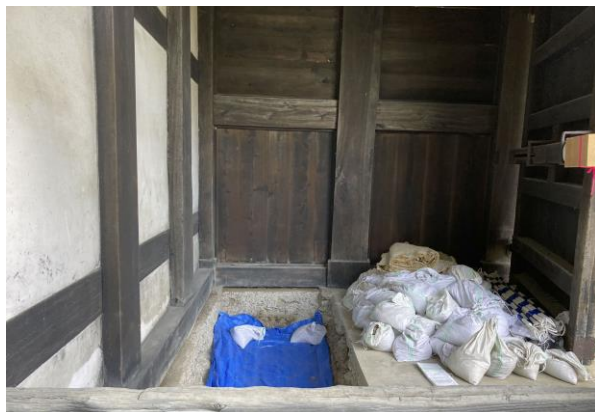
耐震補強前〔三の丸追手門東内壁〕

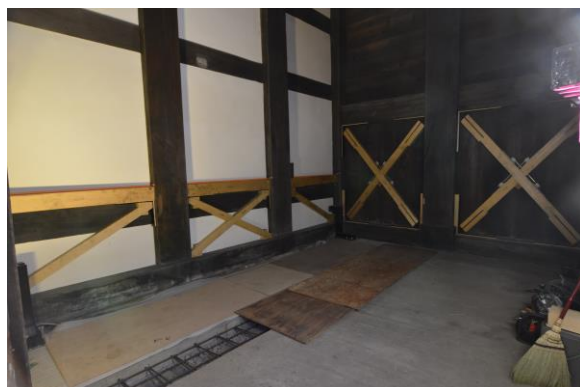
筋違いとおもりを追加
〔三の丸追手門東内壁〕

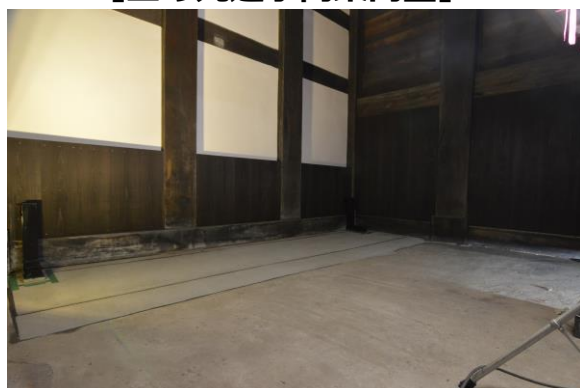
耐震補強完了〔三の丸追手門東内壁〕

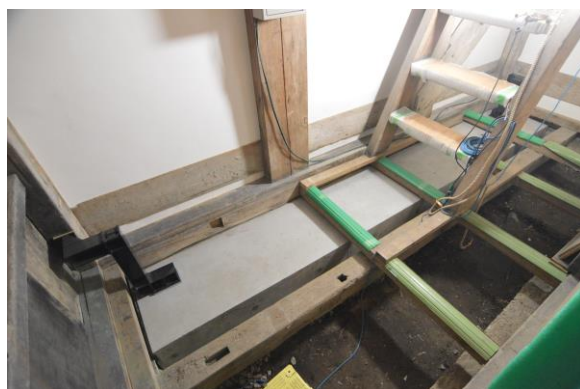
このほか、突風や竜巻などによる転倒や浮き上がりを防ぐため、地下部分にも対策を講じています。

城門土台下の耐震補強〔三の丸追手門1階〕

今回は城門の土台下にコンクリートのおもりを設置し、門の土台と連結させることで足元を強化しています。
