# 重要文化財旧弘前偕行社 保存活用計画策定報告書

改訂版

平成27年(2015)11月

学校法人 弘前厚生学院

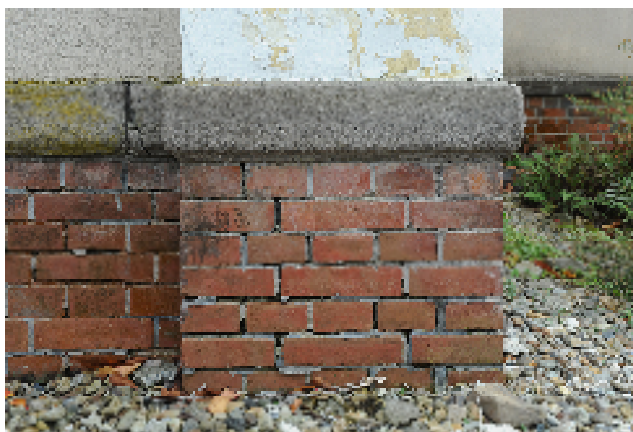
煉瓦積基礎の目地ならびに煉瓦自体に破損が認められるとともに、地衣類の付着が煉瓦等の表面に見られる。この破損の度合いは、北面が最も高く、つぎに東面、西面の順で、南面が最も状況がよい。基礎の構造的破損の要因として、寒冷期における凍結融解の作用が一番に挙げられる。

写真 11 煉瓦積基礎目地の破損状況 玄関廻り

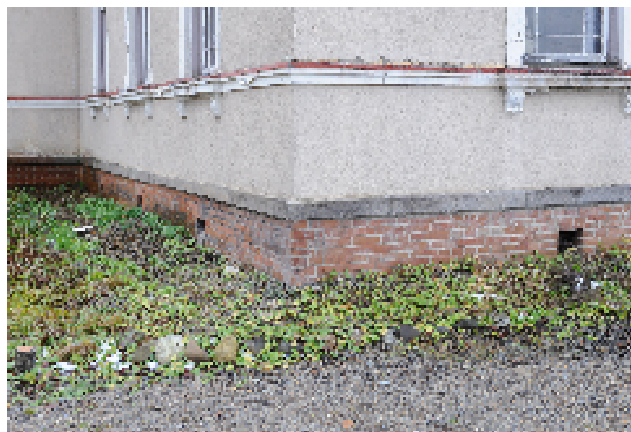
地衣類付着の促進要因として、降雨時の建物方向への雨水流入に伴う土砂の堆積などが考えられる。その結果、地面からの湿気が煉瓦積み部に上がりやすくなり、地衣類の発生に繋がっているのであろう。堆積土砂に関しては、基礎下部が土砂に埋もれている箇所が数ヶ所見られる。

写真 12 外廻り地盤の状況 「小集会所」部分

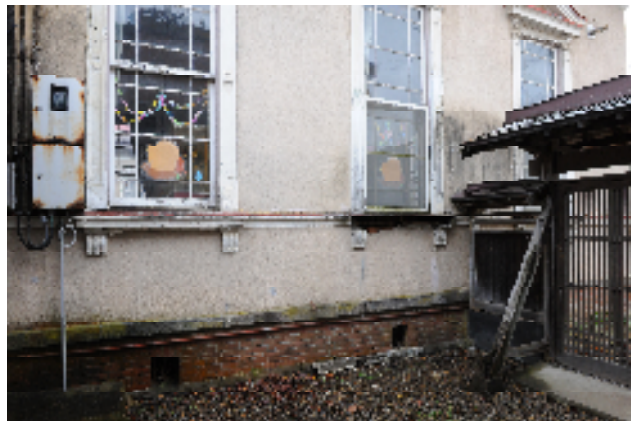
東面には仮設的な渡廊下と塀が接続していたが、その結果、東面の風通しが悪くなっており、この点が東面破損促進の一要因となっているのではないと思われる。

写真 14 基礎廻りの破損状況東面  
(塀及び門平成 24 年度解体済)

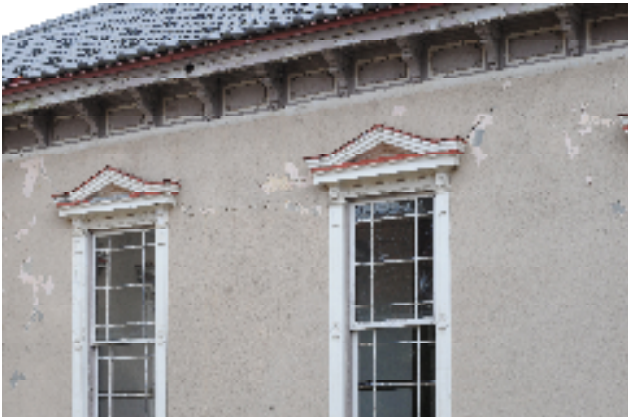
破損が最も目立つのが壁面で、北面を中心に各面とも各所にクラックが生じているほか、仕上げのリシン吹き付け層や旧規の漆喰塗層などの剥落および浮離が随所に見られる。正面玄関のコーナーストーンおよび柱型は下塗層の孕みが見られる。

写真 15 外壁の破損状況 北面玄関東寄り

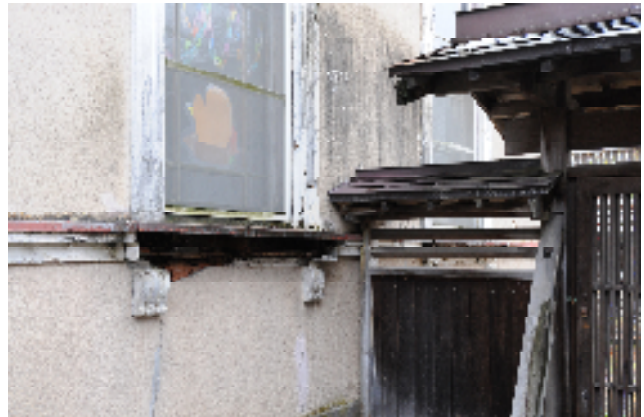
たとえば壁面内部露出箇所は東面外壁の窓（「球突場」）がある。同所に接続する塀屋根に当

たった雨水が長期間同所廻りの壁面に当たっており、このことが著しい破損の大きな要因となっている。同様の要因による壁面の破損は北面玄関ポーチ部などにも見られる。窓については、木製サッシの押棧が腐朽している箇所があり、いずれガラスが外れて落下することが予測される。

写真 16 東面窓廻りの破損状況 「球突場」部分  
(塀及び門平成 24 年度解体済)

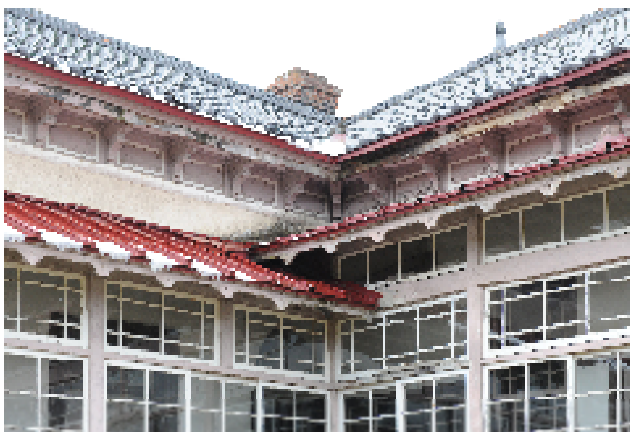
軒先の木部軒蛇腹および軒裏持ち送り部材面とも、塗装の剥落・剥離・浮離がほぼ全域（玄関ポーチ部化粧屋根裏等も含む）にわたり生じており、景観を損ねているばかりではなく、すでに木部の腐朽が生じている箇所も見られる。これは長期にわたる湿気と紫外線の影響による塗装の劣化が主要因であることはほぼ間違いなく、軒先水切りの面からの納まり上の問題や屋根軒先から雨漏れなども破損の要因として挙げられる。このほか、木部腐朽等を要因とする軒先の不陸が生じている箇所がある。

写真 17 軒廻りの破損状況 南面南西入隅部

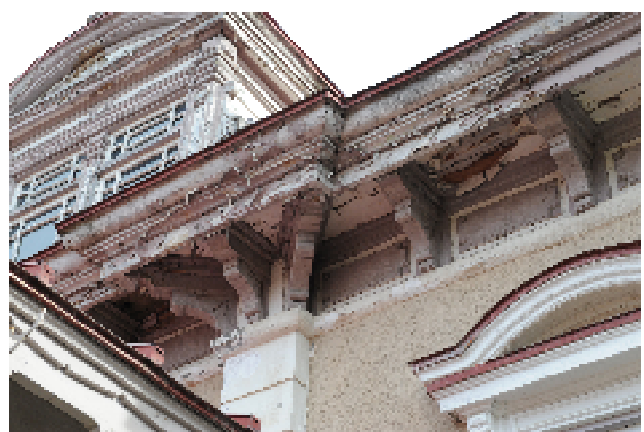
写真 18 軒廻りの破損状況 北面正面部分

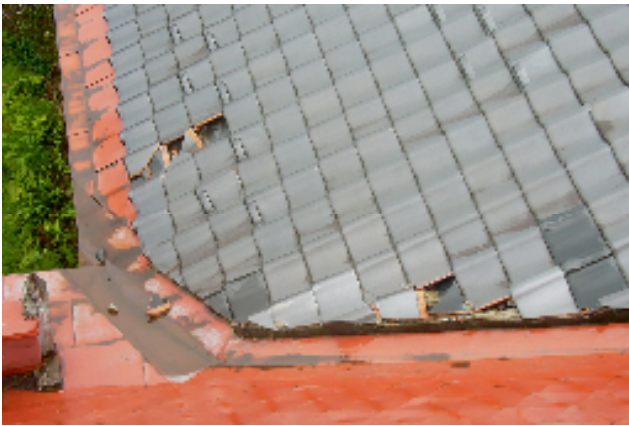
現状屋根は昭和55年に全面葺き替えが行われているが、棧瓦の割損・移動があり、野地が露出している箇所がある。また、屋根面の不陸が認められる（修理時に取り替えられた平葺瓦の一部は、南面廊下の床下に保管されている）。

写真 19 屋根の破損状況

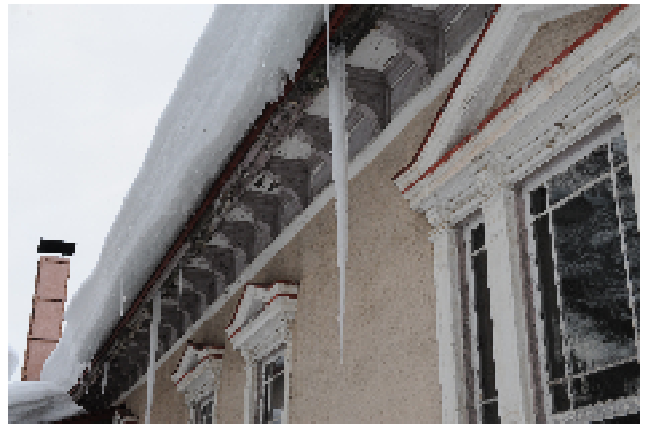
写真 20 軒裏 水が内部に回っている状況

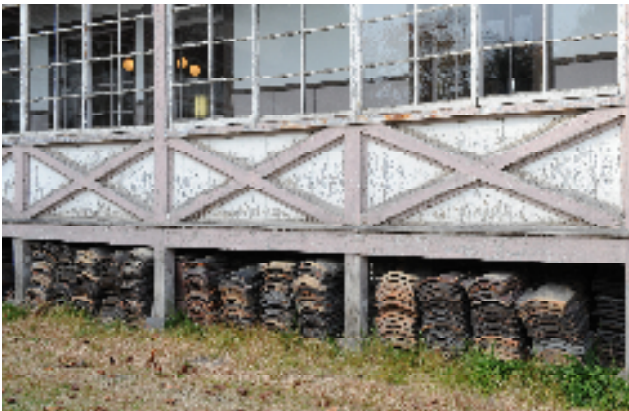
オイルペイントは各所とも劣化が著しく、層状剥離が進み、木部表面が露出している箇所が目立つ。

写真 21 南面廊下外壁塗装の破損と旧屋根瓦保存状況

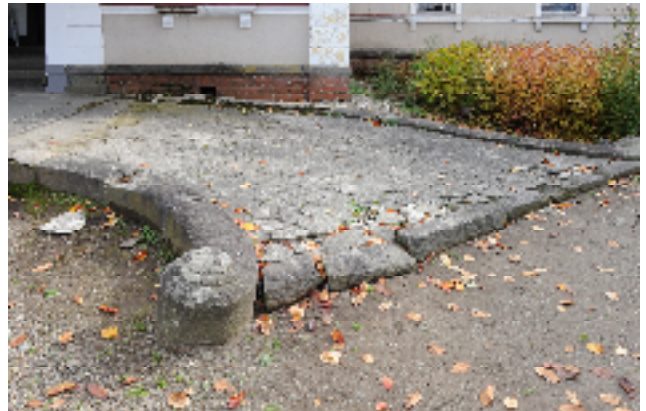
玄関ポーチ廻りのスロープ耳石、段石ならびに床面モルタルは凍害による破損が著しい。

写真 22 玄関車寄せ路面の破損状況

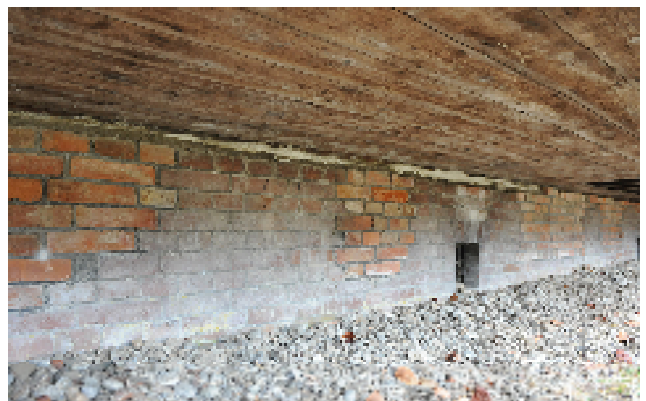
南面煉瓦積基礎は、間をおいて連続的に煉瓦を積み直している。判然としないが、修理に際して軸部の不同沈下修正が行われていると推察した。

写真 23 南面煉瓦積基礎の積み直し状況

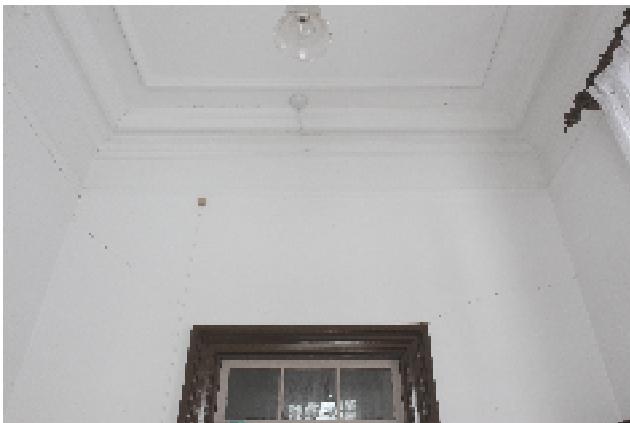
各室とも当初の様態の保存状態は良好なものの、壁面と天井の仕上げ塗面各所にクラックが認められる。その箇所は共通点がある。すなわち、壁面入隅部廻りと出入口枠、ならびに窓枠上部隅から天井に向けた方向と、天井入隅・出隅部から天井内側に向けた方向に斜めにクラックが走っている点である。このクラック幅は多少様々で、幅の大きい箇所では上塗層（漆喰塗層）の剥離が見られる。クラックが見られない壁面等の仕上げ層に浮離が生じている箇所もある。

写真 24 「応接所」南面壁のクラック

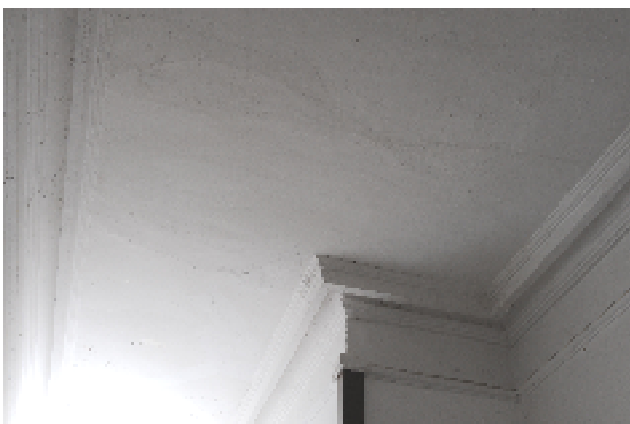
一方、廊下では北面廊下の玄関付近の壁面と天井面の仕上げ層にその浮離と剥離などが目立つ。保管されている古写真のうち、この北面廊下を撮影したものがあり、天井面の仕上げ層が著しく剥離している状況が把握される。近年に内装の化粧直しがされているが、その際、内壁、天井面の汚れ等の補修として塗装も行われたという。この北面廊下の天井を中心とした破損の要因として、寒冷地特有の融雪時における屋根からの砂によっていることが推察される。

写真 26 北面廊下（「廊下1」）天井廻り漆喰塗の  
破損状況

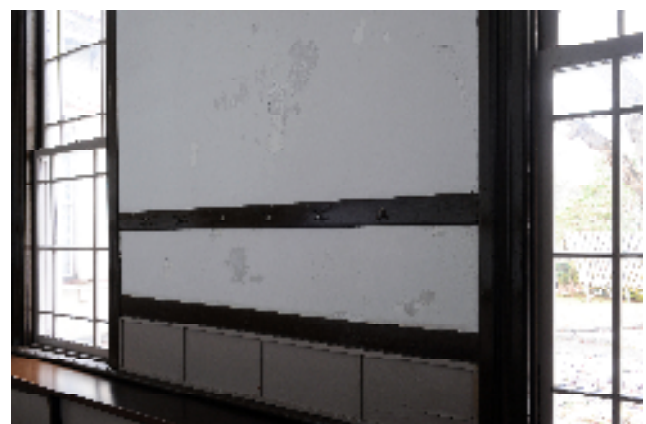
写真 27 北面廊下北面壁の破損状況

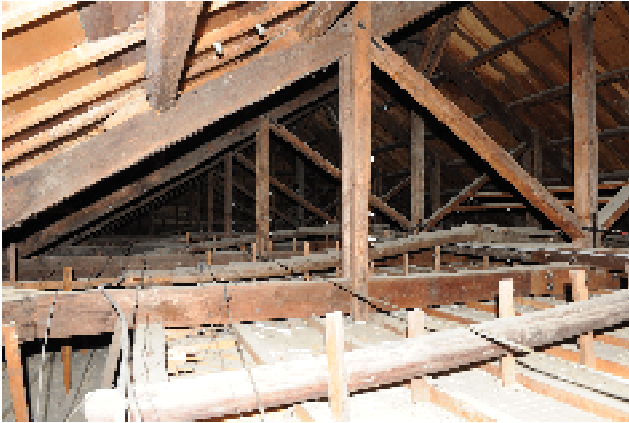
野垂木の母屋等との取り付け部に弛緩が見られる箇所がある。昭和55年修理時の際のものと思われるが、野地板にベニヤ合板の使用が見られる。室内からは確認できないが、小屋裏からは北側玄関屋根野地板に著しい雨漏れとその痕跡、同様に北側廊下天井上の外壁下地板や貫材に雨漏れとその痕跡が見られる。

写真 28 小屋組の状況 東を見る

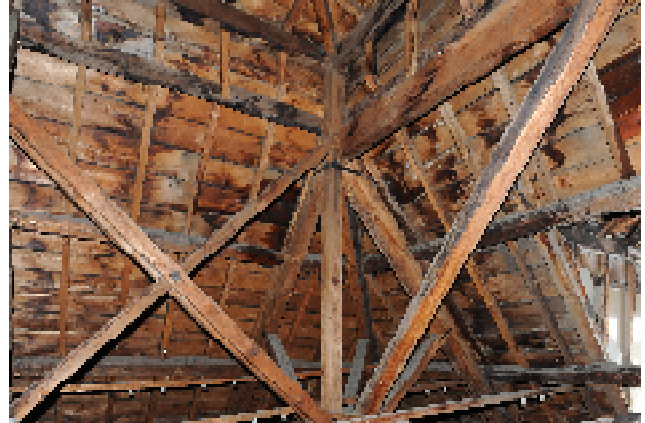
写真 29 玄関小屋裏の雨漏り状況 北西を見る

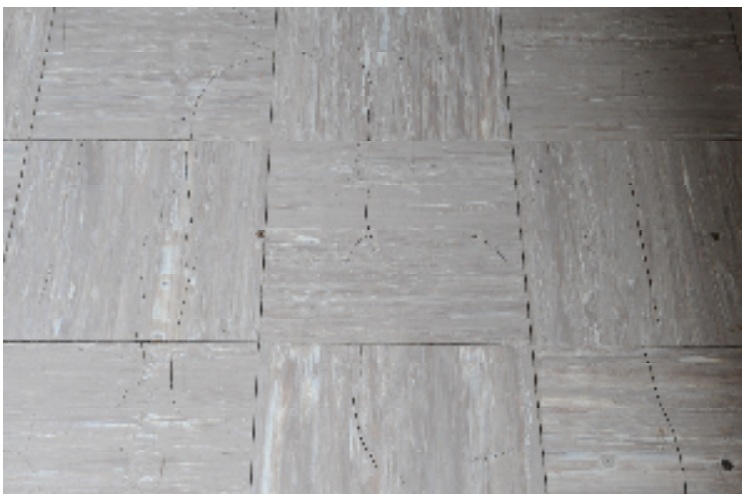
床仕上げ材のうち旧規が現れているのは北面廊下などで、仕上げ材は30cm角のアスファルトタイル（昭和41年施工）で、現在絨毯敷きになっている「小集会場」の床仕上げ材も同様のタイルであることを確認した。このタイルは経年劣化によるものと思われる亀裂が目立つ（今回は北側廊下で確認）が、亀裂に伴う剥離は今回確認していない。なお、床面に不陸が見られる。

写真 30 床タイルの破損状況 北面廊下

たとえば、床仕上げ材であるアスファルトタイルは、同素材を確保することが困難なものである。しかし現状は各所にクラックが認められるものの剥離箇所はほとんど見られず、現状維持が可能であると判断される。同材は後世の施工によるものであるが、現状を維持する場合、これをそのままにしておく選択は適切なものとは言えず、上部に保護のためのなんらかの床素材（たとえばカーペット類）を重ねることも検討する。

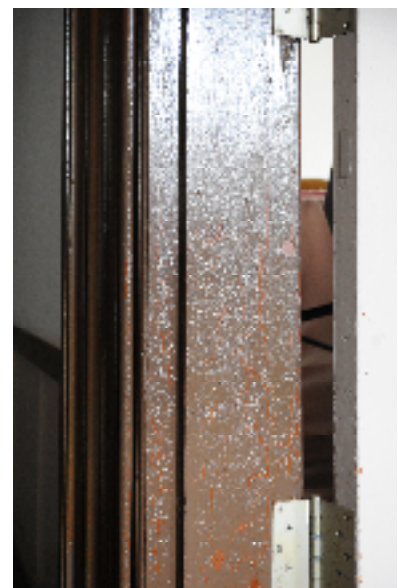
内部の腰壁、出入口枠および窓枠などに施されている赤茶色のオイルペイントのうち、南面は塗装層の層状劣化、粉状劣化が進んでおり、場所によっては現状塗装を掻き落とすなどして塗り替える必要があるほどである。その他の面は箇所による劣化の程度差はあるものの、塗装としての機能を果たしている。北面廊下が典型であるが、塗装表面全体に縮みが生じている。この症状はオイルペイント特有の経年変化であり、木部へ接着力の減退は認められない。

写真 31 オイルペイントの状況

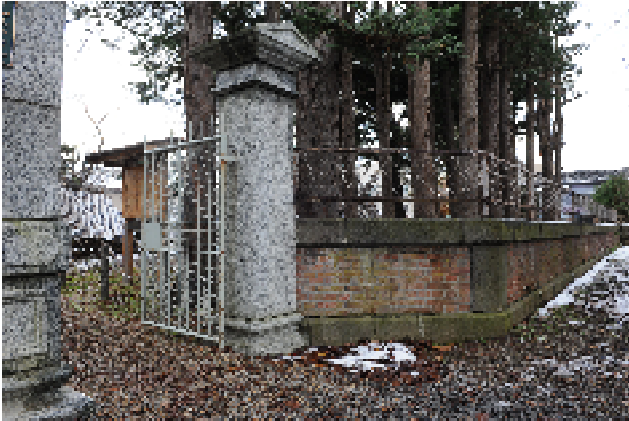
- ① 煉瓦塼の目地が劣化している箇所、煉瓦自体の凍害による破損が見られるとともに、笠石の破損箇所も見られる。
- ② 煉瓦塼裏面は全面にモルタル塗が施されているが、全面的に著しいクラックが生じ、モルタル塗の欠落箇所が目立つ。また、地衣類の付着が著しい。
- ③ 後世門扉の支持金具と煉瓦塼上部の鉄製柵に著しい発錆が見られる。

写真 32 東塼正面側

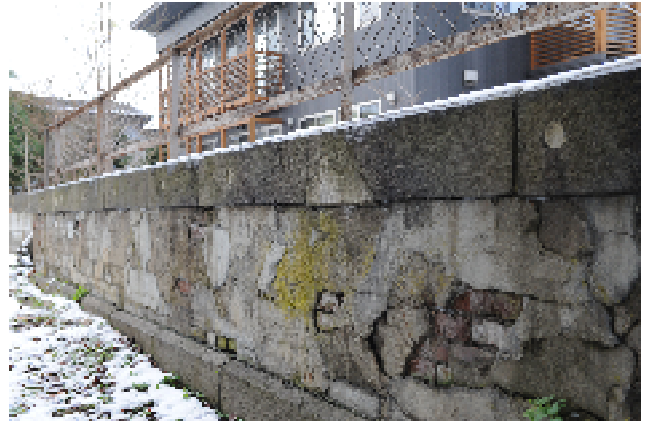
写真 33 東塼背面側
