弘前城石垣修理

第4回 ～平成の修理に至るまで～

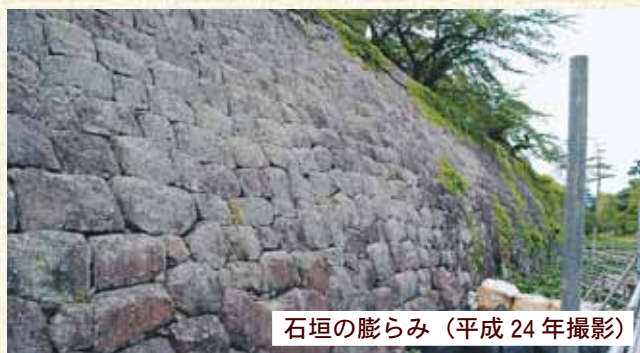
弘前市においては震度4を観測し、国指定名勝「瑞樂園（宮館）の石灯籠が倒壊するなどの被害がありました。弘前城本丸東側石垣の膨らみは、この地震による被害状況調査の過程で確認されています。

地震後に目視で石垣の膨らみを確認、これを受けて翌59年、石垣を定期的に測量する「定点観測」に着手しています。定点観測は、平成14年度まで継続されました。観測では、築石が毎年数ミリ～数センチほどの規模で本丸側（内側）・濠側（外側）双方への移動を繰り返していました。そうした中、年月を重ねるごとに移動が濠側の一定方向に蓄積され、築石にずれが生じていることが確認されました。

石垣の膨らみ（平成24年撮影）

範囲確定を受けて、平成25年度より石垣修理範囲に接する本丸平場の本発掘調査に着手しています。これまでの基礎調査や発掘調査から、石垣の膨らみの原因としては、地下水の滞留、石垣背面盛土の地滑り、元禄期に築造された石垣裏込の幅の狭さなどが現時点では考えられています。

平成20年度には、石垣の調査方法・修理方針などについて指導を得るため、歴史・石垣・耐震など各分野の専門家で構成された「弘前城跡本丸石垣修理委員会」を組織し、基礎調査で得られたさまざまなデータをもとに修理の方向性について検討を重ねてきました。その結果、平成23年8月に石垣を解体修理する方針が決定し、さらに翌24年度には、具体的な修理範囲が確定しています。

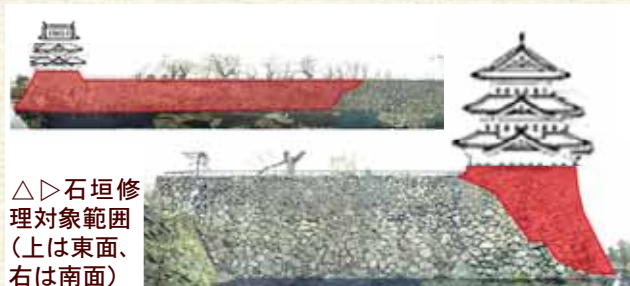
△▷石垣修理対象範囲（上は東面、右は南面）
