第3章 発掘調査

第1節 調査概要

(1) 天守台及び本丸東面・南面石垣(第33～85図、図版1～10)

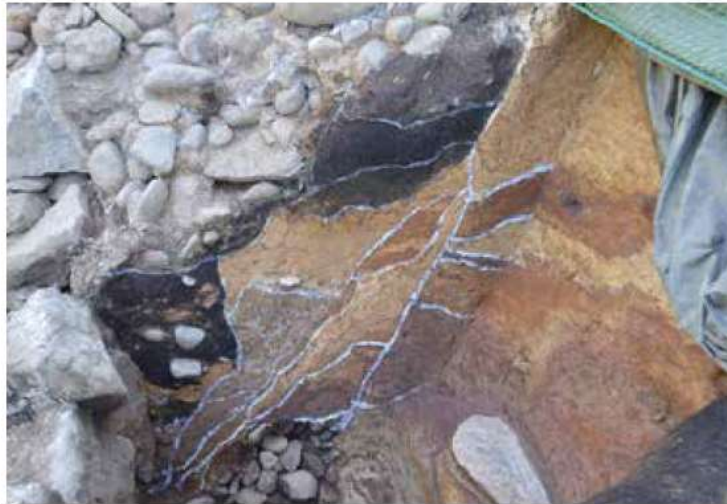
写真2 S1セクションの滑り面

解体工事西側法面及び調査区に適宜設定したセクションベルトで基本土層の観察を行った。基本土層は7層に大別される(第7・39～44図)。層名については本書と既刊の調査概報・調査報告書で異なる部分があることから、対応表を付す(表2)。また、天守台のS1セクション、A～C-11～15グリッドの土層観察で、滑り面(断層)とそれに伴う盛土の崩落を確認している(写真2・3)。崩落時期は上下層の堆積状況や出土遺物、文献記録等から、前者が明治29年(1896)4月8日に発生した石垣崩落、後者は築城時もしくは築城から間もなくして崩落した可能性が高い。以下、各層の概要を述べる。

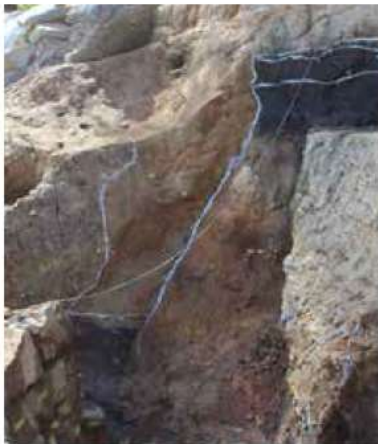
写真3 A-13グリッドIV層滑り面

IV層は慶長～寛文期の盛土で、A～C-8グリッドより北側に残存している。A～C-11～15グリッドに位置する埋没石垣、井戸跡(SE1)、排水遺構2・3(SD2・3)より下層では、崩落した慶長期の盛土(IV層)が広範囲で堆積しており(第73～75・113・114図、写真3)、その上面に橙色粘土盛土やIII層が盛られている。崩落時期の特定には至らなかったが、上下層に堆積する盛土(III・V層)の構築時期や同層上面に築かれた井戸や埋没石垣が寛文13年(1673)の「御本城御差図」(弘前市立弘前図書館所蔵)に描かれていることなどから(第25図)、慶長～寛文期(1611～1673)の範疇に収まる。また、崩落した盛土からは後述するV層(慶長期盛土)同様、近世遺物がほとんど出土していない。このことから、崩落時期は築城時あるいは築城後の早い時点での可能性が高い。遺物は出土量が少ないものの、磁器、陶器、瓦、木製品、金属製品、縄文土器等が出土しており、そのうち、31点を図示した(第26～28図)。277～282が磁器、283～294が陶器、295～297が土師質土器、298～300が瓦、301が木製品、302・303が金属製品、304・305が銭貨、306が縄文土器、307が石器(縄文)で、縄文時代のもの以外は崩落盛土の上に盛られた粘土盛土から出土している。

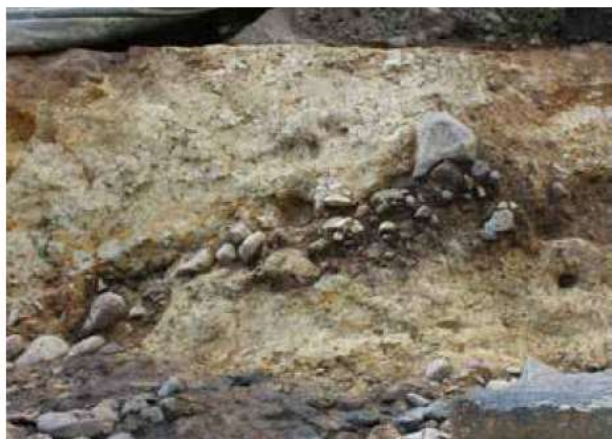
写真4 VII層の岩屑雪崩の可能性が指摘される風化礫

VII層は地山層である。最上層は黒色土で、縄文時代晩期の地表面と想定される。それより下層は赤褐色～黄橙色粘土が堆積しており、内濠の掘方付近ではグライ化により青灰色を呈する。天守台下のE・Fトレンチ付近では、青灰色～にぶい黄橙色砂が部分的に堆積している。なお、粘土層中には風化礫が含まれる箇所がみられ、小岩直人氏から岩屑雪崩の可能性があると指摘を受けている(写真4)。

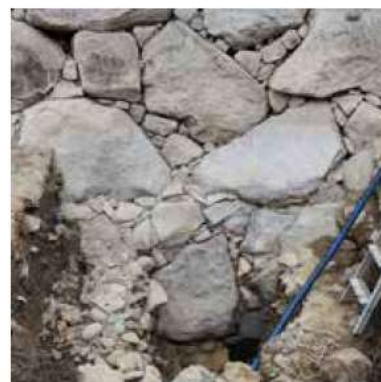
写真5 JトレンチI期石垣

【築石】石材は全て輝石安山岩である。巨石が多く用いられており、最も重いものは約5.5tある。角石を除いてノミ切り加工は施されておらず、自然石もしくは粗割石を用いる。粗割石の矢穴の形状は下幅が10cm程度の隅丸台形を呈するものが主体をなす。刻印や朱書等は認められない。積み方は野面石の乱積みで、間詰には面を揃えた間詰石を密に充填している(写真5、図版3)。

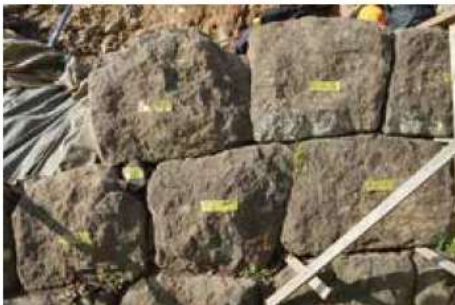
写真6 Ⅲ期石垣

【築石】石材は全て輝石安山岩で、合端加工した割石を用いる。割石の矢穴の形状は下幅が7cm

程度の台形を呈するものが主体を占める(写真6、図版6)。また、合端等では、ノミ切り加工を施すものがみられる。積み方は割石の布積みである。朱書されたものは2石あり、イ-12-80、イ-16-43では「△」の記号が記されている。この他、イ-7-94には朱が付着する(第34図)。

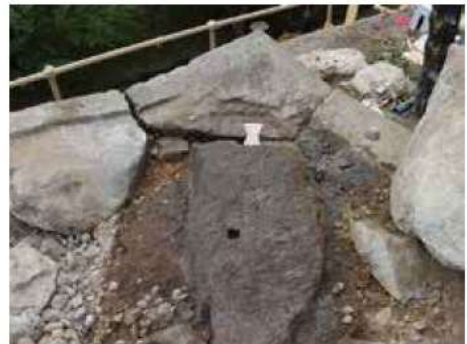
写真7 口八角-2・2'の子キリ・ダボとロー12の段差加工

を嵌め込み固定するホゾ穴(長さ12cm、幅8cm、深さ10cm)が掘られている。解体した口八角-1の下面とその下段に位置する口八角-2'の上面にはダボ穴(長さ5cm、幅5cm、深さ5cm)が掘られており、長さ5cm、幅5cm、高さ10cmの鉛製ダボを挿し込み連結している。また、口八角-2は、その背面に位置する口八角-2'と鉛製のチキリで連結されており、2石を合わせた形状が口八角-1と同様のイカ形の形状となり、この2石で上段の口八角-1を支える構造となる(第46図、写真7)。その他、解体した南西隅角部では、天端角脇石ロー-11下面面側は凹状、その下に位置する口

-12の上面面側はロ-11と噛合うように凸状に加工されているほか(写真7)、ダボが多用される。

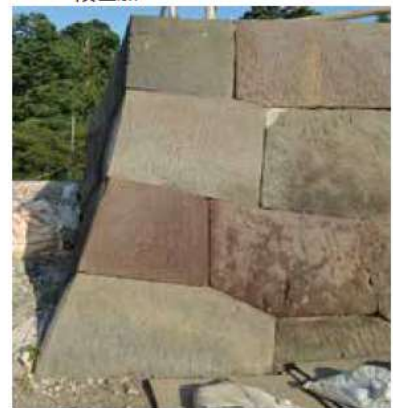
写真8 Ⅳ期石垣

【築石】石材は全て輝石安山岩で、ノミ切り・スダレ加工が施された切石等を用いる。矢穴の形状は下幅が7 cm程度の台形を呈するものが主体を占める。積み方は切石の布積みである(写真8)。刻印や朱書等は認められない。解体した天守台南西隅の天端

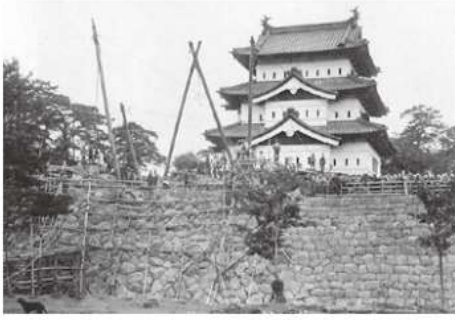
写真11 大正4年(1915)の石垣修復状況
弘前市広聴広報課所蔵

【所見】明治29年(1896)の石垣崩落に伴い、大正4年(1915)に修復された石垣である(写真11)。同石垣は明治期の崩落・変形箇所のほか、A・C-6～12グリッドでも確認している。Ⅲ期石垣を積直している箇所では、基本的には旧材を用いており、積み方も割石の布積みを踏襲している。朱書された築石の分布状況から、明治期に崩落・変形した天守台付近では多くの旧材が破損したため新補石が多用されており、積み方も野面石の乱積みから野面石の谷落とし積みに変更されている。同箇所では伝統工法にはない帯コンクリートや間知石積みを施工していることから、大正4年(1915)の石垣修復工事では、伝統工法を遵守しながらも構造的に脆弱な箇所には当時の最先端の技術を用いて補強し、崩落が繰り返し起こらぬよう強固な石垣を築こうとしたと考えられる。

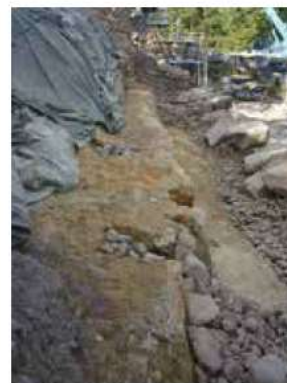
写真12 段切り検出状況

【段切り】C-6～9グリッド、標高39.8m付近で検出している。Ⅶ層の灰白色粘土を削平し、水平面を構築している(写真12)。検出した範囲での規模は、長さが13.7m、幅は80～110cmであるが、南端は大正4年(1915)の盛土であるI層に切られているため、本来はそれより南側に延びていたと推定される。検出状況からI期もしくはⅢ期石垣造営時に、作業スペースを確保するために設けられたと考えられる。

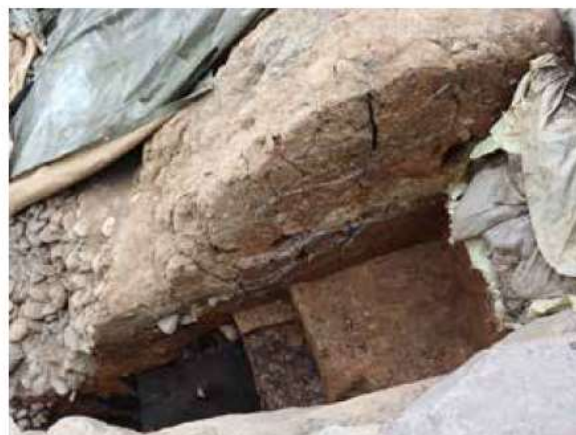
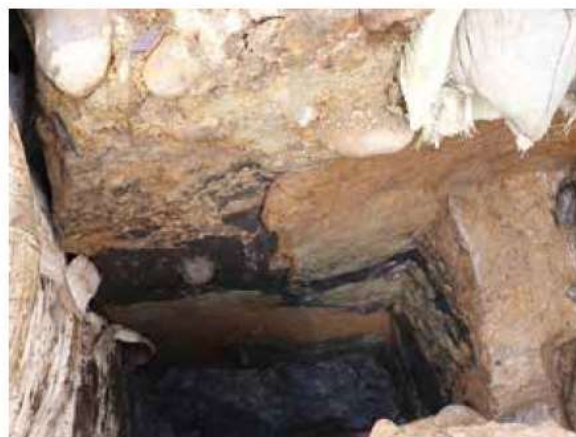
第74図 埋没石垣断面図(2)

- IV-1 2.5Y7/4浅黄色土 ラミナ状に堆積 粘性ありしまりややあり。
- IV-2 7.5YR4/6褐色土 径1~10cmの黒褐色土ブロック少量。粘性ありしまりあり。
- IV-3 10YR4/4褐色土 粘性なししまりあり。
- IV-4 10YR3/3暗褐色土 径1cmの褐色土粒中量。粘性ありしまりあり。
- ① 10YR2/1黒色土 径1~2cmの灰白色粘土ブロック中量。粘性ありしまりあり。

Ⅲ・Ⅳ層堆積状況(上)SPBセクション(下)SPDセクション

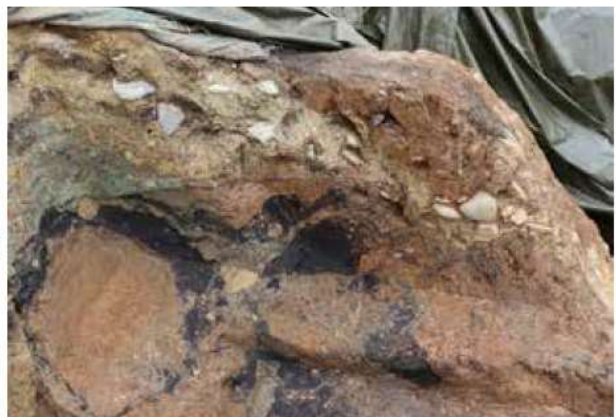
第75図 埋没石垣断面図(3)

- VII-1 5YR5/0明赤褐色粘土 灰白色粘土がラミナ状に混じる 粘性ありしまりあり。
- VII-2 5YR4/6赤褐色粘土 灰白色粘土がラミナ状に混じる、径5~10cmの風化礫微量。粘性ありしまりあり。
- VII-3 7.5YR6/0橙色粘土 灰白色粘土がラミナ状に混じる、径0.3cmの炭化粒多量、径5cmの風化礫少量。粘性ありしまりあり。
- VII-4 5YR5/6明赤褐色粘土 径0.3cmの炭化粒多量。粘性ありしまりあり。
- VII-5 10YR8/2灰白色粘土 粘性ありしまりあり。
- VII-6 10YR6/6明黄褐色土 粘性ありしまりあり。
- VII-7 7.5YR4/6褐色粘土 粘性ありしまりあり。

III・IV層堆積状況 上:SPFセクション上部 下:SPFセクション下部

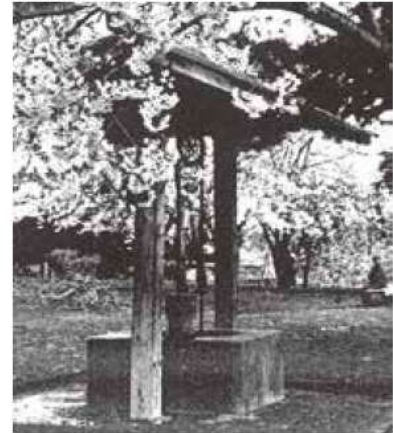
写真14 昭和初期の井戸

【規模・形態】上部に石製、中～下部に木製の井戸枠をもつ井戸跡で、石製井戸枠はデイスイト製である。解体前の現況では井戸枠上面まで埋まっていたが、昭和初期の古写真をみると井戸枠は地上に設置され、上屋が掛けられており、昭和30年代の写真でも地上に設置されていることが確認できることから、それ以降に埋められたことがわかる(写真13～15)。下部の木製井戸枠は原位置を保っており、それを基準とした主軸方向はN-102°-Eである。規模・形態は、石製井戸枠が長さ136cm、高さ71cm、重さ約2.4tで、平面形は四隅を面取りした隅丸方形を呈する。井戸穴は直径95cmの円形である。木製井戸枠は二重に設置されており、その間には流入する地下水(泥水)をろ過し、井戸枠内部が詰まらないようにするため細砂が充填されている。外側の木製井戸枠は、一辺の長さが176cmで、平面形は方形を呈する。長さが約170cm、幅が18cm、厚さが4cmの板材を枅形に組み、端部外側から釘を打ち込んで留めている。内側の木製井戸枠は、一辺の長さが120cmで、平面形は方形を呈する。節が残る粗加工の木材を井桁状に組んで内外面から釘を打ち込んで留めている。一辺の中央外側には木枠を固定するための杭が打ち込まれている。なお、木製井戸枠は樹種同定を実施している(第4章第2節参照)。今回の調査は、石垣解体に必要な最小限の範囲で実施したため、井戸下部については未調査であるが、検出した範囲での掘方の規模・形態は、長軸が9.36m、短軸が8m、深さが7.7mで、平面形は楕円形を呈する。

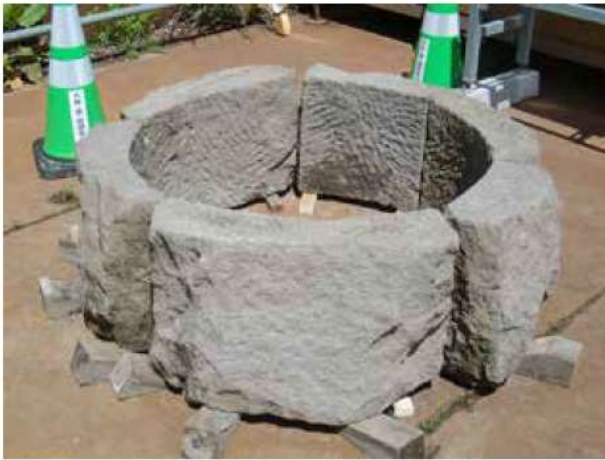
写真16 石製井戸枠土台出土状況

【井戸構造】1層からは石製井戸枠の土台が散乱した状態で出土している(写真16)。土台の石材は井戸枠部分を弧状に加工したもので、6石の石材を組んで構築しており、内径が石製井戸枠とほぼ一致する(第86図、写真17)。石材表面にはノミ切り加工が施されているが、ノミ切り幅等の加工痕の特徴から近代の所産と考えられ、その上に載る石製井戸枠も当該期に属する可能性が高い。掘方では、東側以外の3層、4層の境で板痕や土留め板、北側の4層と5層の境で板痕や土留め板の他にそれらを抑える横木を検出している。また、本丸東面石垣がある掘方東側では、石垣裏込めの崩落防止のために石組が築かれている。3層と4層の境にある板痕や土留め板は、井戸掘方の西側で良好な状態で残存している。土留め板は階段状に少なくとも3段以上設置されている。板の大きさは長さ180cm、幅15cm、厚さ4cmで、いずれも同一規格と推定され、それらを撚り紐で連結して固定している(図版12)。なお、掘方南側でも同規模の土

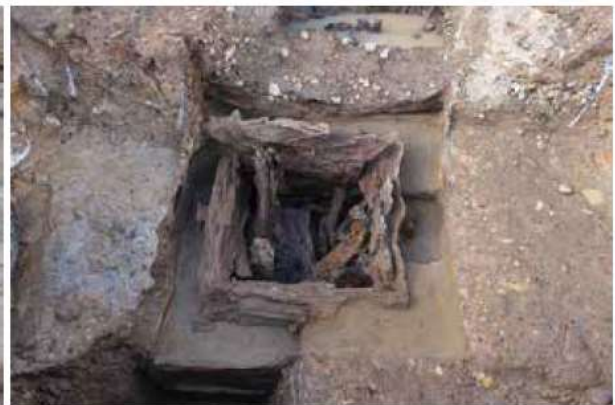
木製井戸枠検出状況

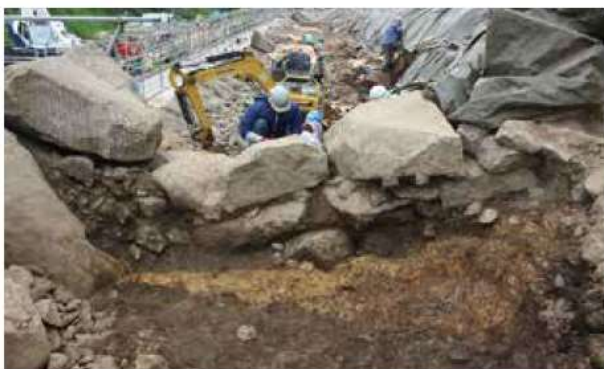
暗渠部では裏込めの上に盛土が盛られ、掘方が掘られている

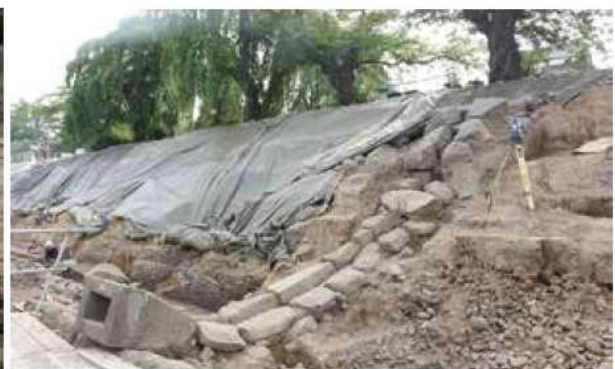
蓋石解体状況(北東から)

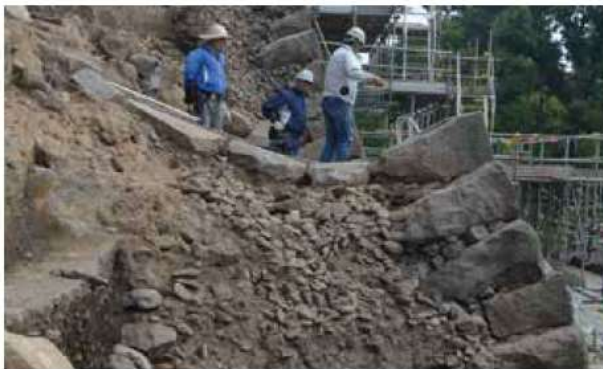
石垣の孕み出しによる変形(南から)

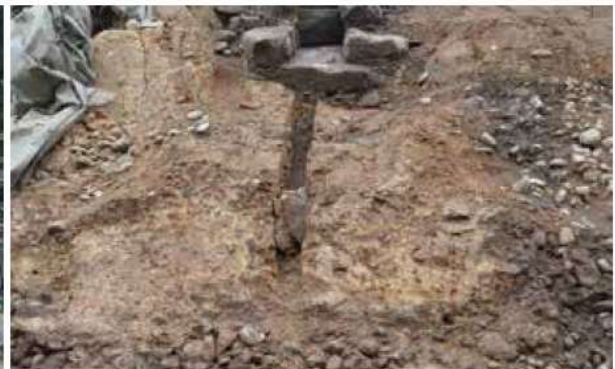
底石解体状況(東から)

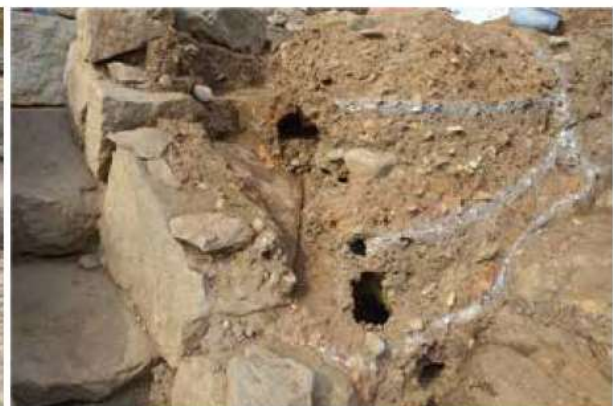
土砂流出による空隙

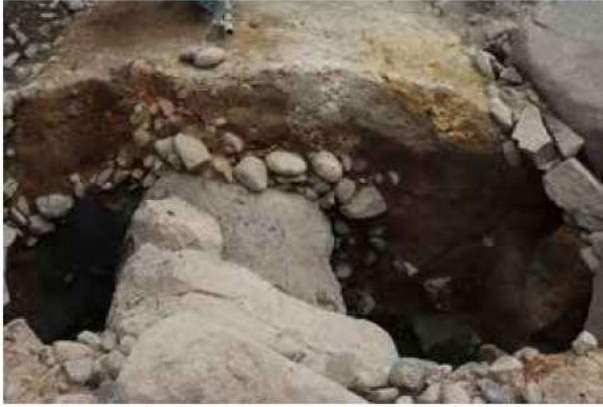
写真18 明治29年(1896)の石垣崩落で前面に押し出された内濠石垣(慶長期)背面の盛土と栗石

【埋土・構築土】内濠埋土と濠底構築土に大別され、その直下には、Ⅶ層の青灰色粘質土層もしくは青灰色～にぶい黄橙色砂層が堆積している。内濠埋土は黄灰色～オリーブ灰色のヘドロ層からなり、堆積状況や出土遺物から、現代のヘドロ層、明治29年(1896)の石垣崩落後に堆積した近代ヘドロ層、明治29年の石垣崩落で押し出された内濠石垣背面の盛土・栗石層(写真18)、明治29年の石垣崩落前に堆積した近世～近代のヘドロ層、近世ヘドロ層の5層に細分され、近世ヘドロ層はDトレンチでのみ確認している。濠底構築土は、青灰色粘質土主体の盛土で濠底が構築されているが、Eトレンチではヘドロ層が間層で見られること(第119図SPFセクション18層)、Gトレンチでは明治期の石垣崩落以前の濠底構築土が2度削平され、その都度、濠底が作り直されていることから(第120

【基盤層】慶長期のものはⅦ層のほか、裏込めと本丸石垣の間にⅦ層由来の灰白色～赤褐色粘土盛土が、1.2～2.4mの幅で盛られているが、裏込め同様、明治29年(1896)の石垣崩落の影響で内濠へ押し出されている(写真18、図版17)。

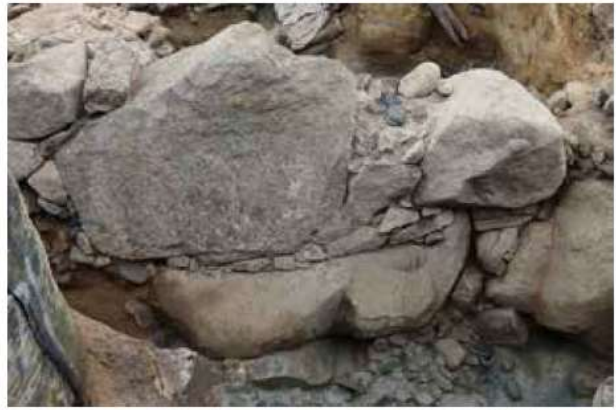
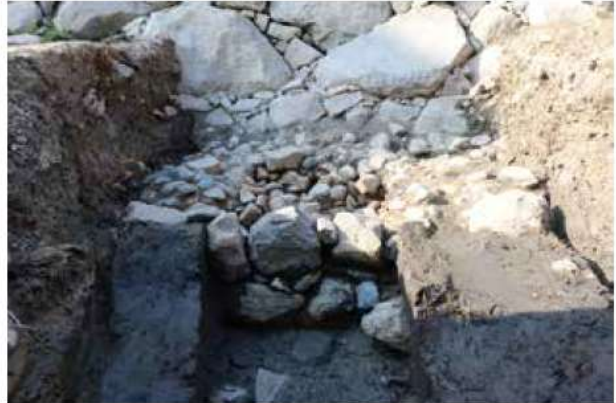
写真20 内濠石垣 上：慶長期 下：大正期

期のものは、小振りな自然石もしくは粗割石が用いられており、ノミ切り加工や矢穴痕、刻印等は認められない。積み方は野面石の谷落とし積みで、2段積みされている。高さは約50cmである(第118図、写真20)。

【所見】慶長期の内濠石垣は、絵図や文献に記されておらず、今回の発掘調査で初めて確認された遺構で、天守台東面下でのみ検出している。北端部は築石が盛土で覆われており、それより以北に構築された痕跡がないことから、築城当初、本丸南東隅に造営された辰巳櫓の櫓台の土台部分を補強するための腰巻石垣として本丸石垣と同時に築かれたと考えられる。検出状況から本遺構は本丸南面の櫓台下にも築かれた可能性があるが、本丸南面下の内濠の調査範囲が狭小のため、現時点では検出されていない。大正期の内濠石垣は、慶長期の南端部に擦り付けられ、本丸南面へ「L」字状に延びるように築かれている。大正4年(1915)

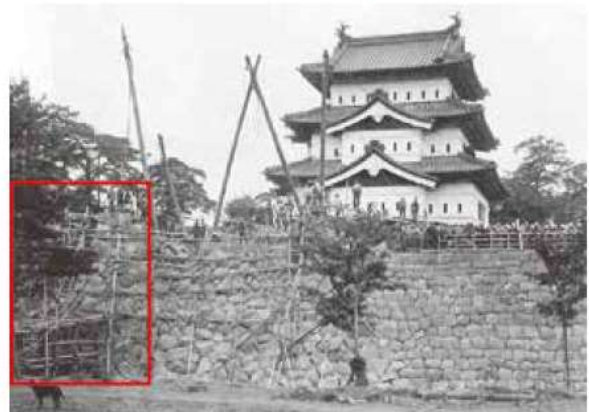
写真21 大正4年(1915)石垣修復 弘前市広聴広報課所蔵

の石垣修復工事の古写真をみると、本丸南面側にも工事足場が築かれているのが写り込んでいる(写真21赤枠)。また、Jトレンチで確認した本丸南面石垣の根石付近のⅠ期石垣築石の面に、コンクリートが付着しているものや大正期のノミ切り加工が施されているものがみられることから(図版19)、工事用の犬走や作業足場の土台として築かれたと考えられる。

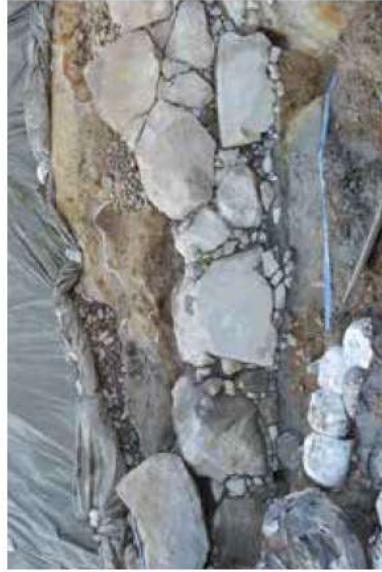
DトレンチI期石垣根石検出状況

1. 本丸石垣東面・南面の12地点で胴木が検出されたことから、慶長期(I期)石の根石は胴木の上に据えられている。
2. 調査成果から平成28年度(2016)のBトレンチで「捨石」と報告されている石は、慶長～寛文期に崩落した石垣の築石の可能性がある。
3. Cトレンチ底面で検出した「角材列」は、年代測定の結果から築城後の修復に関連するものと報告されるが、測定結果ではそこまで断定することは出来ず、築城時の可能性も残る(第4章第1節参照)。

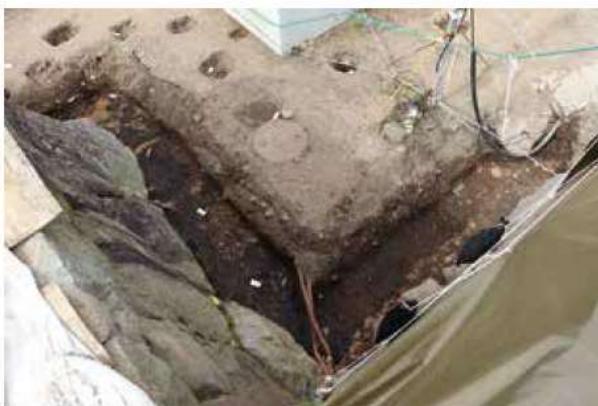
天守台西面下V層検出状況(南東から)

修理委員会の指導を受け、天守台及びその周辺に築城当初の本丸辰巳櫓の櫓台石垣が残存していないか確認するため、追加調査を行った。天守台では、櫓台石垣が残存している可能性が最も高い北西部で行い、文化期盛土(Ⅱ層)を人力掘削し、慶長期盛土(V層)上面で遺構検出を行ったほか、調査区西壁に探針を挿し込んで石垣が残存していないか確認した。天守台北西側の本丸平場では、新設を含む24箇所のトレンチ(T1～15・17・18・20～26)でⅠ層下の面で遺構検出を行った。その結果、いずれの地点でも石垣を含む遺構プランは検出できなかった。以上の検出状況や盛土の堆積状況から、現天守が造営される文化7年(1810)には築城当初の櫓台石垣、盛土は既に削平されており、慶長期盛土の上に新たに文化期の石垣が築かれていたと想定される。

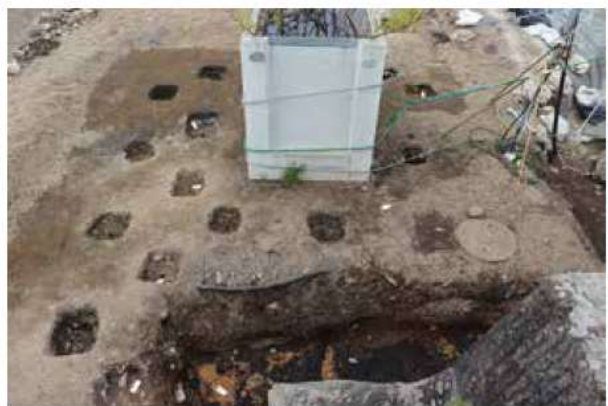
天守台北西側本丸平場トレンチ1～25調査終了状況(南から)
