# 弘前城石垣修理

## 第12回～平成29年度の調査結果～

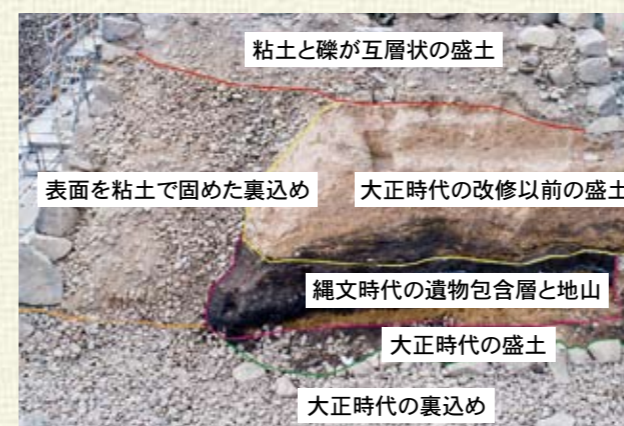
天守台下部の石垣は、大正時代の改修で築かれた石垣とそれ以前までに築かれた石垣とで構成されていました。改修以前の石垣は、縄文時代の土器を含む土層の上に、石垣を築くために掘削した粘土や土を盛土し、その前面に築石と裏込めを積み上げて築かれていました。また、天守台天端付近の石垣は下部の石垣と構造が異なり、盛土は粘土と礫（小石などのこと）を互層状に突き固め、築石にはチキリやダボという接合具を多く用いて、接する築石同士をつなぎ止めて固定する工夫が施されていました。一方、大正時代の改修で築かれた石垣は、改修前の盛土の上に新しい盛土が盛られ、その盛土と新しい裏込めの境には比較的大きな石が階段状に積み上げられていました。また、明治時代の石垣崩落面の裏込め部分には、崩落防止の粘土が貼り付けられており、大正時代の改修時にも崩落防止の工夫が施されていたことがうかがえました。

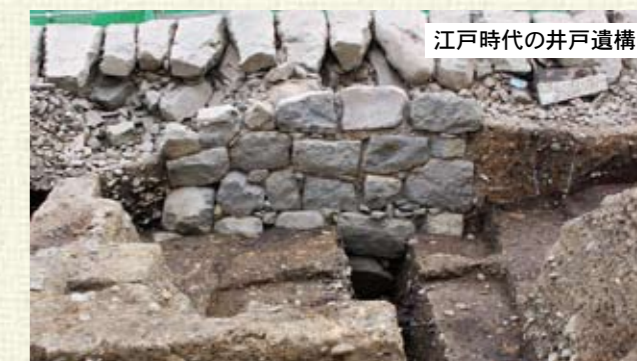
井戸遺構は、少なくとも同じ場所で2度に渡って築造された跡があり、これらは出土遺物から江戸時代と近現代に造られたものと考えられます。江戸時代の井戸遺構は大きさが約5mの榊形で、石垣に接する東壁だけが石垣の裏込めが崩れないように大きな石を積み上げて造られていました。

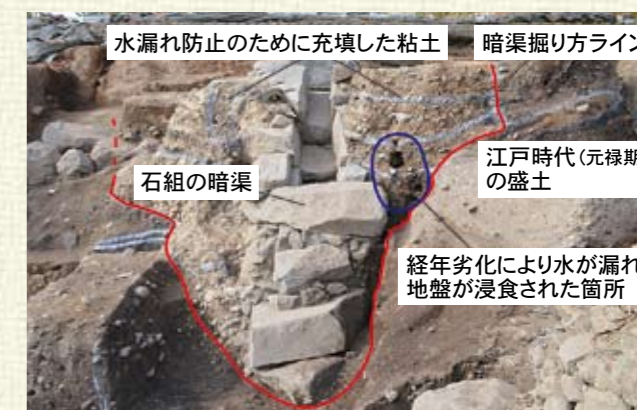
排水遺構は、井戸などからの排水を石組の暗渠（あんきょ）を通して蛇口から内濠へ流すための施設です。暗渠には水漏れ防止のために粘土を充填していましたが、経年劣化により水が漏れ、周辺の地盤が浸食されていました。このような地盤の劣化も石垣の膨らみの原因の一因と考えられます。
