城門の屋根のヒミツ

城門の屋根、焼き物のように見えますが実は木製屋根に銅の板を被せた「銅瓦葺」で造られています。

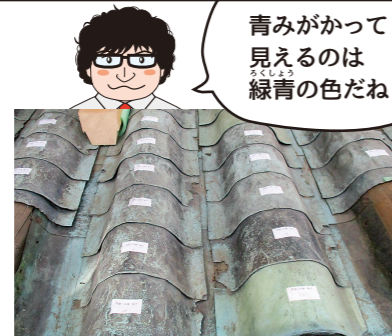
▲南内門窓底の銅瓦葺 (江戸時代中期のものと同定)

▲南内門2階屋根の南面に残る銅瓦葺 (江戸時代後期のものと推定)

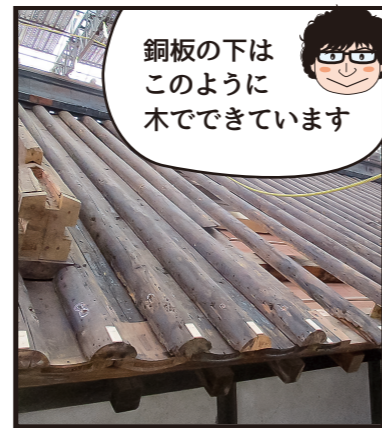
銅板の下はこのような木でできています

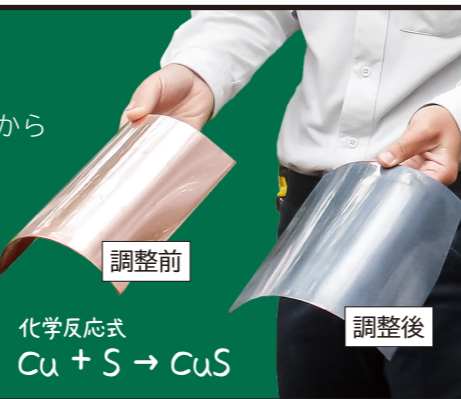
硫黄と反応させて硫化銅の被膜で表面を覆いました

2階屋根の葺き替え作業では、穴があくなどして再利用できない銅板を新しいものに交換しました。

しかし、新しい銅板は光沢のある赤茶色をしており、そのまま使うと屋根の色がまだら模様になってしまいます。

そのため、新しい銅板をあらかじめ薬剤に浸し、化学反応で色を調整してから葺き直すことに。

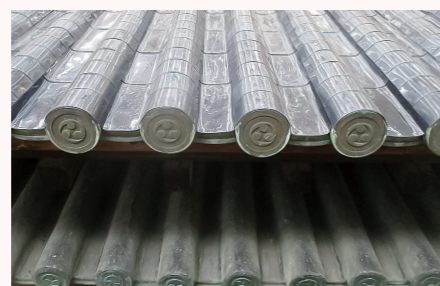
▲南内門2階屋根東面(上段は銅板葺替後、下段は今回修理しなかった窓底)

こうして違和感がない色合いの屋根に復旧することができました。

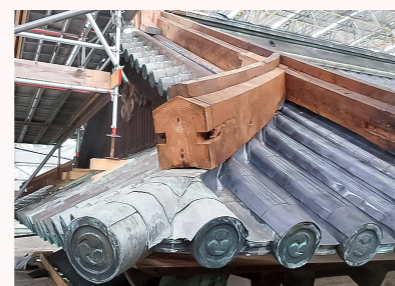
▲南内門2階屋根の北西隅(右側手前側が交換した部分)

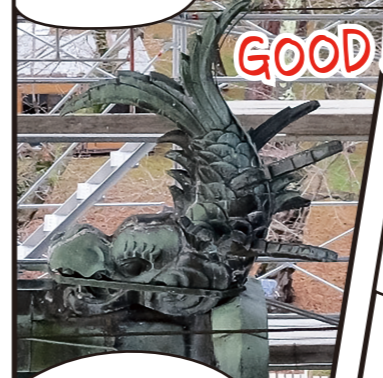
南内門の鯨は2つとも良好な状態

銅板をいったんはがして木彫りを部分的に直し、再び銅板を巻いて戻しました

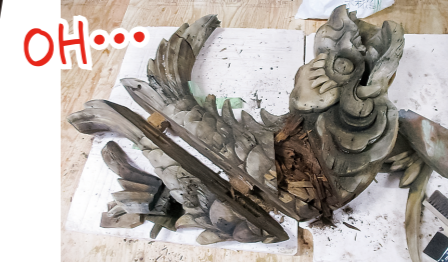
追手門では東側の鯨の腐食が著しく修理不可能だったため、新たに木彫りから作り直しました。

▲追手門・東側の鯨 木彫りの腐食状況

古い鯨と同じく杉材を使って同じ大きさ・形に彫り出したよ

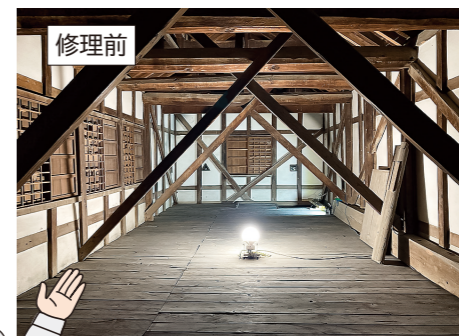
修理前

追手門2階物見内部

耐震補強用の筋違いが追加されました!
