弘前城かわら版

Vol.8 [令和5年12月22日]

史跡 弘前城跡には現在8箇所の木橋があり、令和2年度に波祢橋（はねばし）・鷹丘橋（たかおかばし）・一陽橋（いちようばし）、令和4年度に春陽橋（しゅんようばし）・下乗橋（げじょうばし）の上部木材更新工事を実施しました。今後も残る3橋の更新工事が続きますが、今回は「弘前城の橋」の変遷と現状について紹介します。

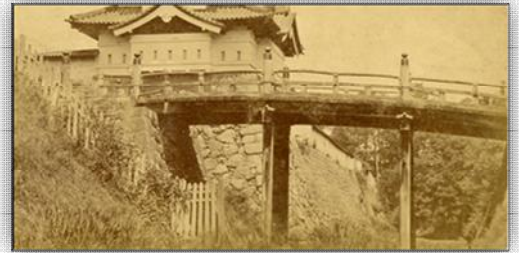
【写真1】明治時代の下乗橋

「城の橋」のうち、過去の形状について比較的情報が多く残っているのは下乗橋です。市立博物館所蔵の擬宝珠や明治時代の古写真【写真1】から、幕末の下乗橋は擬宝珠を伴う白木の橋であったと推測されます。現在の下乗橋は大正4年<1915>以降朱色に塗られているほか【写真2】、欄干の構成・柱材の太さ・擬宝珠の大きさ等も古写真とは異なっており、幾度もの架替により橋の形状が変化したと考えられます。

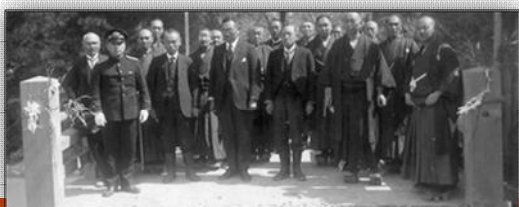
【写真3】
一陽橋渡橋式
<昭和8年>

また、「公園の橋」として昭和8年<1933>に新設された一陽橋も元々は白木の橋でしたが【写真3】、現在は緑色に塗られています【写真4】。形状も、設置当初から変化しているようです。

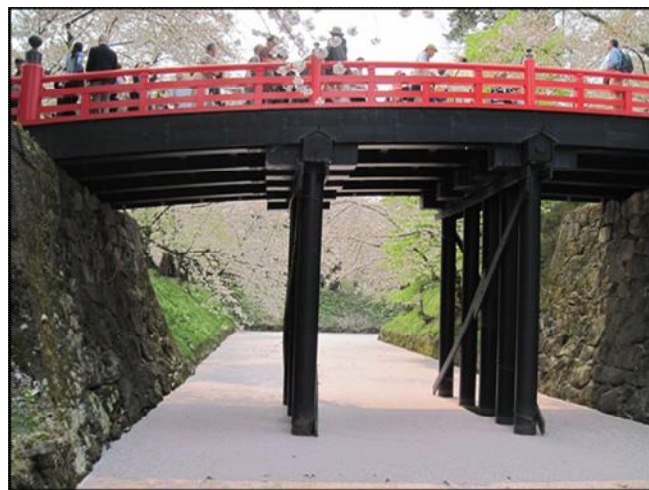
【写真5】 現在の下乗橋の脚部

次に、橋脚を見てみましょう。現在の8橋では、すべての橋脚がコンクリートパイル製となっています。かつての橋脚は木柱でしたが、当時は木材の腐食が橋の強度に直結するため、橋脚の交換頻度が多く、毎回大がかりな工事になっていたと考えられます。しかし、昭和35年<1960>に下乗橋の橋脚をコンクリートパイルに変更した工事を代表格に、弘前公園内の橋脚は逐次コンクリートパイルに変更されました。現在では、上部木材の更新を行うだけで橋の強度が保たれるようになっていきます【写真5】。
