弘前城シンポジウム

～天守曳家・石垣解体修理がもたらしたものの、
そしてこれからの保存と活用を探る～

平成～令和の石垣解体修理

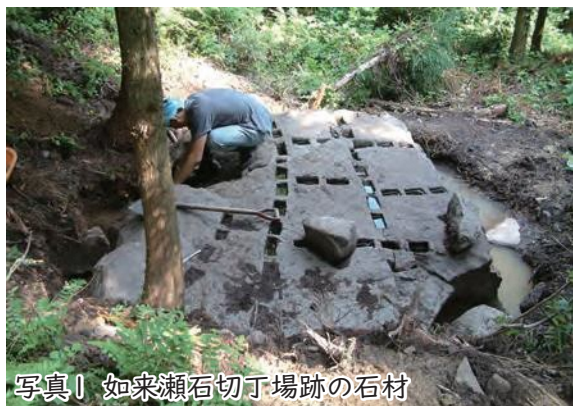
写真1 如来瀬石切丁場跡の石材

当時、石垣に使う石材は岩木山麓の如来瀬から切り出されたと「弘前藩庁日記」に記され、現在も如来瀬石切丁場跡では矢穴の痕跡がある石が確認できます。(写真1)

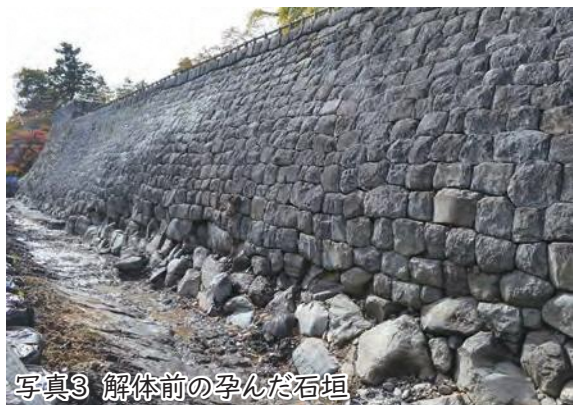
写真3 解体前の孕んだ石垣

その結果、石垣の孕みが進行し(写真3)、崩落の危険性が指摘されたことから平成23年(2011)に解体修理を決定、平成26年(2014)に内濠を埋め立て、平成27年(2015)には天守曳家、そして翌年から解体工事に着手します。

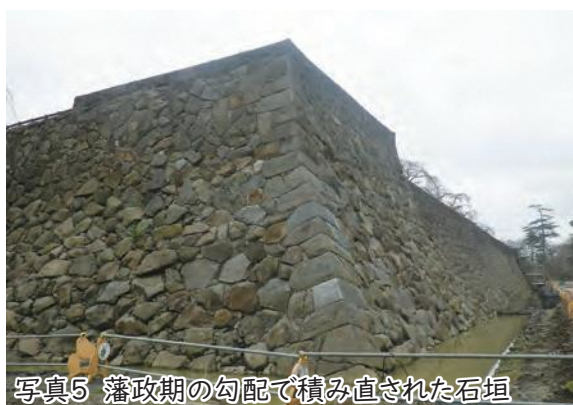
写真5 藩政期の勾配で積み直された石垣

天守並びに石垣の復旧にあたっては、耐震性の強化が必要となり、天守基礎の耐震化とともに天守下の石垣にはジオテキスタイルという現代工法を導入することになりました。令和3年(2021)6月からは石垣の積み直しに着手し、4年の歳月をかけて完成します。(写真5)

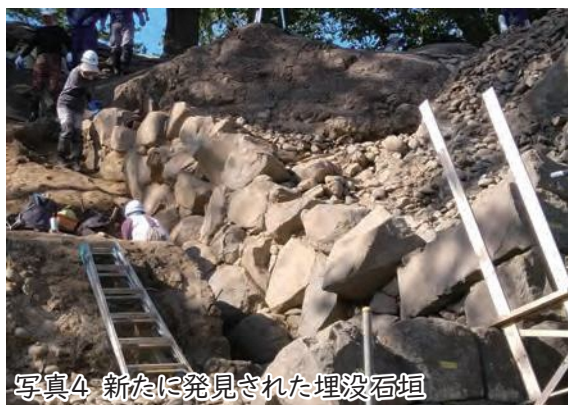
埋没石垣は、解体範囲の北端に位置し、自然石を積み上げた「野面積み」という積み方で築造されたもので、元禄期の石垣より前のものです。出土遺物や絵図などの史料から17世

写真4 新たに発見された埋没石垣

紀中頃から寛文13年(1673)の間に築かれた石垣と考えられています。(写真4)

工事は、平成30年(2018)に終了し、最終的には2,185石を解体しました。解体中には発掘調査も並行して行われ、井戸跡や排水跡、埋没石垣などの多くの新発見がありました。
