平成27年度吉野町煉瓦倉庫耐震調査・耐震計画策定業務

建物調査図

2016.03.15

株式会社大林組 一級建築士事務所

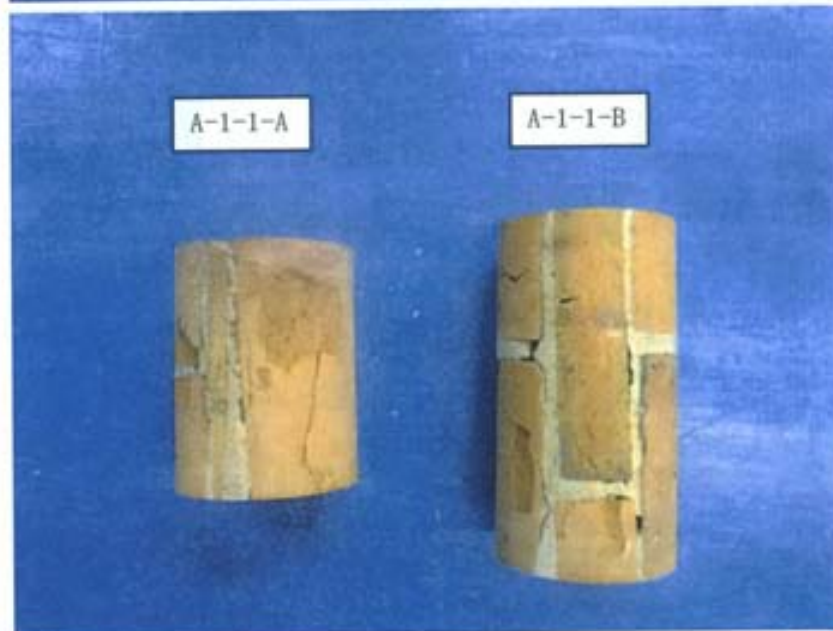
写真-41
圧縮強度試験後の破壊状況
(裏面) [A-1-1-A 及び A-1-1-B]

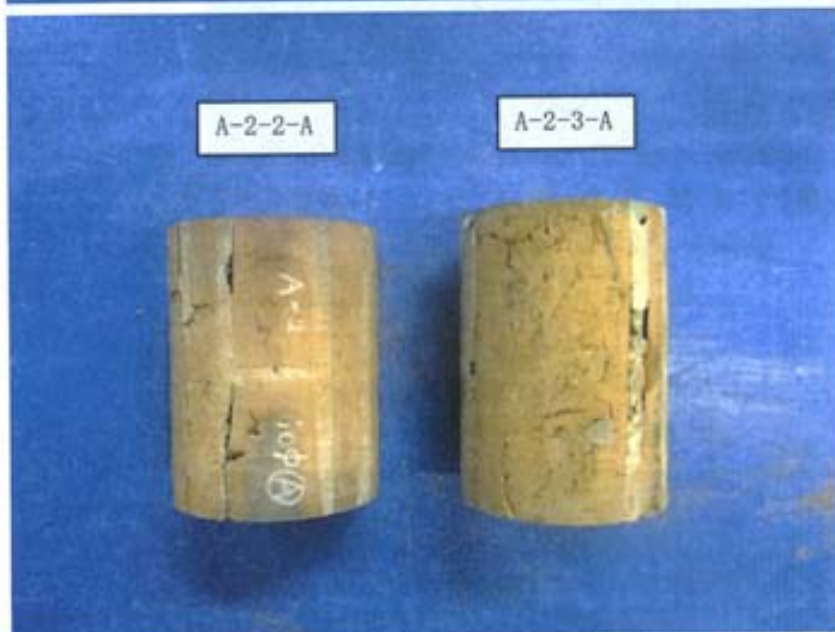
写真-44
圧縮強度試験後の破壊状況
[A-2-2-A 及び A-2-3-A]

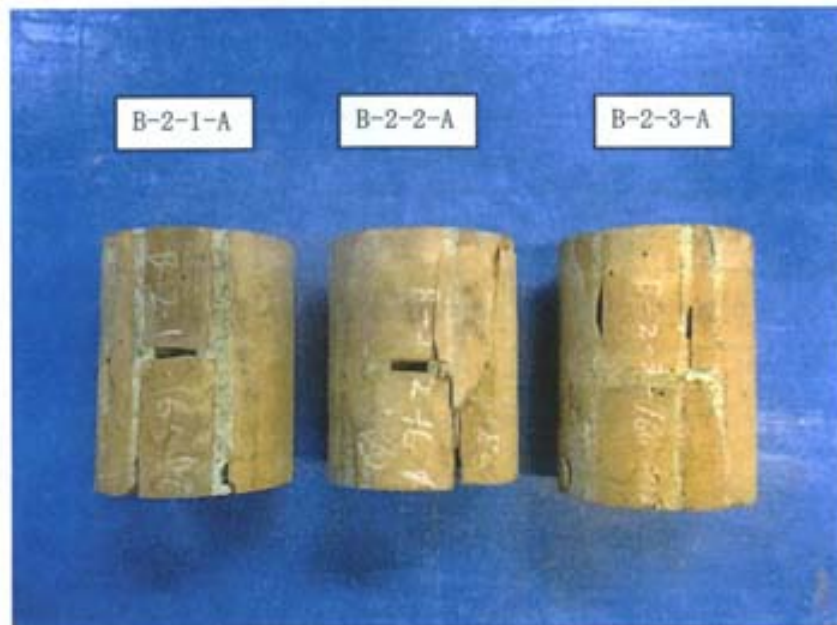
写真-47 圧縮強度試験後の破壊状況
[B-2-1-A, B-2-2-A 及び B-2-3-A]

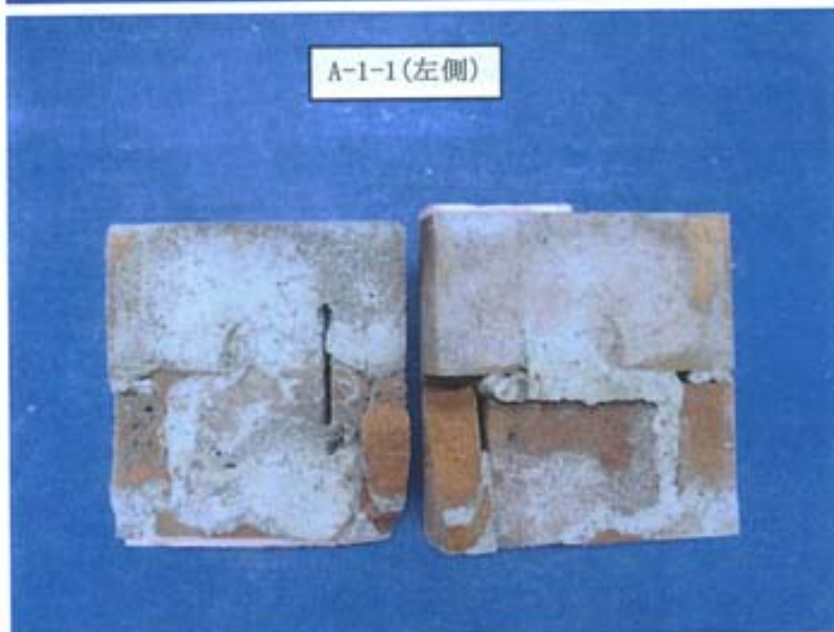
写真-49
目地モルタルの破壊状況
(写真-48 左側) [A-1-1]

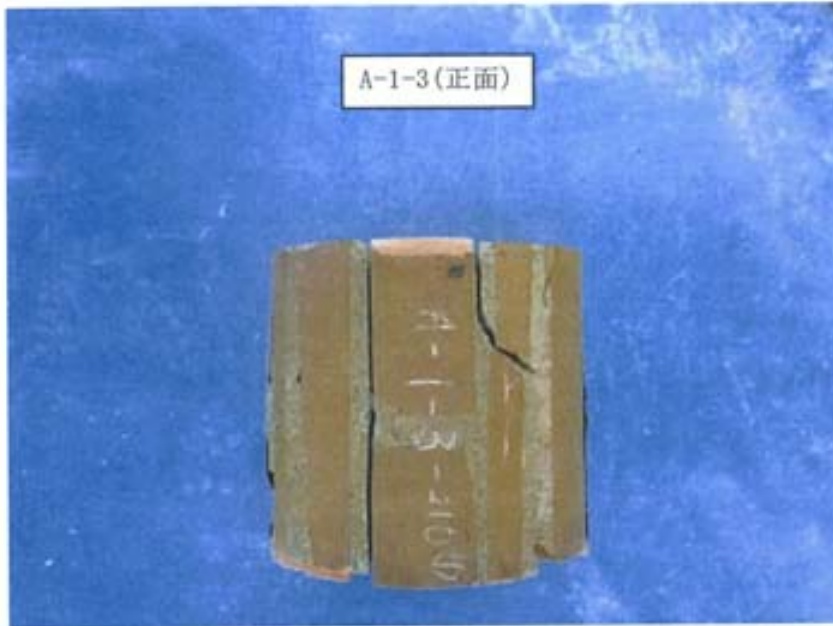
写真-54
目地モルタルの破壊状況
(正面) [A-1-3]

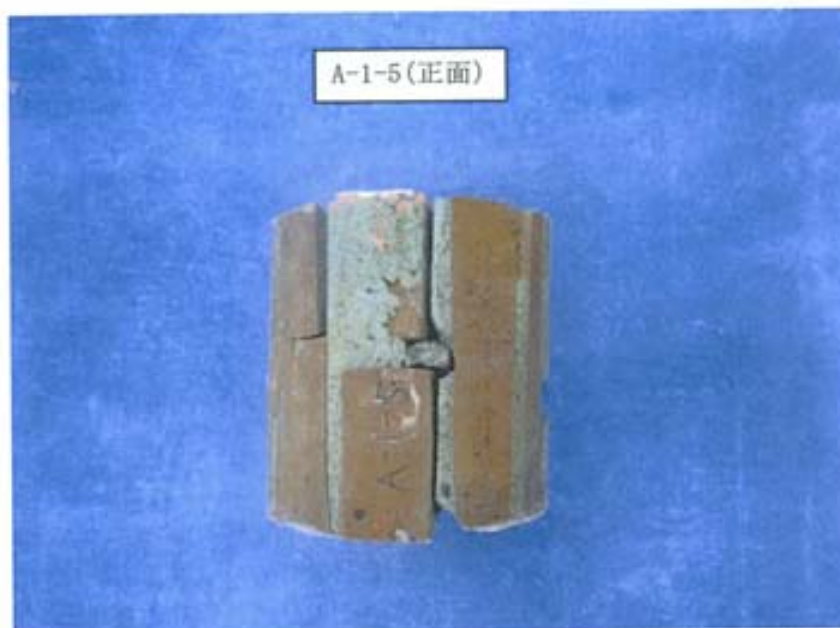
写真-60
目地モルタルの破壊状況
(正面) [A-1-5]

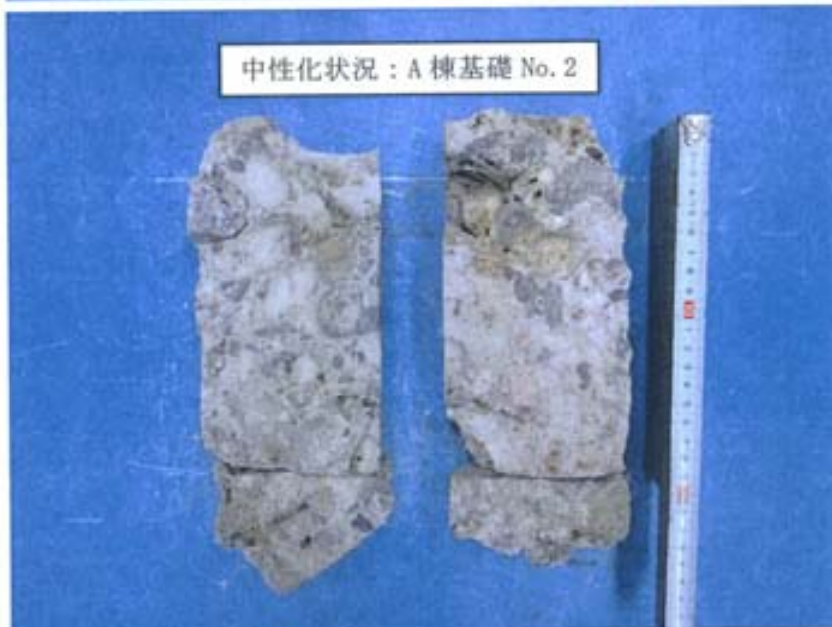
写真-5
中 性 化 状 況
[A棟基礎No. 2]

供試体記号	測定面	中性化深さ mm											薄赤紫色の 部分の有無
		a	b	c	d	e	f	g	h	i	平均値	最大値	
A棟基礎 No.1	筒元側	全面中性化											有
A棟基礎 No.2	筒元側	全面中性化											無
B棟基礎 No.3	筒元側	全面中性化											有
