弘前城かわら版

Vol. 1 (令和4年3月30日)

二の丸南門、63年ぶりに保存修理！

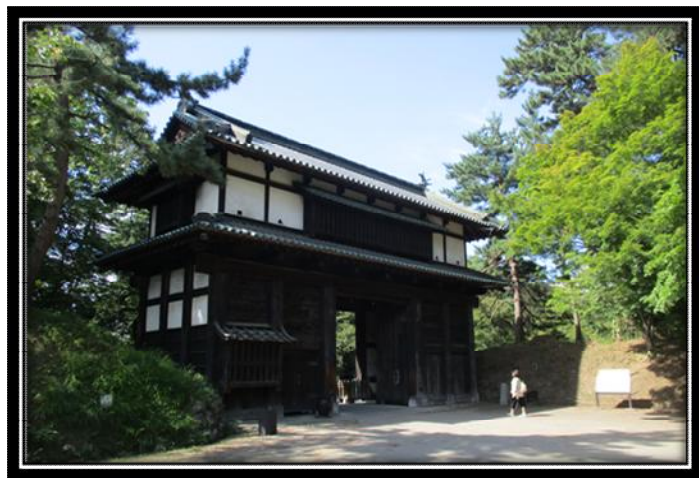
弘前城二の丸南門

二の丸南門は耐震診断の結果、大地震で浮き上がる恐れがあると判明したため、土台下にカウンターウエイト（おもり）を埋設する耐震補強を実施します。この門は弘前城築城の慶長16年（1611）頃の建物と考えられ、地下に江戸時代の遺構が残っている可能性もあることから、事前に発掘調査を実施しました。
