弘前城かわら版

Vol.2 (令和4年3月31日)

三の丸追手門、58年ぶりに保存修理！

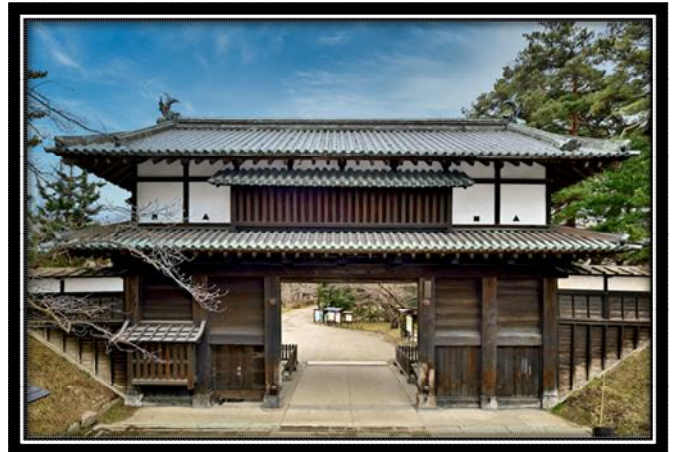
三の丸追手門

追手門は耐震診断の結果、大地震で浮き上がる恐れがあると判明したため、土台下にカウンターウエイト（おもり）を埋設する耐震補強を実施します。弘前城築城の慶長16年（1611）頃の建物と考えられ、地下に江戸時代の遺構が残っている可能性もあることから、事前に発掘調査を実施しました。
