弘前城かわら版

Vol.5 (令和4年12月15日)

約60年ぶりに実施してきた弘前城二の丸南門および三の丸追手門の保存修理工事において、各門の屋根に残されていた歴史的な痕跡について紹介します。

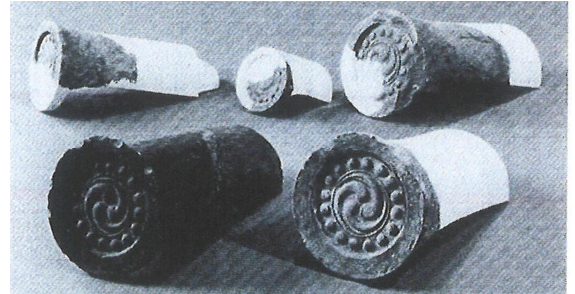
弘前城跡で出土している粘土瓦

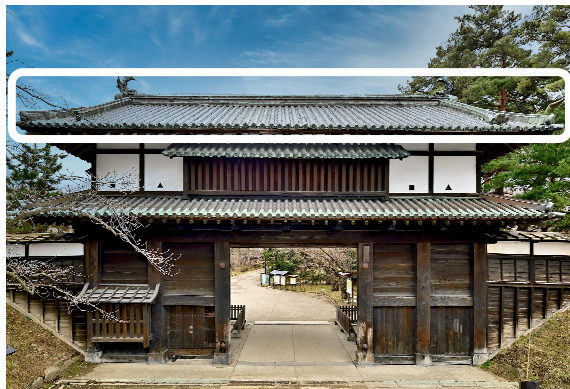
弘前城跡に残る5棟の城門は、門の上に物見を設けた櫓門（やぐらもん）形式であり、上層・下層の2重の屋根を備えています。今回の二の丸南門・三の丸追手門の保存修理工事では、ともに上層屋根において銅板の葺替（ふきかえ）を行いました。文化財建造物の修理では、できるだけ古い時代の状態を残すことが求められるため、それほど傷みの進んでいない下層屋根や、文化財としての価値が残る窓庇・二の丸南門上層屋根妻側等については現状維持としました。

追手門 [櫓門形式：白線内は上層屋根]

葺替作業では、耐久年数が過ぎて再利用できない銅板を新しいものに交換する必要がありましたが、本来新しい銅板は光沢のある赤茶色をしており、それをそのまま葺直したのでは、屋根上で新旧の銅板に差が生じてしまいます。そのため、新しい銅板をあらかじめ薬剤に浸して酸化させ、表面に硫化銅被膜（りゅうかどうひまく）を生成させてから葺直すこととしました。これにより、葺替に用いる銅板の色に統一感が生まれ、修理前の雰囲気に近い状態の屋根を復旧することができました。
