# 弘前城かわら版

## Vol. 1 (令和4年3月30日)

### 二の丸南門、63年ぶりに保存修理！

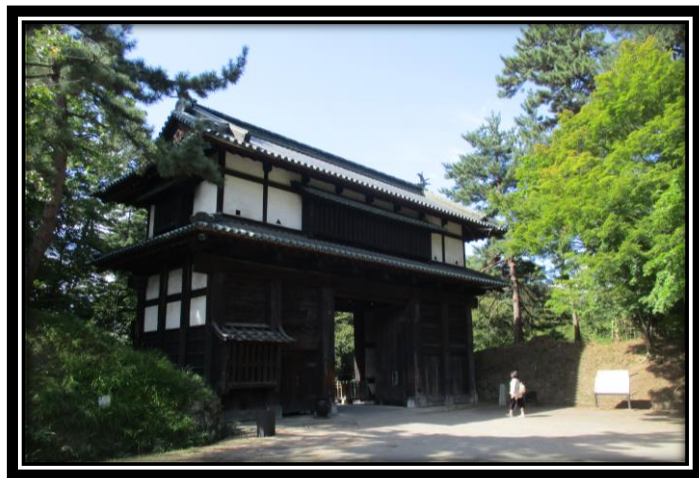
弘前城二の丸南門

二の丸南門は耐震診断の結果、大地震で浮き上がる恐れがあると判明したため、土台下にカウンターウエイト(おもり)を埋設する耐震補強を実施します。この門は弘前城築城の慶長16年(1611)頃の建物と考えられ、地下に江戸時代の遺構が残っている可能性もあることから、事前に発掘調査を実施しました。
