# 重要文化財旧弘前偕行社 保存活用計画策定報告書

改訂版

平成27年(2015)11月

学校法人 弘前厚生学院

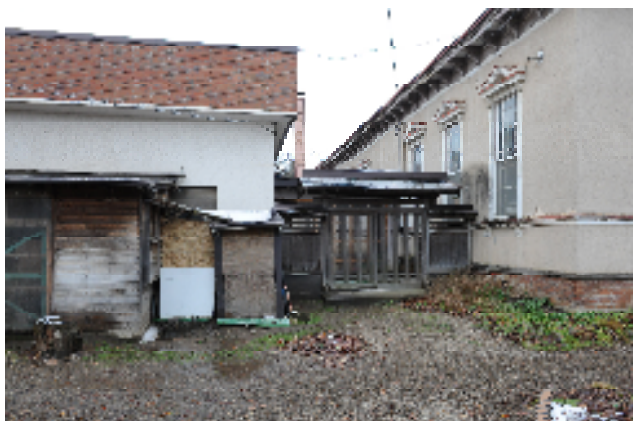
煉瓦積基礎の目地ならびに煉瓦自体に破損が認められるとともに、地衣類の付着が煉瓦等の表面に見られる。この破損の度合いは、北面が最も高く、つぎに東面、西面の順で、南面が最も状況がよい。基礎の構造的破損の要因として、寒冷期における凍結融解の作用が一番に挙げられる。

東面には仮設的な渡廊下と塀が接続していたが、その結果、東面の風通しが悪くなっており、この点が東面破損促進の一要因となっているのではないと思われる。

写真 13 門塀東面北寄り (みどり保育園平成 24 年度解体済)

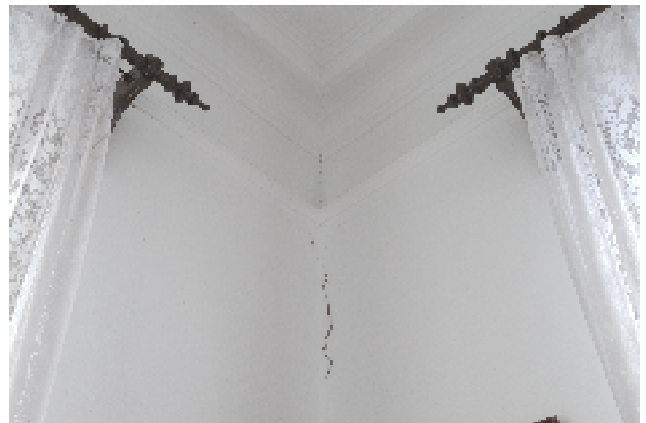
各室とも当初の様態の保存状態は良好なものの、壁面と天井の仕上げ塗面各所にクラックが認められる。その箇所は共通点がある。すなわち、壁面入隅部廻りと出入口枠、ならびに窓枠上部隅から天井に向けた方向と、天井入隅・出隅部から天井内側に向けた方向に斜めにクラックが走っている点である。このクラック幅は多少様々で、幅の大きい箇所では上塗層（漆喰塗層）の剥離が見られる。クラックが見られない壁面等の仕上げ層に浮離が生じている箇所もある。

以上の破損は地震時等による建物の揺れに起因している可能性のほか、経年によるものと解釈することもできる。

写真 25 「応接所」北西隅壁のクラック
