# 弘前城石垣修理

## 第11回～石垣の解体調査～

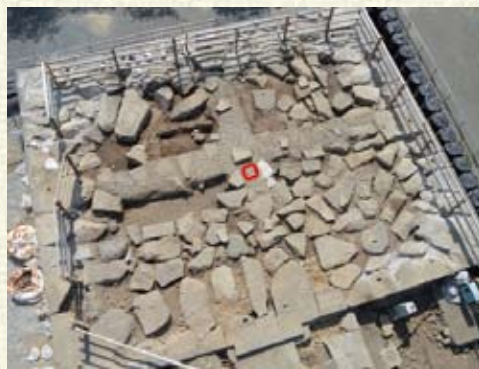
地鎮遺構は、天守台上面に敷き詰められていた石を撤去した際に見つかりました。天守台中央西寄りがあり、四角いコンクリート枠の中に蓋付きの銅製容器が置かれ、四隅には同じく銅製の撇(けつ)が立て掛けてありました。容器の表面には墨書で「八円 五円 銅 八円 白銅七円」と書かれ、中にはとっくり2本、おちょこ2個、木札(笏くしゃく)1本が入っていました。とっくりやおちょこに描かれる絵柄が銅版転写技法で描かれていたため、明治以降のものと推定されます。これは大正4年の石垣修理工事で行った地鎮祭の痕跡であると考えられます。

▲地鎮遺構検出箇所

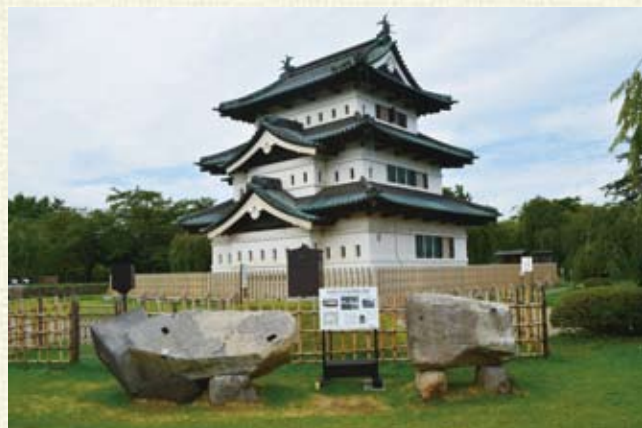
刻字石については、天守台南東隅のイカ型隅石の下から確認されました。刻字の内容は、「大正四年十月一日 爲 御即位大典 紀念修築之當事者 弘前市長 長尾 義連 (ながお よしつら)」と刻まれています。これは、地鎮遺構と同じく、大正4年の石垣修理工事の記念と考えられます。この石のさらに下からは、工業者や石工の名前の刻まれた刻字石も確認されています。

▲イカ型隅石(左)、刻字石(右)
