# 弘前城石垣修理

## 第18回 ～令和3年度の工事を振り返る～

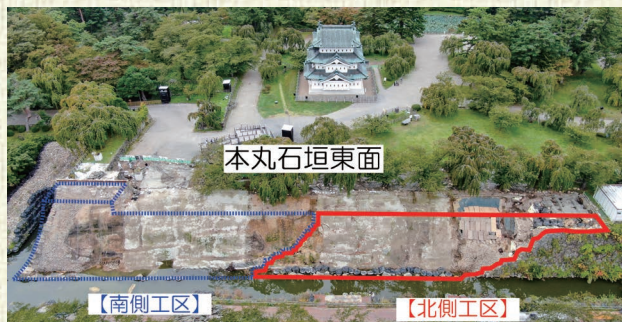
▲石垣積み直し工事の工区分け（※1）

弘前城跡本丸石垣東面（北側）積直し工事は、解体した2,185石のうち1,107石を積み直すもので（※1）、令和3年6月23日に第1石目となる『イ-504』（※2）の築石（つきいし）を元の場所へ配置し、本格的な積み直しを開始しました。

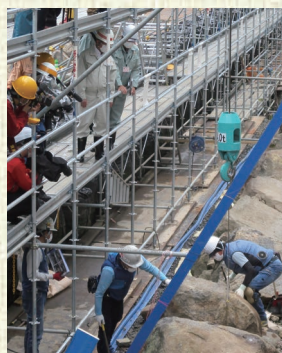
◀『イ-504』配置の様子  
▼解体前の『イ-504』（※2）

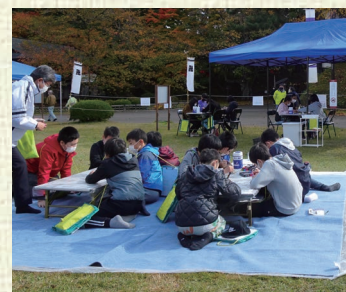
▲メッセージ記入風景（※5）

11月1日～7日には、弘前城菊と紅葉まつりの開催に合わせて『弘前城の歴史にふれるday』と題し、石垣積み直しの現場見学（※4）と裏込石メッセージ記入（※5）という2種類の公開・体験イベントを開催し、好天に恵まれ、多くの人が参加しました。この期間に記入されたメッセージ入りの裏込石は、11月17日に石垣15段目上部の背後に敷き詰めました（※6）。

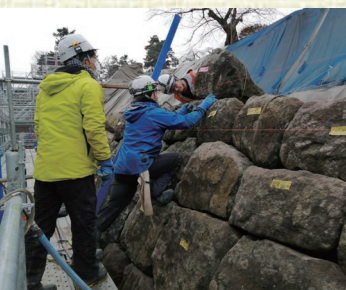
▲13段目の積み直しと12段目仮組み作業（※7）

石垣14段目から上は布積（ぬのづみ）という積み方になっており、形が整えられた石が多いことから順調に作業が進み、12月22日には13段目までの積み直しが完了、12月末時点で12段目の石を仮組みした状態となりました（※7）。冬期間はシートをかけて現場養生をするため、今年度の作業はほぼ終了です。
