弘前城石垣修理

第20回 ～北側工区の石垣積み直し～

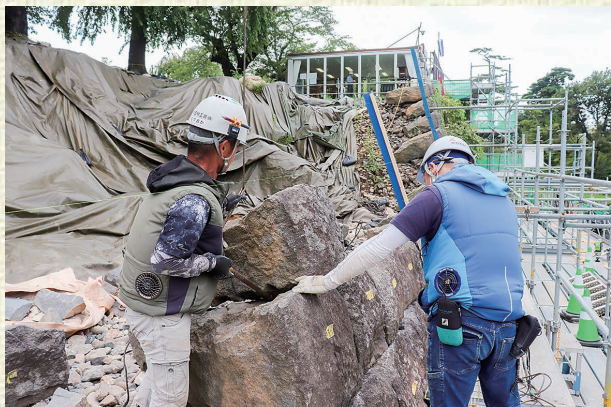
▲勾配を確認しながら、石材の位置・角度を調整する様子（※1）

石垣の積み直しは、昔の絵図や解体時の発掘調査で得られた成果により、江戸時代の勾配を復元しながら慎重に作業するため、非常に時間を要するものです（※1）。

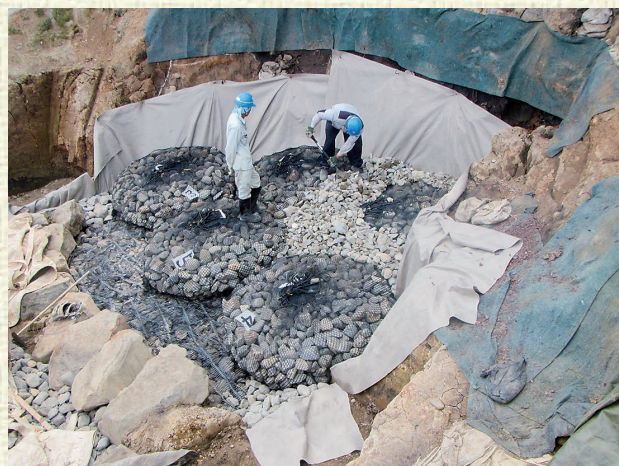
▲井戸跡に栗石を敷き詰める作業（※2）

例えば、発掘調査を行った井戸跡は、現在も地下水が集まりやすい場所になっており、水が溜まることで周辺の土が軟弱化することを防ぐため、内部に栗石（ぐりいし）を敷き詰めて湧水が速やかに排水されるようにしています（※2）。

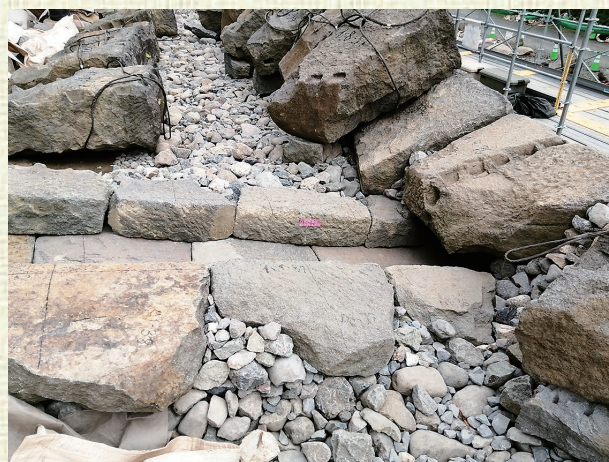
▲本丸の排水を流していた暗渠の復元（※3）

また、井戸跡のすぐ南側にある元禄期の暗渠（あんきょ…本丸の排水を内濠〈うちぼり〉に流す施設のこと）は、石垣の孕み出しにより変形していました。今回の工事では、修復した暗渠が新たな水路（みずみち）となり石垣に悪影響が及ぶ可能

性があることから、排水機能を持たせずに形状のみ復元します（※3）。
