弘前城石垣修理

第22回 ～史跡弘前城跡本丸石垣東面（南側）積直し工事の開始～

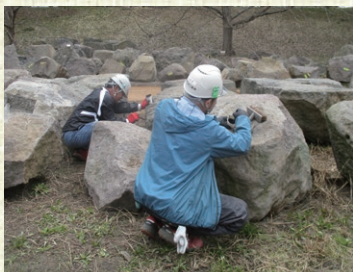
▲（※1）弘前公園四の丸石材置き場での番号記入作業（令和5年3月末）

解体した2,185石のうち910石の積み直しを終え、令和5年1月から冬季休止していた弘前城跡本丸東面の石垣積み直し工事は、3月下旬より仮設足場の設置や築石への番号記入、築石運搬等の作業を再開しており（※1）、ゴールデンウィーク後には、いよいよ重要文化財建造物である弘前城天守が載る**南側工区**の積み直しに着手しました（※2）。

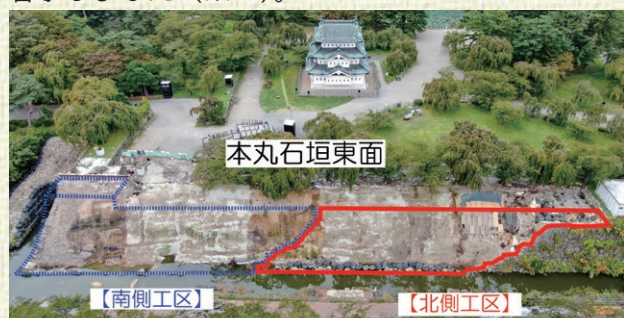
▲（※2）石垣積み直し工事の工区分け

今回工事を行う**南側工区**の大部分は、1896（明治29）年の崩落（※3）に伴い、1915（大正4）年に積み直された石垣で構成されていますが、**北側工区**よりも破損している築石が多く、補修作業や新しい石の調達に時間を要する見込みです。
