弘前城石垣修理

第24回 ～石垣積直し工事は終盤に～

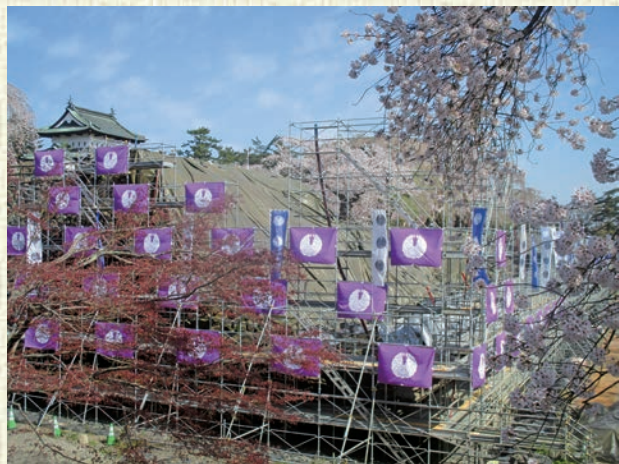
今年は5月13日から工事を再開して、残り549個の石を積み直す作業に取りかかっており(※1・※2)、今年度中には解体した2,185石すべての積み直しが完了する予定で、石工(いしく)職人による石垣積み直し作業を見ることができるのも、残りわずかとなります。

▲(※1) 令和6年度の工事範囲(赤線で囲まれた部分)

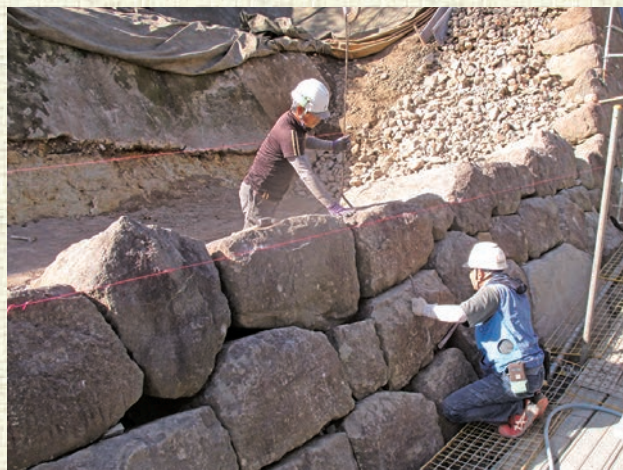
▲(※2) 本丸東面石垣工事現場(令和6年4月23日時点)

仕上がりの勾配(こうばい)を示す丁張(ちょうはり)に合わせて一石ずつ積んでいく様子(※3)や、割れた石の補修(※4)、交換する石の加工(※5)など、石工職人が作業を行っている天守台周辺エリアは下乗橋や二の丸展望デッキからよく見通すことができますので、この貴重な機会を逃さないよう、一度は間近で見学・体感していただきたいと思います。

▲(※3) 丁張(ちょうはり)と石積み作業

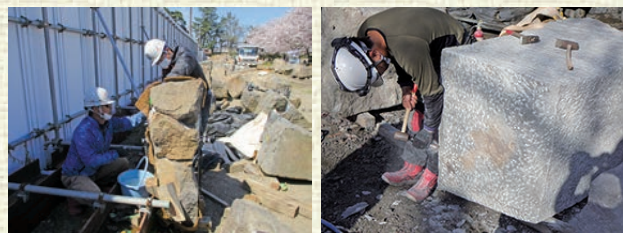
▲(※4) 割れた石の補修 ▲(※5) 交換する石の加工
