弘前城石垣修理

第 25 回 ～石垣積み直しの完了～

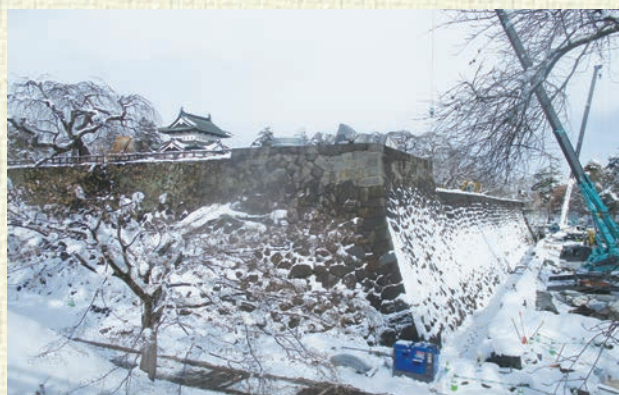
▲(※1) 天守台石垣積み直し完了(令和6年12月)

令和3年6月23日に開始した弘前城跡本丸東面の石垣積み直しは、解体した2,185石全てを積み直し、完了しました(※1)。

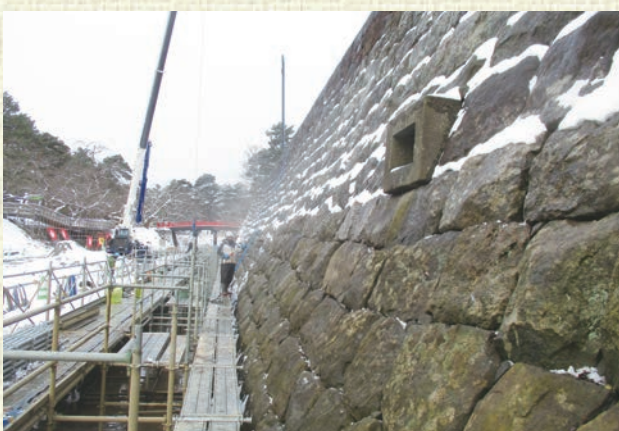
▲(※2) 復元された本丸東面石垣の勾配(令和6年12月)

今年度は、天守台部分の石垣積み直しを行いました。今回積み直された石垣は、江戸時代の反りをもつ勾配に復元され、最大で約1メートルもあった膨らみも解消しました(※2)。

石垣の標高も修理前より20～35センチメートル高くなり、当時の姿に戻りました。

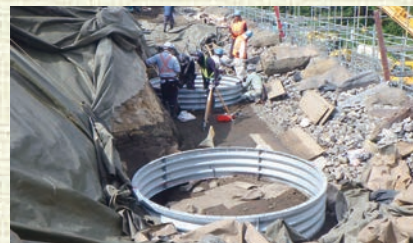
▲(※3) 天守台南東部の円形土留め設置作業

また、令和7年度には天守基礎の耐震化に向けて、天守台部分に直径2メートル、長さ約35メートルの基礎杭を4本設置する予定となっているため、今年度は杭設置により地山が失われる部分に円形土留めを設置し、掘り下げる工事を開始しました(※3)。
