弘前城石垣修理

第8回～天守曳屋と石垣発掘調査～

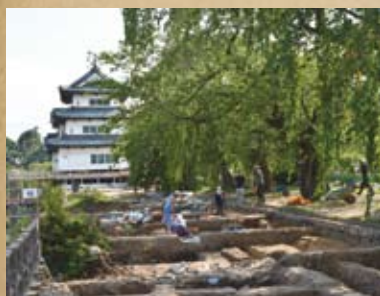
発掘現場での作業

天守曳屋工事の傍らで、石垣の発掘調査も進めました。

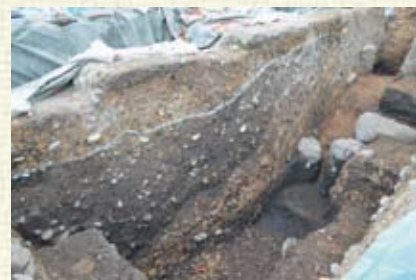
▲明治～大正時代の石垣修理に伴う盛土…分厚い黄色い粘土と黒土が、交互に盛土されています。本丸から内濠へ土を流し入れたかのように、斜め方向に堆積しているのが特徴的です。

大きな調査成果としては、まず、明治～大正時代の石垣修理範囲が想定していたよりも広範囲であり、天守台の北側約60m地点にまで及んでいることを確認しました。石垣の積み方観察では、明治時代以降の修

理範囲は天守台から北に40m付近までと考えられていましたが、今年度の発掘調査で、天守台から北に55m付近の掘削を進めたところ、深さ約250cm（石垣の上から6石目に相当）から、明治時代以降のガラス瓶の破片や陶磁器が出土しています。石垣背面の盛土から明治時代以降のものが出土する事実は、新しい時期に石垣が積み直されたことの証拠になります。

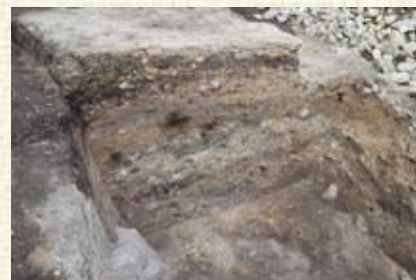
▲江戸時代のものと推定される盛土…発掘調査範囲の北端に良好に残っていました。こちらも茶色の土と黒土が交互に堆積していますが、厚さ10～30cmほどの固く締まった層がほぼ水平に堆積しており、丁寧な印象を受けます。

また、調査範囲北端の黒土には、「版築（はんちく）」と呼ばれる丁寧な盛土工事の痕跡を確認しました。この土からは、現段階で17世紀より古い時代のものだけが出土しており、この盛土が江戸時代の元禄年間に築かれた石垣を構成する可能性もあります。
