# 弘前城かわら版

## Vol.3 [令和4年8月31日]

### 二の丸南門・三の丸追手門の鯨（しゃち）

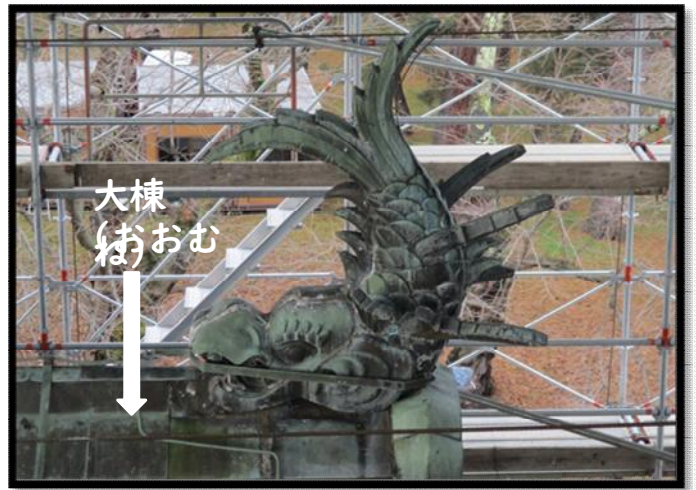
【二の丸南門北側の鯨】

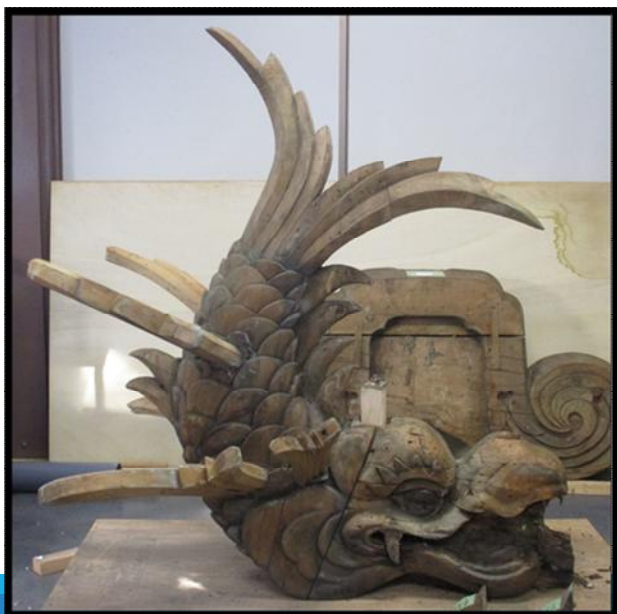
【二の丸南門北側の鯨木部】

修理の前に、木部の状態を確認するため銅板を剥がしたところ、二の丸南門の鯨の木部は2点とも良好な状態だったため、部分補修を行い、再び屋根上に戻すことになりました。一方、三の丸追手門では、片方の鯨<東側>の木部が傷んでおり修理が難しいため、職人が新たな木材で一から彫り出し、同じ形状の鯨を作ります。

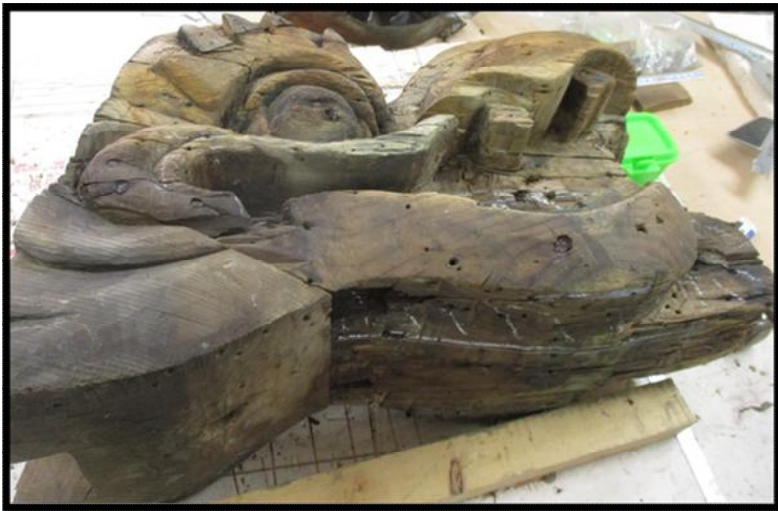
【二の丸南門北側の鯨 頭部】

二の丸南門には記録上4回の修理歴があり、昭和33年<1958>の修理の前は、江戸時代の明和3年<1766>までさかのぼると考えられてきました。しかし、今回の修理で鯨を解体したところ、北側の鯨は頭部と胴部で別々の部品となっており【上の写真】、胴部に昭和33年よりも古い時期の墨書を確認しました【上の写真・右】。年号は昭和33年の修理で失われていましたが、「青森県弘前市」と記されていることから、市制施行により「弘前市」が誕生した明治22年<1889>4月1日以降にも修理が行われたと考えられます。記録には残っていない修理が明らかとなったため、今後改めて文献等の調査を進めていきます。

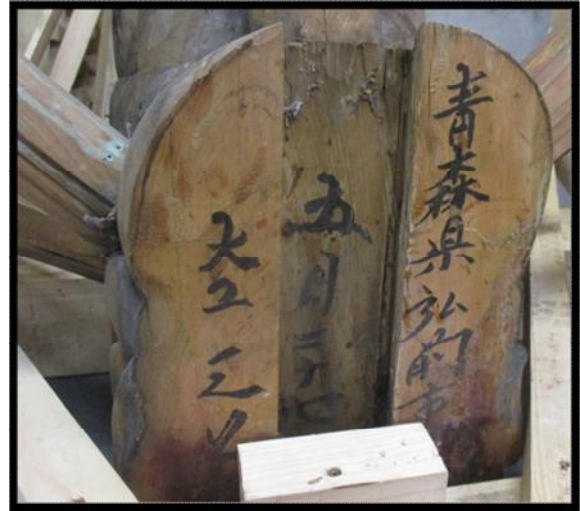
【二の丸南門北側の鯨 胴部墨書】

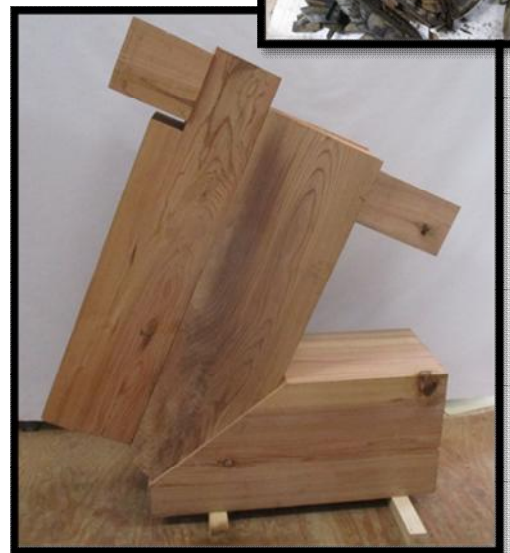
三の丸追手門の東側の鯨【右の写真・上】は、過去に修理されていたものの木部の腐食が著しく、修理するのは難しいため新調することになりました。ただし、この鯨には江戸時代からの部品が使われていると思われるため、歴史資料として保存・活用する予定です。

【三の丸追手門東側の鯨を新しく作る】

新しい鯨は、杉材で作ります。杉の角材【右の写真・下】から職人が造形を彫り出した後、銅板を巻いて鯨が仕上がります。
