# 弘前城かわら版

## Vol.3 [令和4年8月31日]

### 二の丸南門・三の丸追手門の鯨（しゃち）

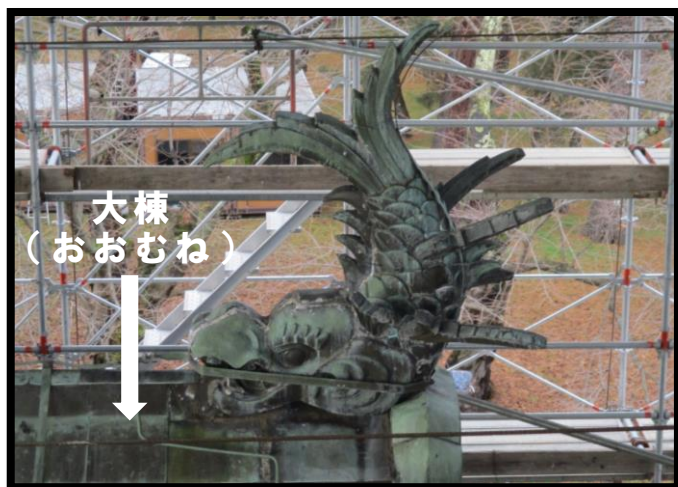
【二の丸南門北側の鯨】

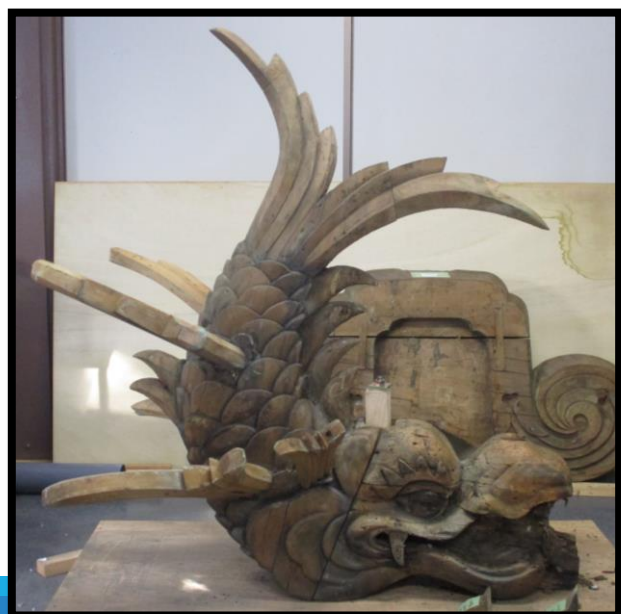
【二の丸南門北側の鯨木部】

修理の前に、木部の状態を確認するため銅板を剥がしたところ、二の丸南門の鯨の木部は2点とも良好な状態だったため、部分補修を行い、再び屋根上に戻すことになりました。一方、三の丸追手門では、片方の鯨〈東側〉の木部が傷んでおり修理が難しいため、職人が新たな木材で一から彫り出し、同じ形状の鯨を作ります。

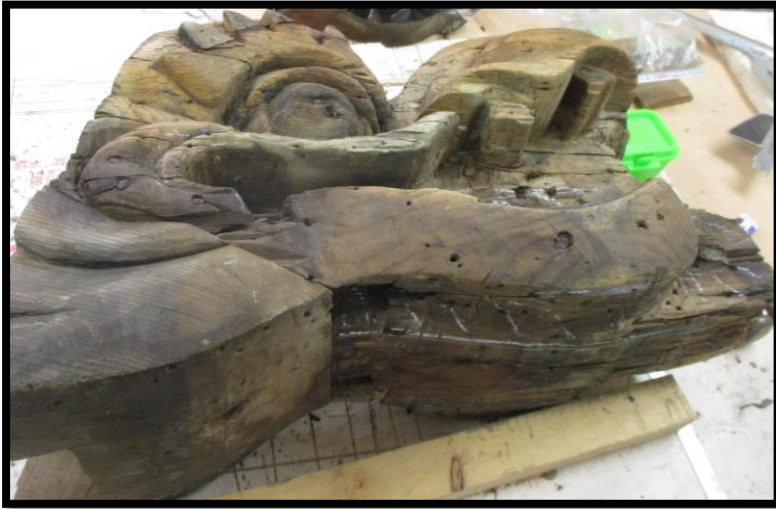
【二の丸南門北側の鯨 頭部】

二の丸南門には記録上4回の修理歴があり、昭和33年<1958>の修理の前は、江戸時代の明和3年<1766>までさかのぼると考えられてきました。しかし、今回の修理で鯨を解体したところ、北側の鯨は頭部と胴部で別々の部品となっており【上の写真】、胴部に昭和33年よりも古い時期の墨書を確認しました【上の写真・右】。年号は昭和33年の修理で失われていましたが、「青森県弘前市」と記されていることから、市制施行により「弘前市」が誕生した明治22年<1889>4月1日以降にも修理が行われたと考えられます。記録には残っていない修理が明らかとなったため、今後改めて文献等の調査を進めていきます。

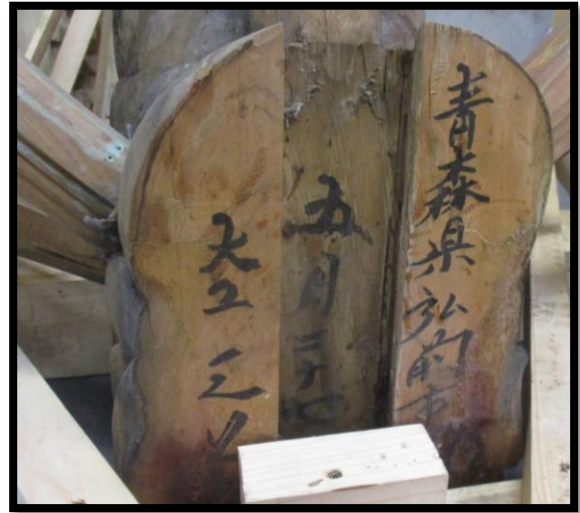
【二の丸南門北側の鯨 胴部墨書】

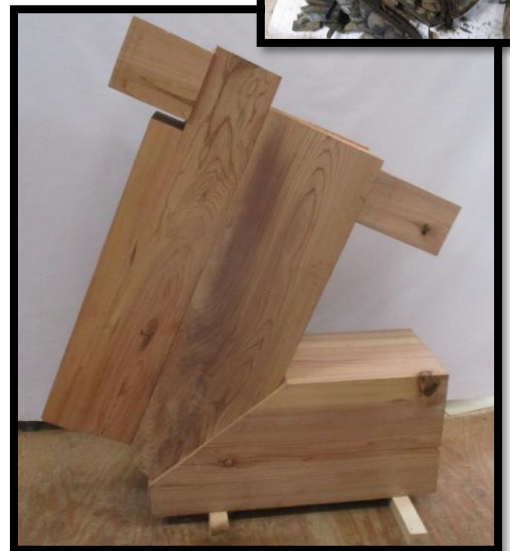
三の丸追手門の東側の鯨【右の写真・上】は、過去に修理されていたものの木部の腐食が著しく、修理するのは難しいため新調することになりました。ただし、この鯨には江戸時代からの部品が使われていると思われるため、歴史資料として保存・活用する予定です。

【三の丸追手門東側の鯨を新しく作る】

新しい鯨は、杉材で作ります。杉の角材【右の写真・下】から職人が造形を彫り出した後、銅板を巻いて鯨が仕上がります。
