# 地震災害

- 【地震による被害想定概要】
- ・地震による揺れは最大震度5弱と小さいものの、ブロック塀や家具の転倒等により被害が発生する可能性があります。
  - ・前范川沿いを中心に液状化が想定され、建物の沈下・傾斜や道路の段差発生等の被害が想定されます。

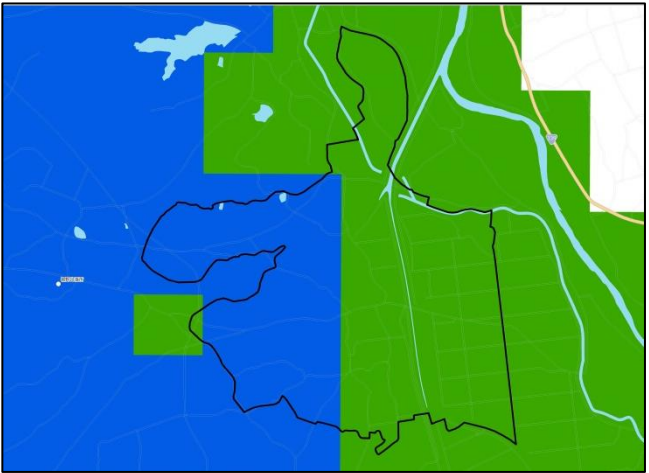
## 2. 液状化危険度（①太平洋側海溝型地震(M8.2)）

※液状化危険度は、液状化の可能性を表したものであり、液状化による被害の程度を表したものではありません。

ある範囲内において液状化が発生する面積の割合を緑色<橙色<赤色の順に表示しています。青色の範囲は、液状化の可能性はないと考えられます。
