# 地震災害

【地震による被害想定概要】

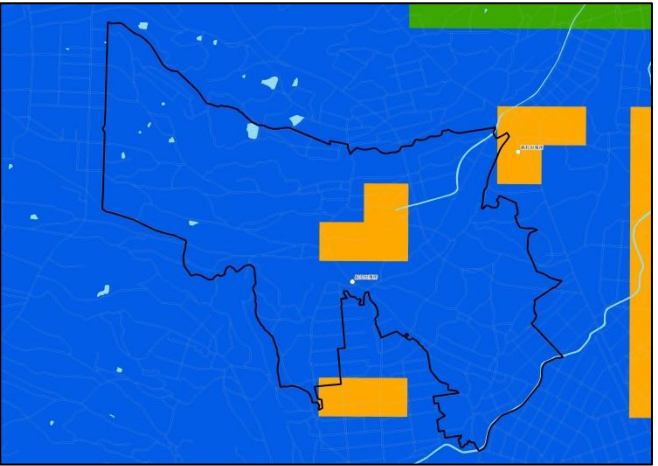
## 2. 液状化危険度（①太平洋側海溝型地震(M8.2)）

※液状化危険度は、液状化の可能性を表したものであり、液状化による被害の程度を表したものではありません。

ある範囲内において液状化が発生する面積の割合を緑色<橙色<赤色の順に表示しています。青色の範囲は、液状化の可能性はないと考えられます。

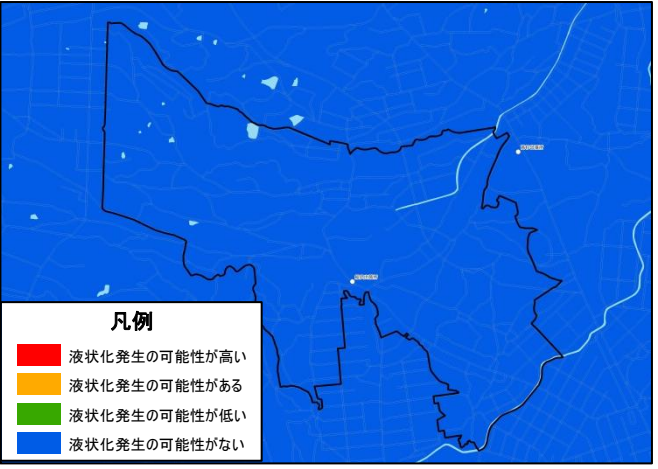
### ■液状化危険度

※②内陸型想定地震において、建物被害、液状化発生の可能性はありません。
