**地震災害**

### 【地震による被害想定概要】

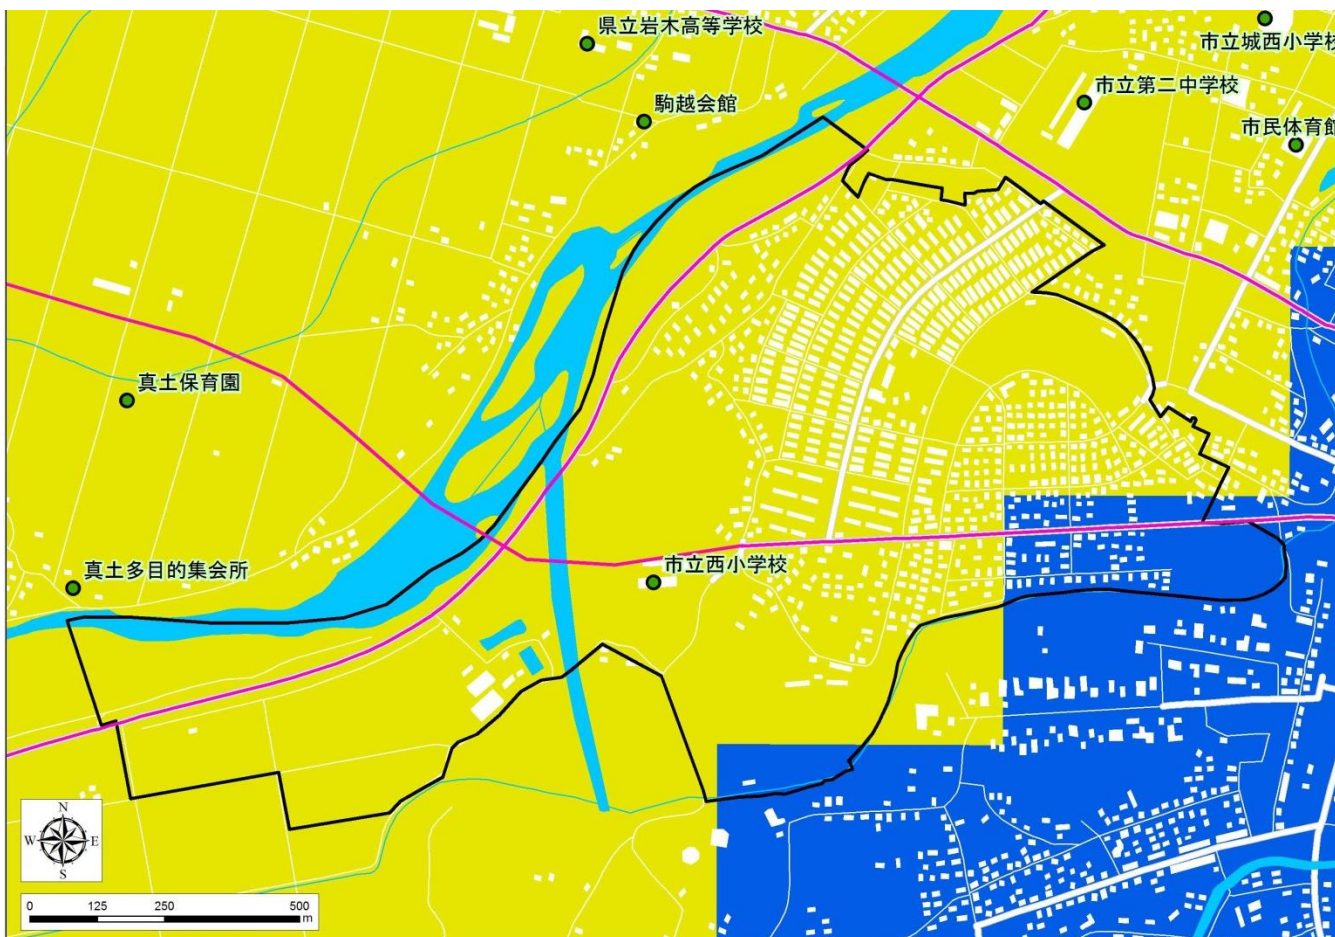
## 1. 想定震度 (①太平洋側海溝型地震(M8.2))

| | 震度 4 | 座りの悪い置物が倒れることがある |
| | 震度 5 弱 | 固定していない家具が倒れることがある |
| | 震度 5 強 | ブロック塀が崩れることがある |
| | 震度 6 弱 | 耐震性の低い木造建物は倒れるものがある |

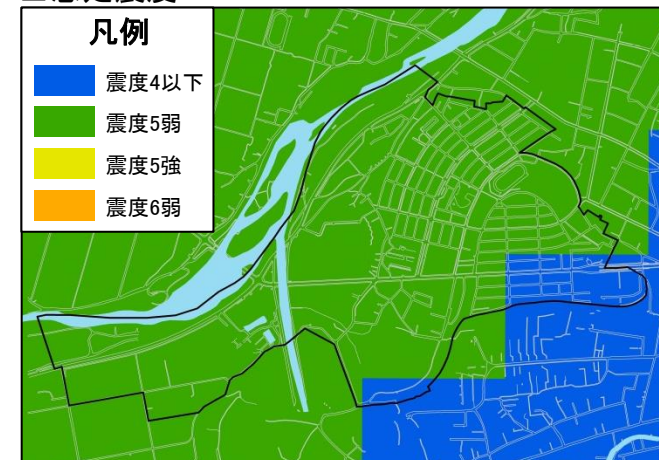
## ■想定震度

【参考】②内陸型想定地震(M7.2)の場合

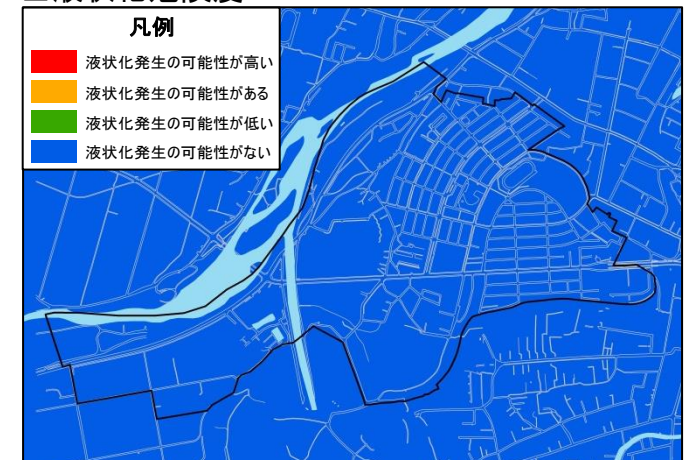
## ■液状化危険度

※②内陸型想定地震において、建物被害、液状化発生の可能性はありません。
