地震災害

【地震による被害想定概要】

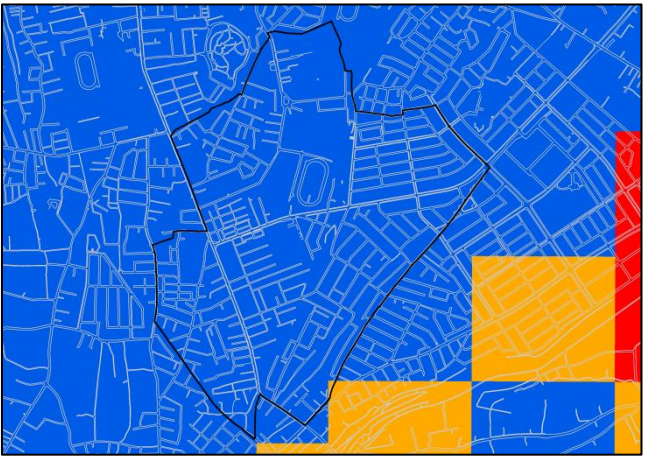
2. 液状化危険度（①太平洋側海溝型地震(M8.2)）

※液状化危険度は、液状化の可能性を表したものであり、液状化による被害の程度を表したものではありません。

ある範囲内において液状化が発生する面積の割合を緑色<橙色<赤色の順に表示しています。青色の範囲は、液状化の可能性はないと考えられます。
