平成27年度吉野町煉瓦倉庫耐震調査・耐震計画策定業務

建物調査図

2016.03.15

株式会社大林組 一級建築士事務所

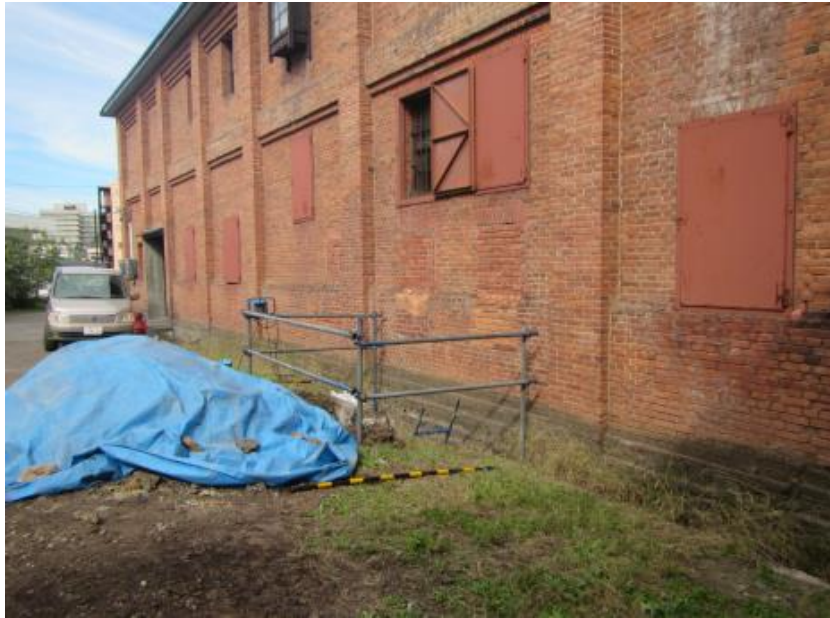
写真No. 01

掘削状況

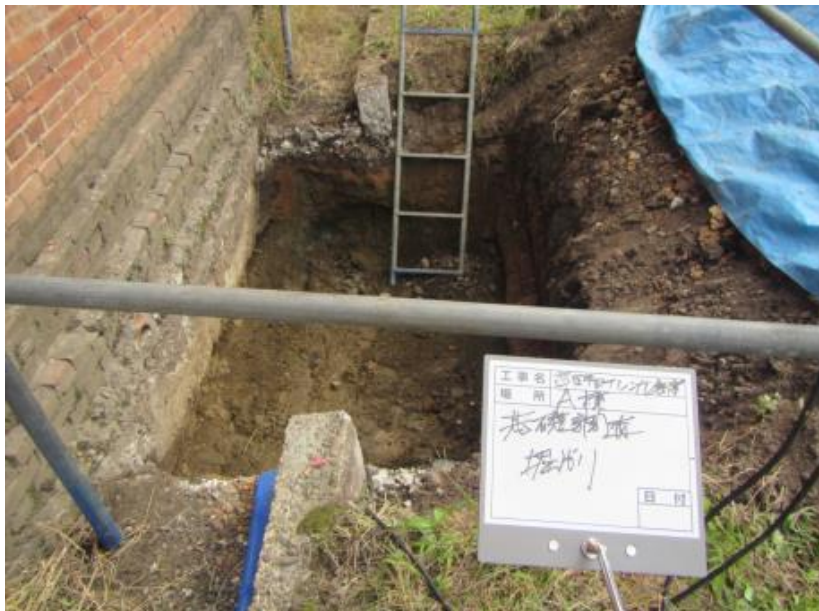
写真No. 02

掘削状況

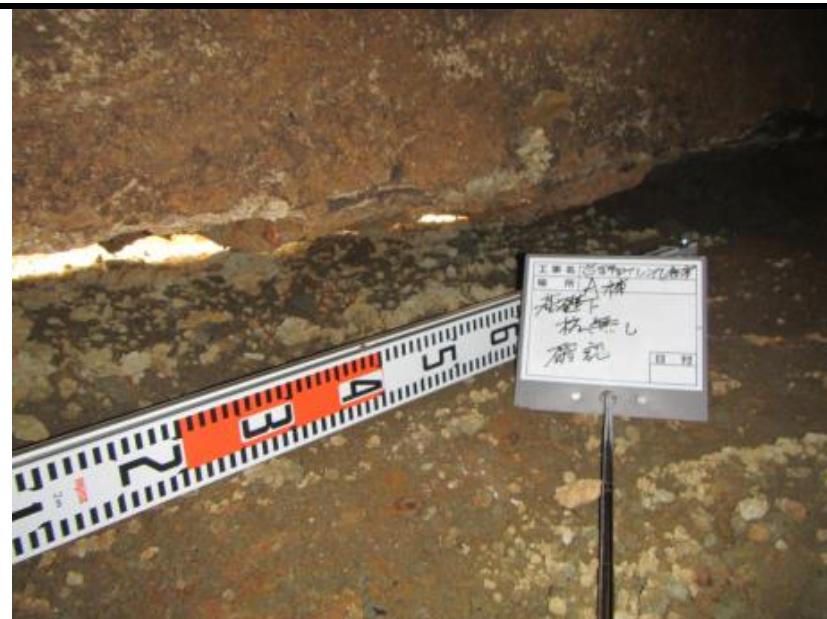
写真No. 05

基礎下杭無しを確認

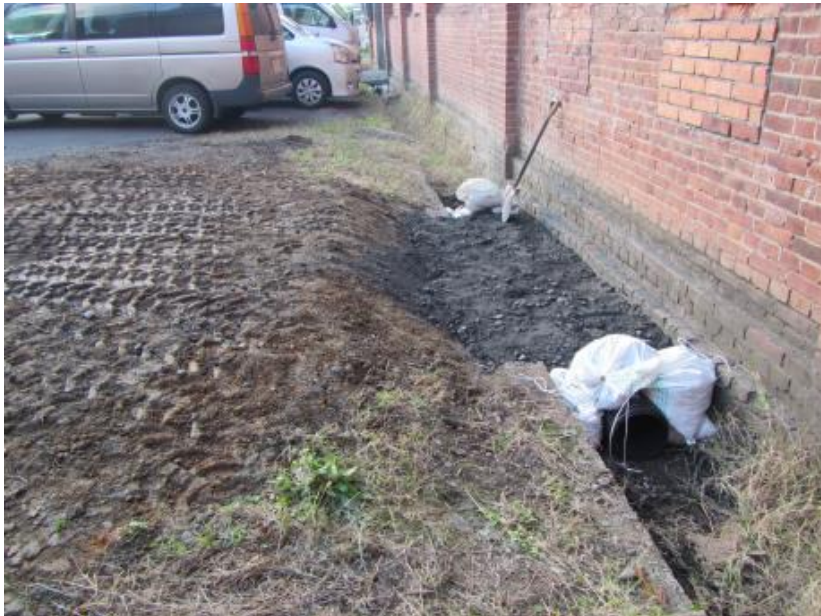
写真No. 13

埋戻状況

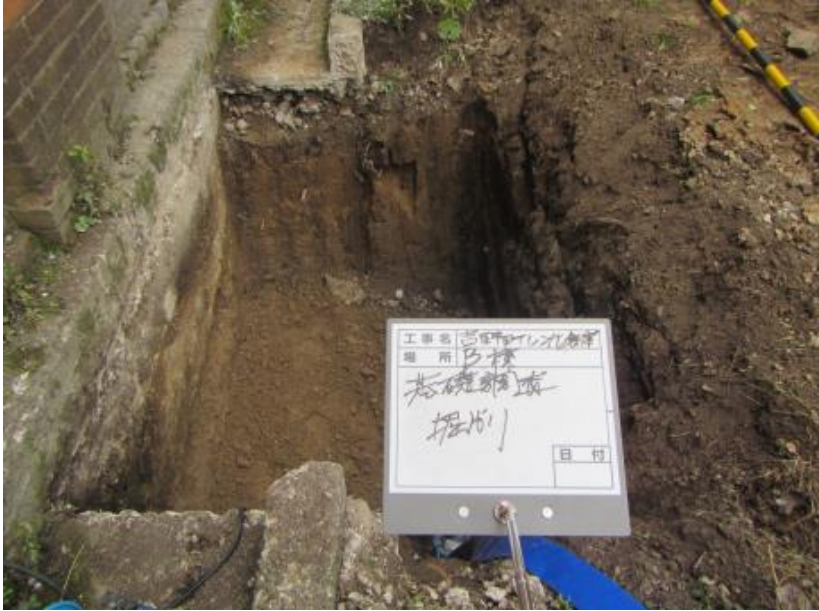
写真No. 15

掘削状況

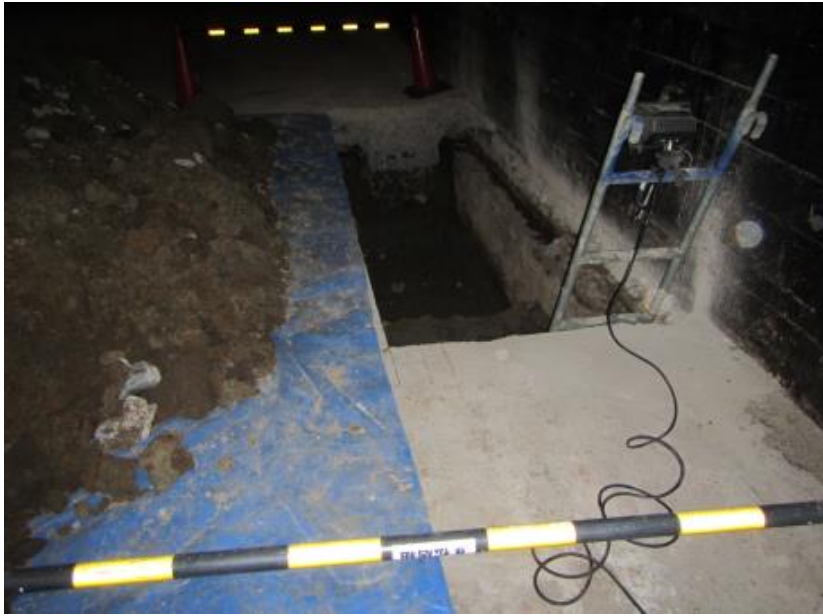
写真No. 18
場 所
B棟 外周
屋内側
所 見
掘削状況
備 考

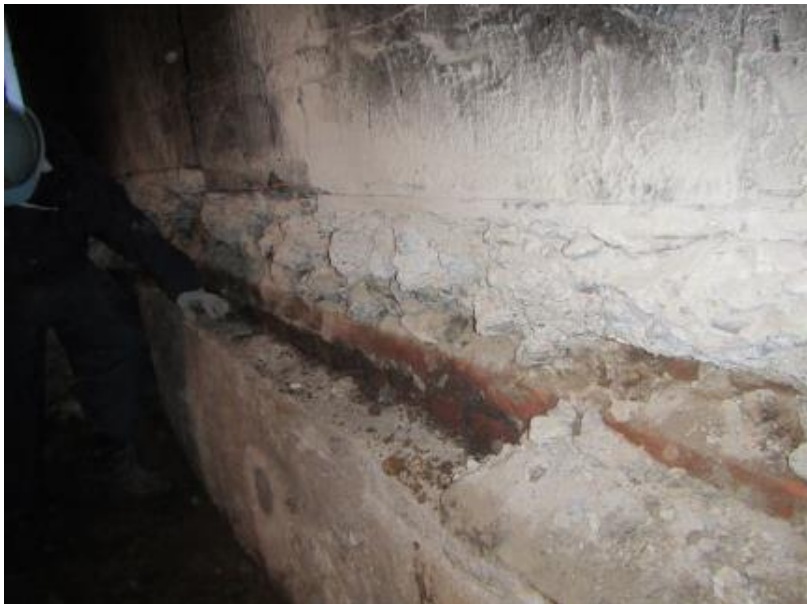
写真No. 19
場 所
B棟 外周
屋内側
所 見
掘削状況
備 考

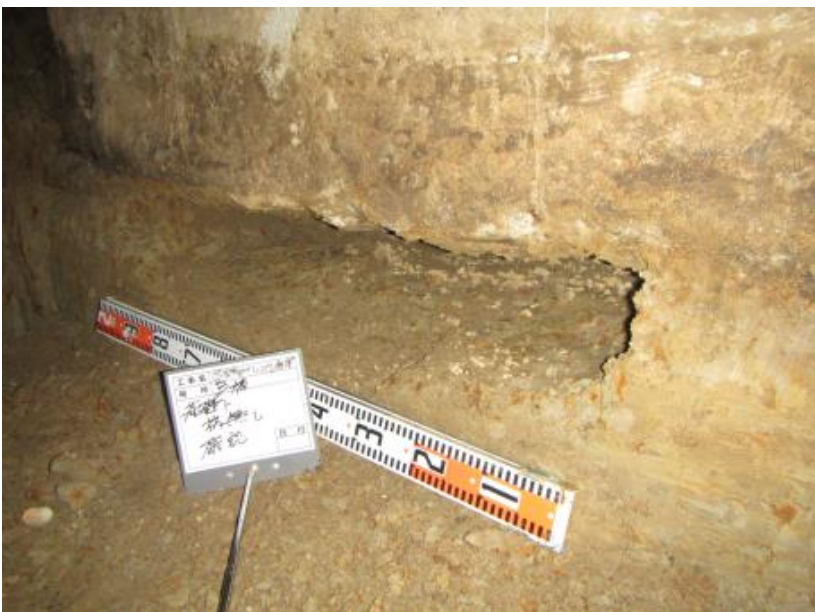
写真No. 20
場 所
B棟 外周
屋内側
所 見
基礎下杭無しを確認
備 考

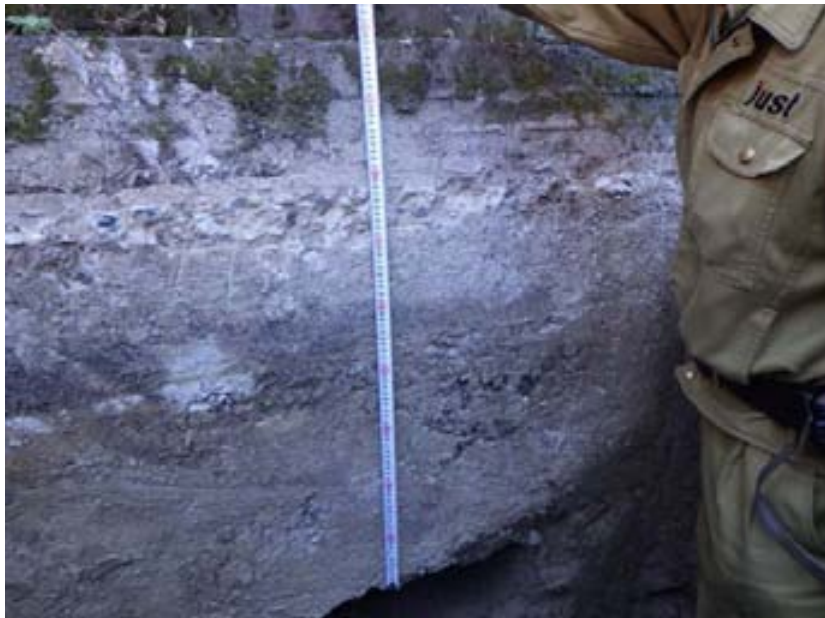
写真No. 25
場 所
B棟 外周
屋外側
所 見
寸法測定状況
備 考

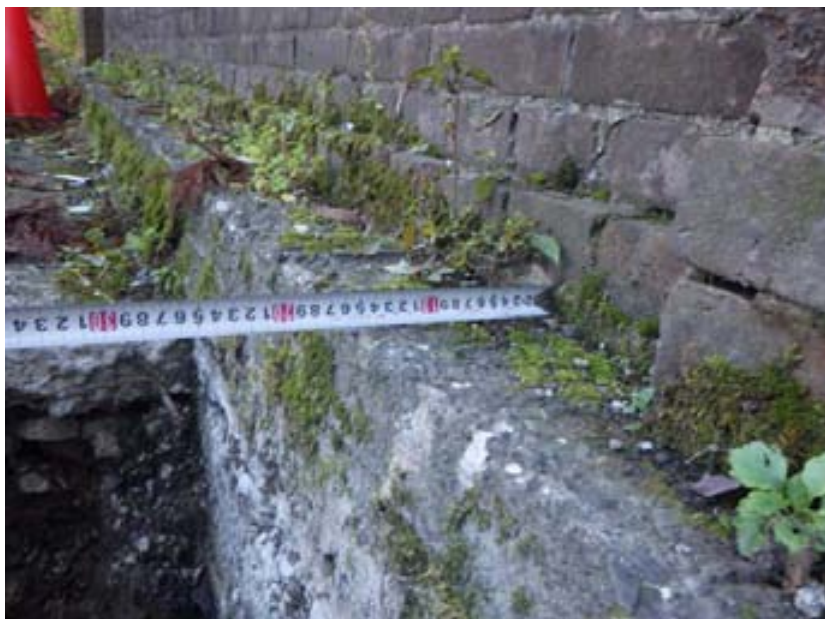
写真No. 26
場 所
B棟 外周
屋外側
所 見
寸法測定状況
備 考

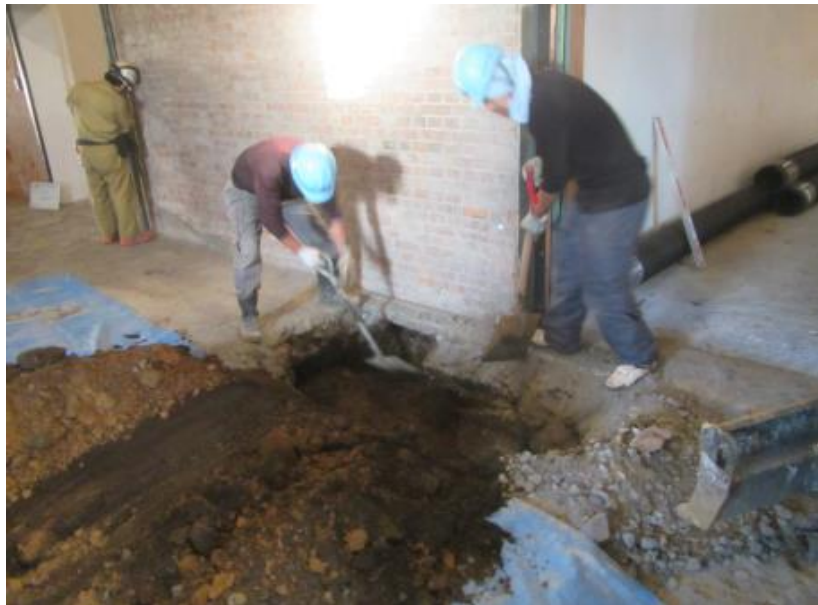
写真No. 29

掘削

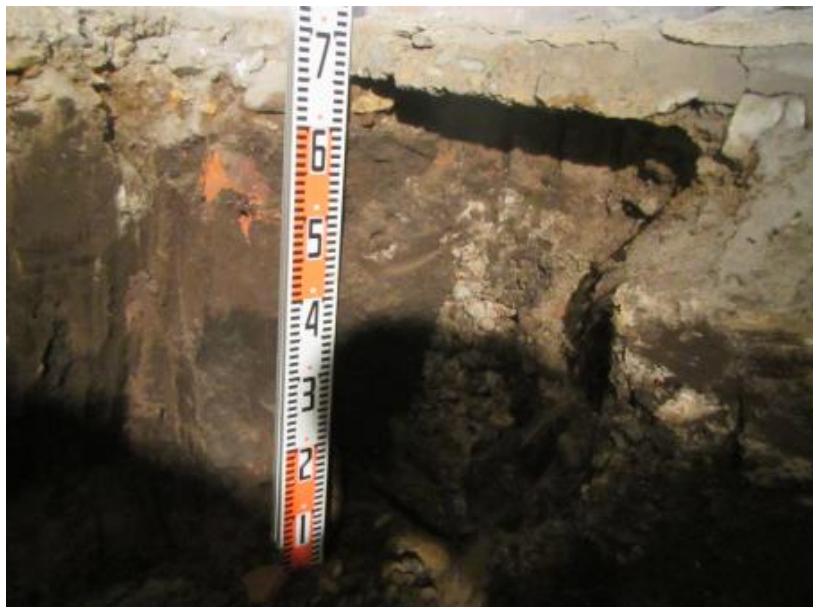
写真No. 30

掘削

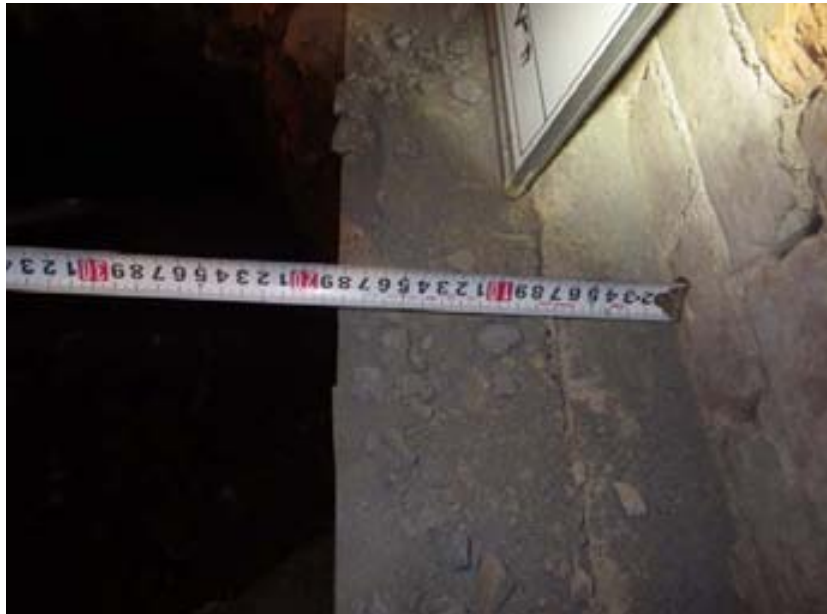
写真No. 32
	場所 A棟 中央
	所見 寸法測定状況
	備考

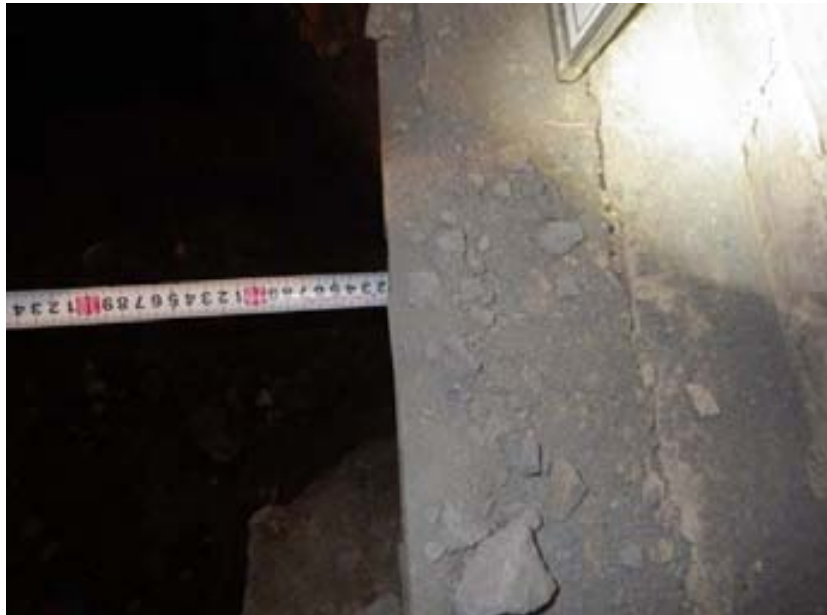
写真No. 33
	場所 A棟 中央
	所見 寸法測定状況
	備考
<p style="text-align: center;">余 白</p>

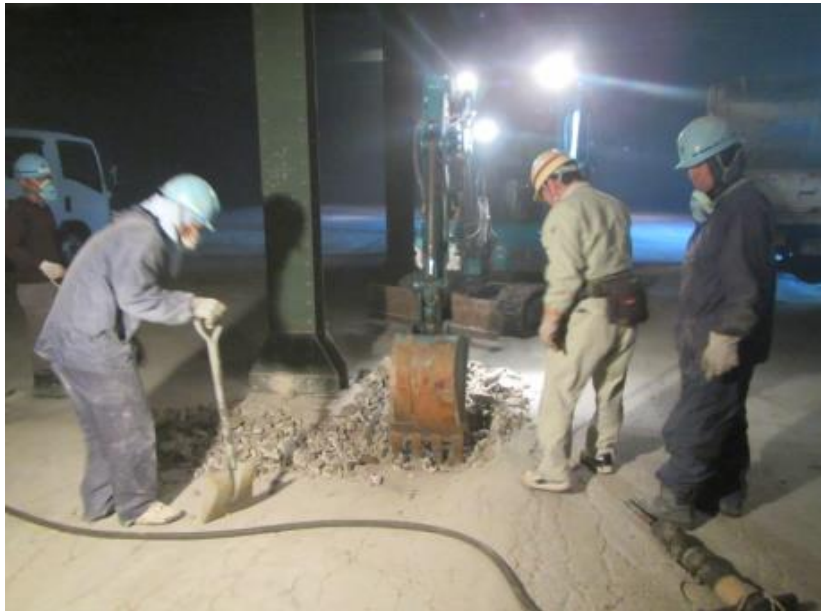
写真No. 34

掘削

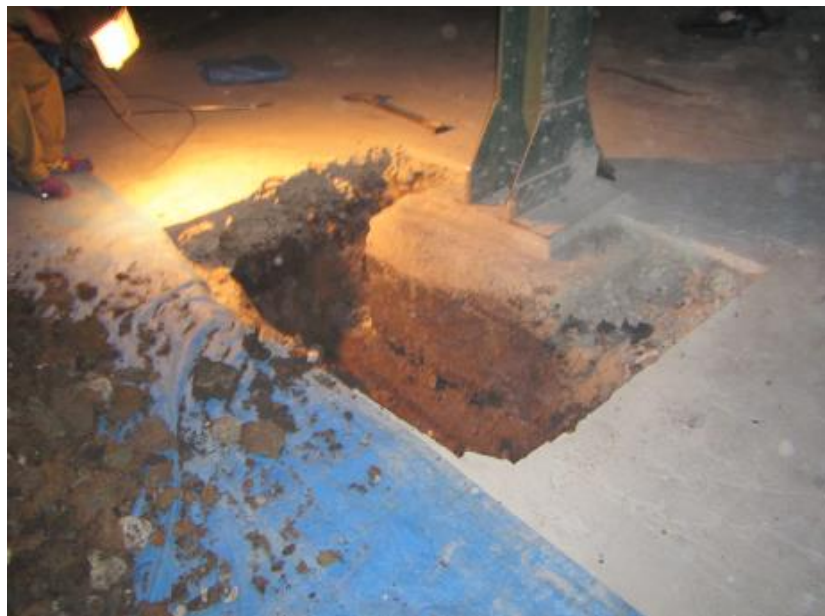
写真No. 35

掘削
