史跡津軽氏城跡(弘前城跡)

弘前城本丸西側法面災害復旧工事報告書

令和5年度(2023)

青森県弘前市

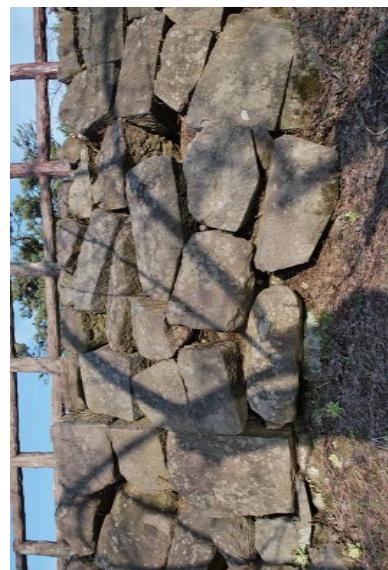
崩落前の本丸西方埋門跡閉塞部(西から)

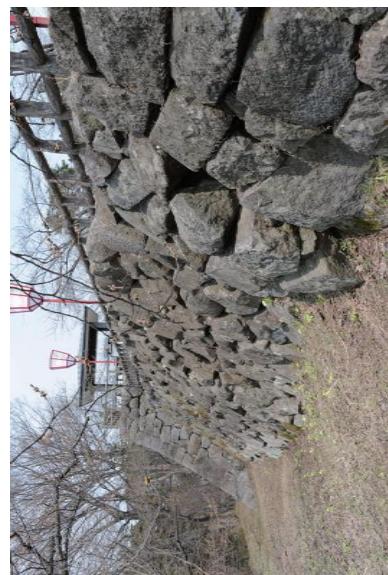
崩落前の本丸西面石垣被災箇所(南西から)

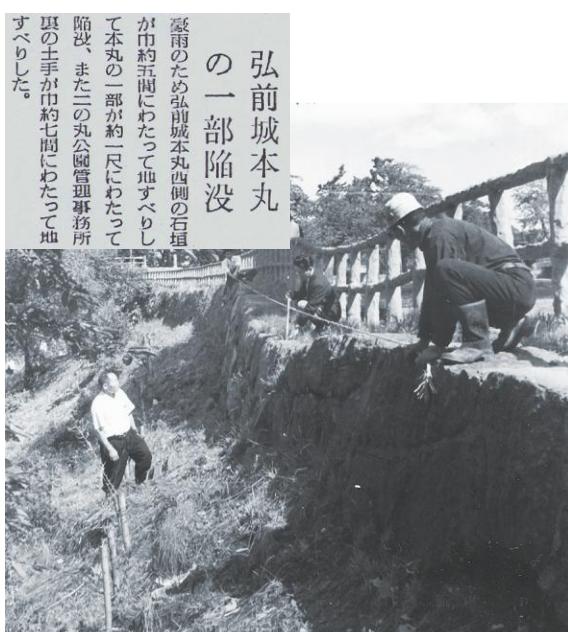
第24図 昭和33年の本丸西面被災状況 (左上) 昭和33年(1958) 9月19日の「陸奥新報」(K07144) 陸奥新報社提供 弘前市立弘前図書館所蔵

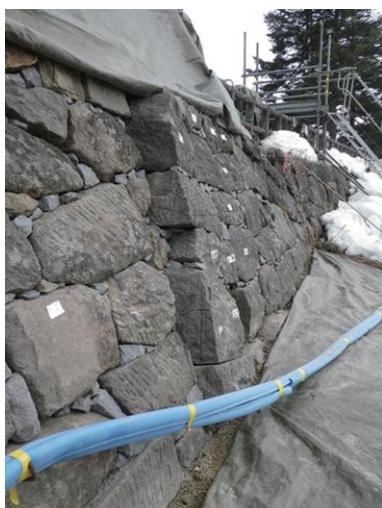
写真8 セッタバックにより生じたズレ

石垣勾配は、本丸西面石垣では4分、本丸西方埋門跡石垣では2分の矩勾配とし、残存する石垣と擦り付けた。また、発掘調査で本丸西方埋門跡南側石垣隅角部（石垣D・E面）の根石（D-15）が、3cm程度前方へ孕み出している状況を確認したことから、本丸西方埋門跡を塞ぐ部分の積直しについては、根石を可能な限り原位置に近い地点までセットバックして据え直すこととした。従って、同部隅角部では、本丸西面石垣との平面的なズレが生じている（写真8）。石垣復旧は、崩落・解体前の旧状に戻すことを基本としたが、石垣安定性への影響が懸念される箇所については、伝統工法及び現代工法での補強を実施した。補強・変更箇所は以下の通り。

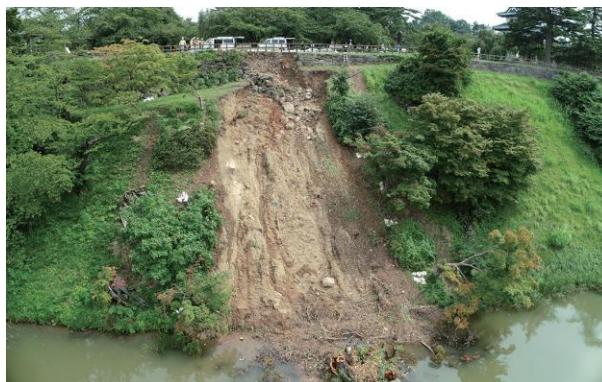
本丸西側法面及び本丸西面石垣崩落状況①(西から)

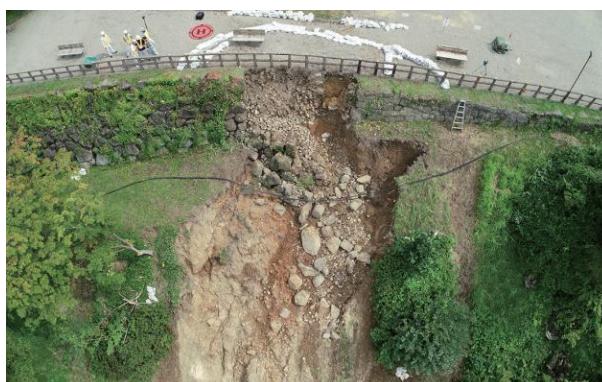
本丸西側法面及び本丸西面石垣崩落状況③(西から)

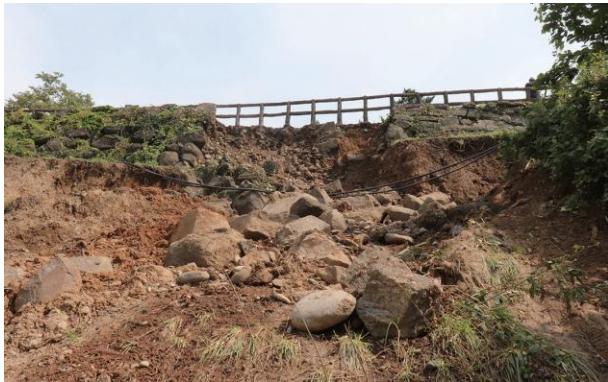
本丸西側法面及び本丸西面石垣崩落状況⑤(西から)

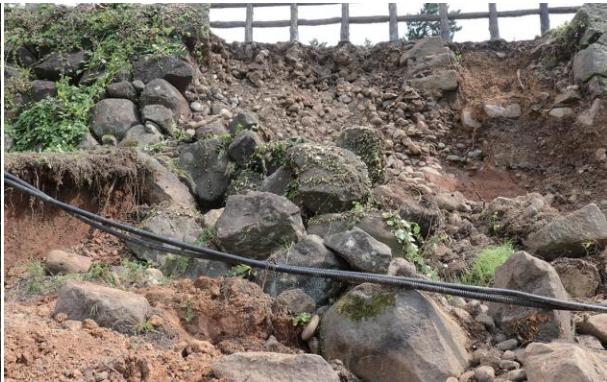
本丸西側法面及び本丸西面石垣崩落状況⑥(西から)

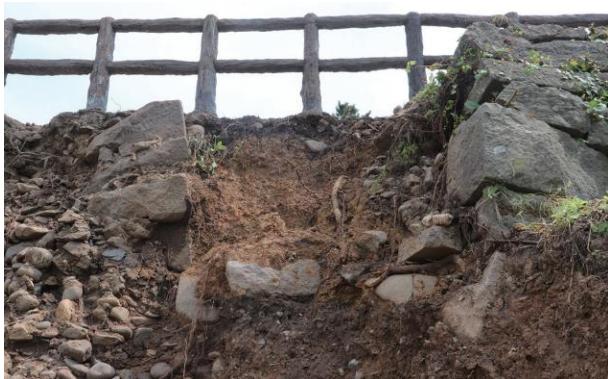
本丸西方埋門跡崩落状況(西から)

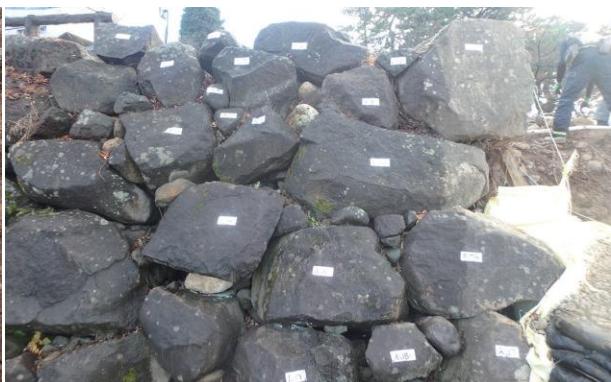
【石垣勾配】4.6分の矩勾配であるが、中段付近が孕み出している。

石垣A面解体前(西から)

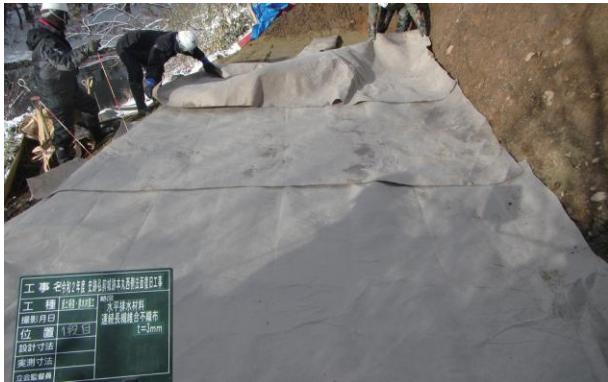
本丸西側法面水平排水材敷設状況(南から)

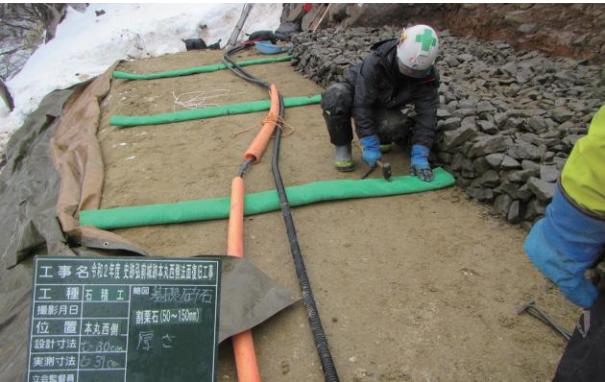
本丸西側法面暗渠排水材設置状況(南から)

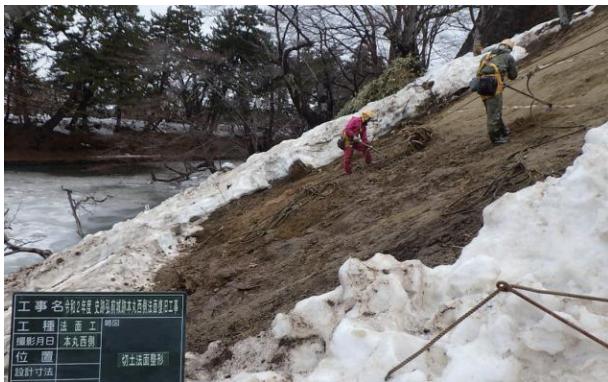
本丸西側法面整形作業(南から)

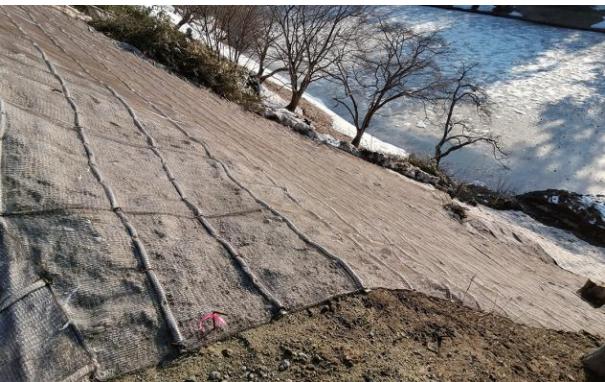
本丸西側法面植生マット貼付状況(北東から)

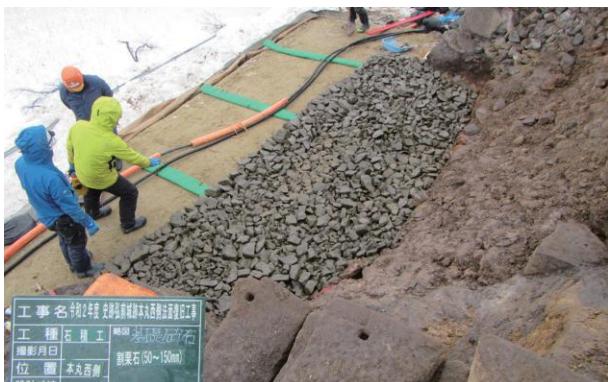
本丸西側石垣下基礎栗石設置状況(南東から)

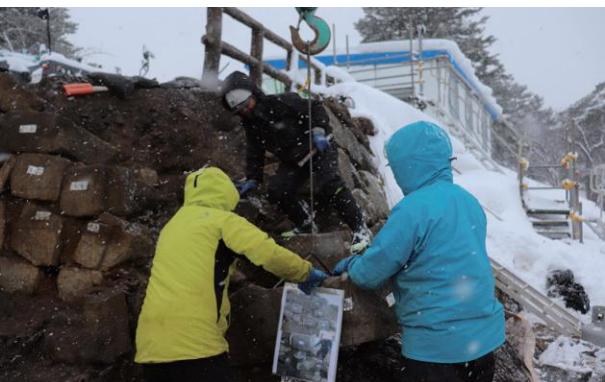
石垣D・E面積直し状況(北西から)

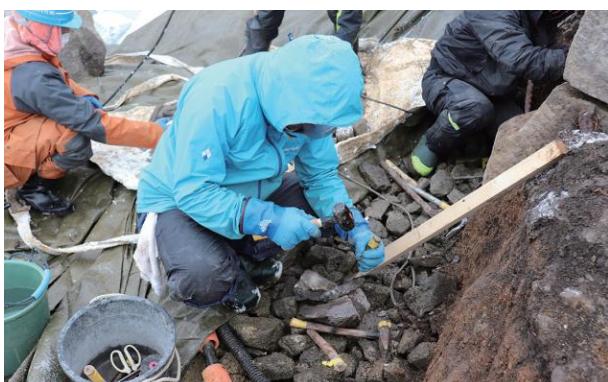
石垣D面間詰石加工状況(南から)

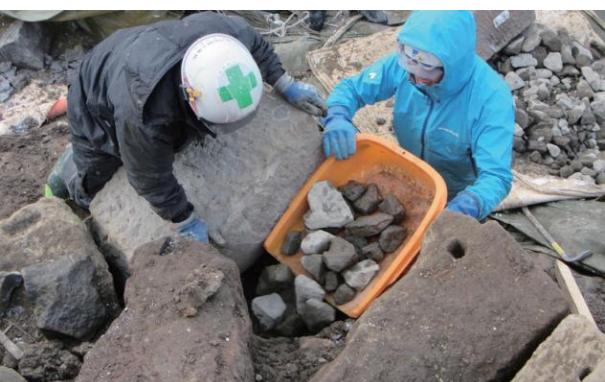
石垣E面裏込め敷設状況(南東から)

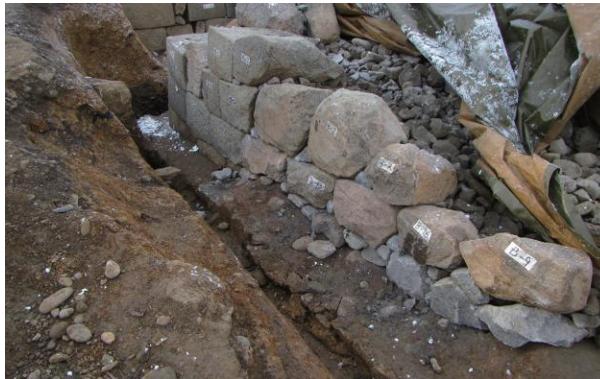
石垣B面復旧状況(北東から)

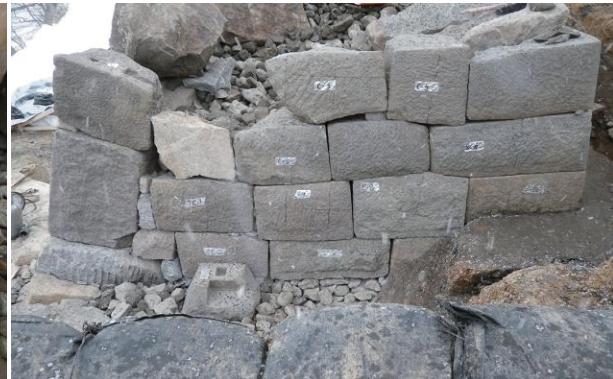
石垣C面復旧状況(南から)

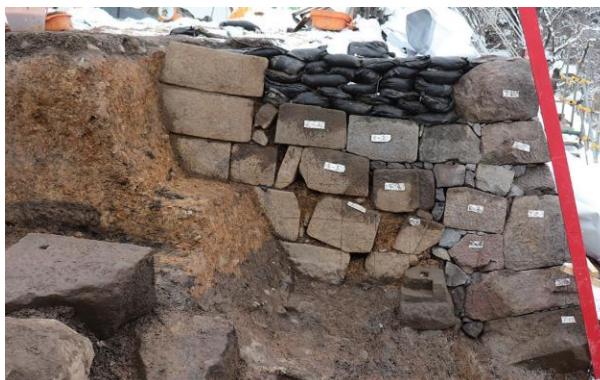
石垣E面復旧状況(北から)

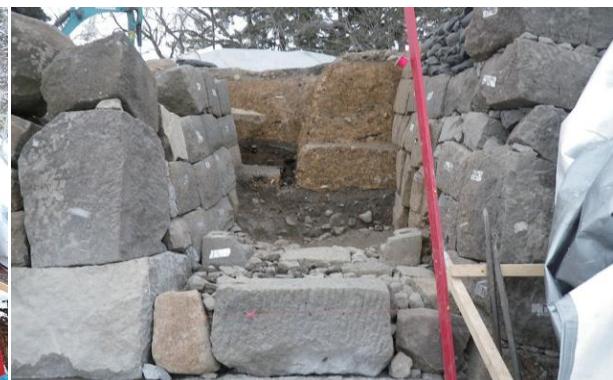
本丸西方埋門跡門跡復旧状況①(西から)

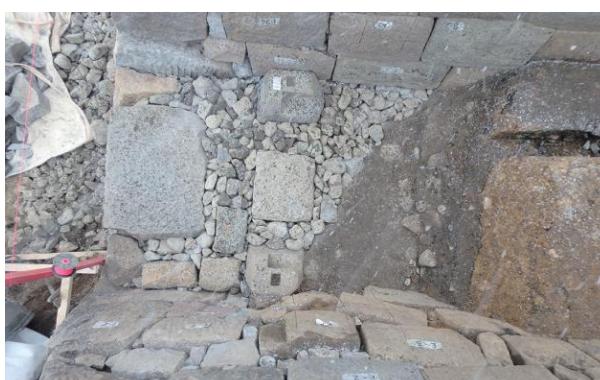
本丸西方埋門跡門跡復旧状況②(南から)

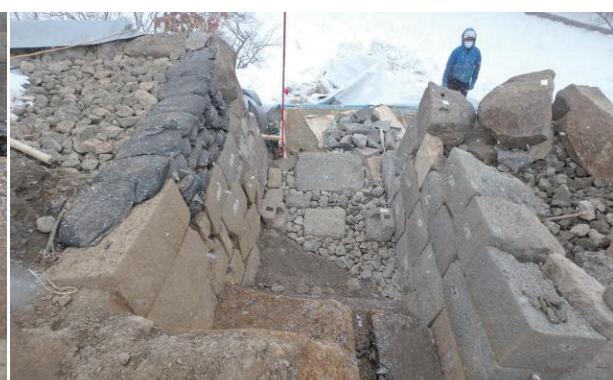
本丸西方埋門跡門跡復旧状況③(東から)

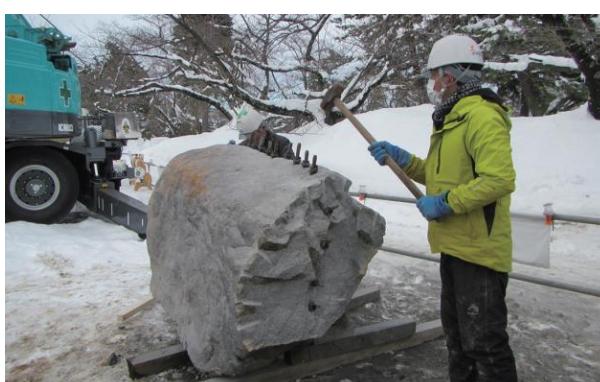
新補石加工状況

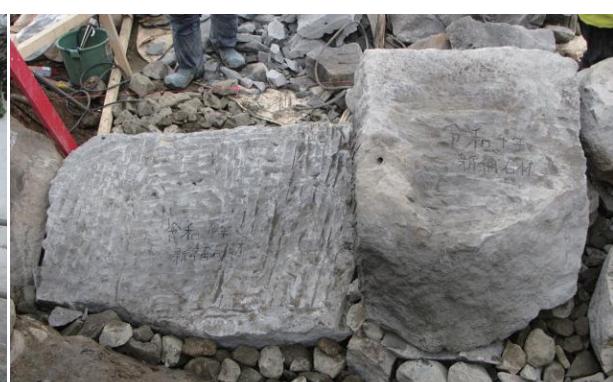
新補石設置状況(東から)

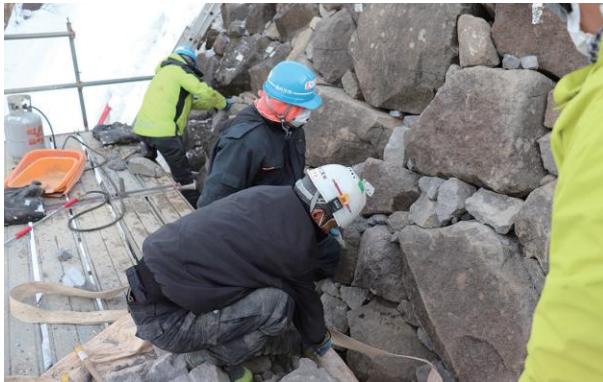
石垣A面間詰石充填作業(南西から)

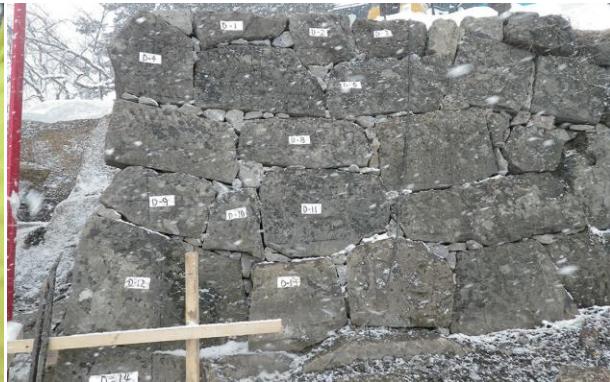
石垣D面復旧状況(西から)

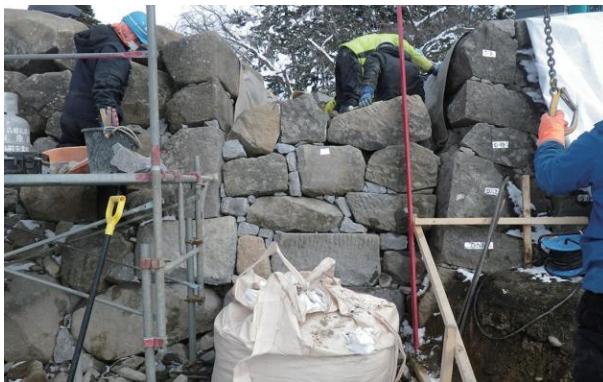
本丸西面石垣（本丸西方埋門跡閉塞部）復旧作業(西から)

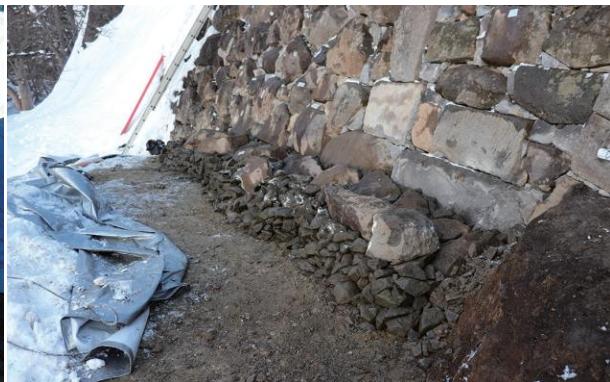
本丸西面石垣根石押石設置状況①(南西から)

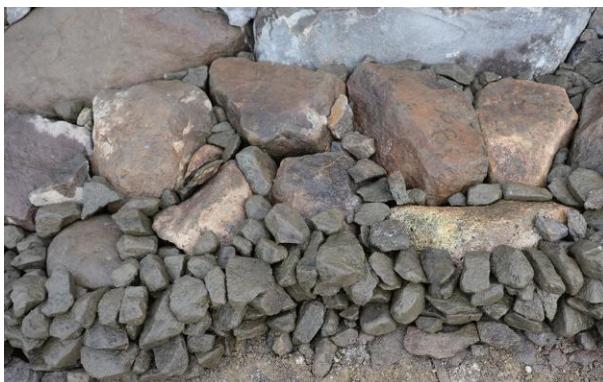
本丸西面石垣根石押石設置状況②(西から)

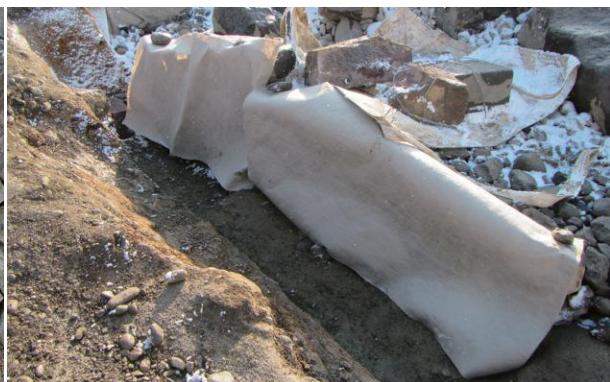
本丸西方埋門跡石垣養生状況(北東から)

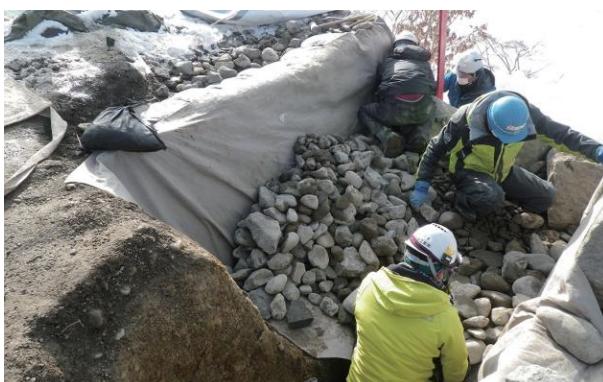
本丸西方埋門跡通路部栗石充填状況(北東から)

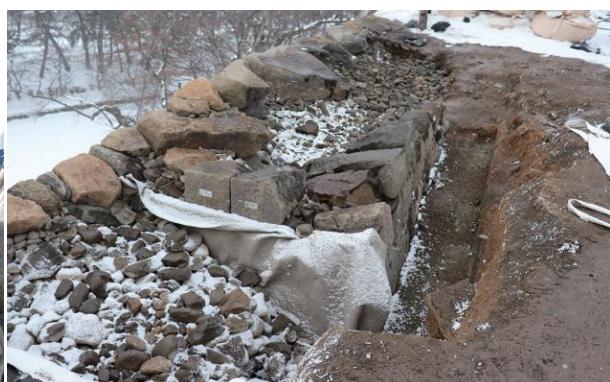
本丸西面崩落部及び本丸西方埋門跡通路部栗石充填状況(南東から)

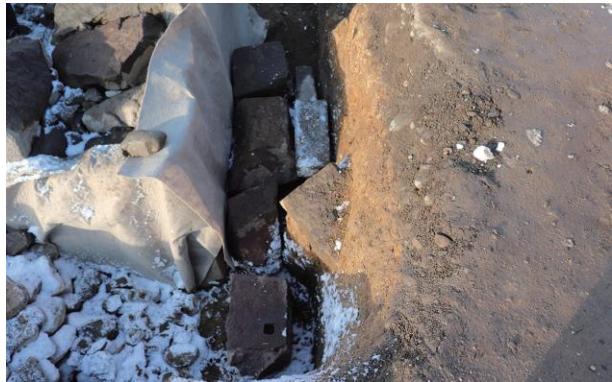
崩落築石埋設保存状況(南から)

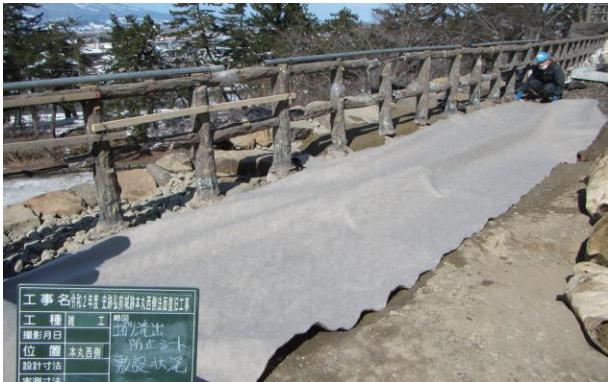
本丸石垣背面土砂流出防止シート敷設状況(南東から)

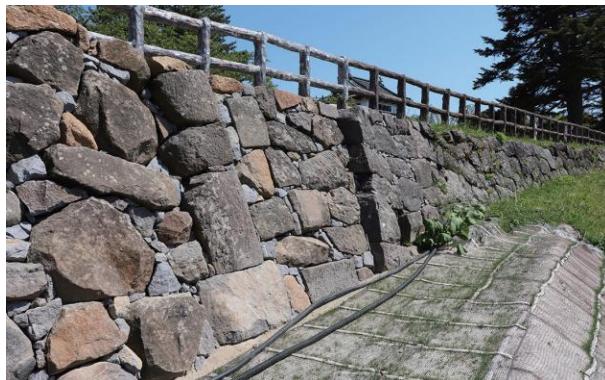
本丸西面石垣復旧状況①(北西から)

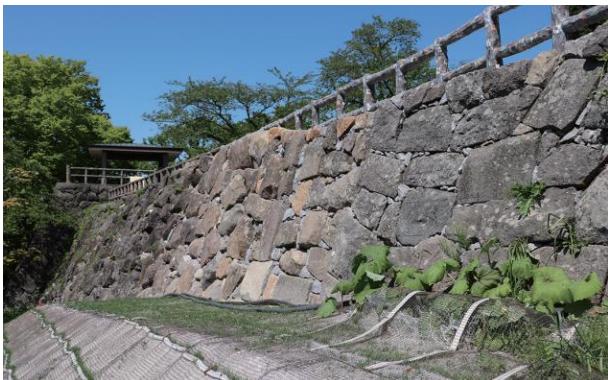
本丸西面石垣復旧状況②(南西から)

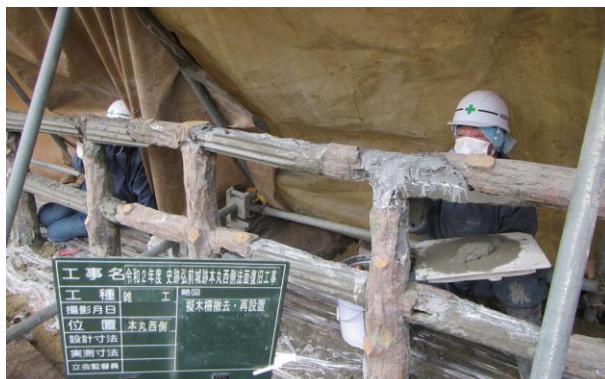
擬木柵復旧作業(北東から)

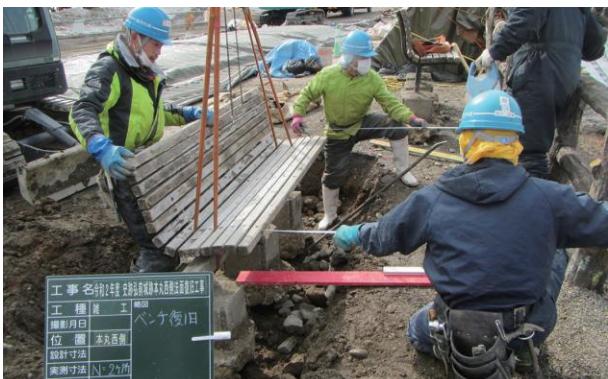
ベンチ復旧作業(北西から)

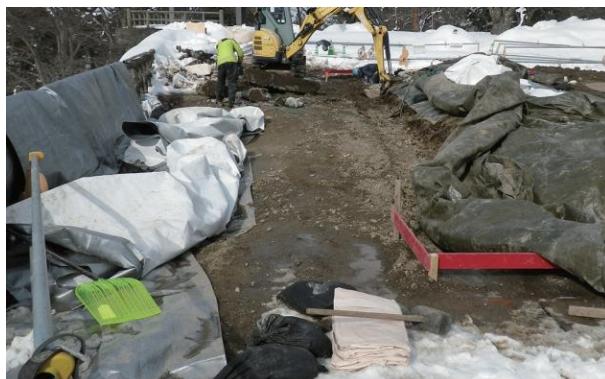
園路側溝撤去状況(南から)

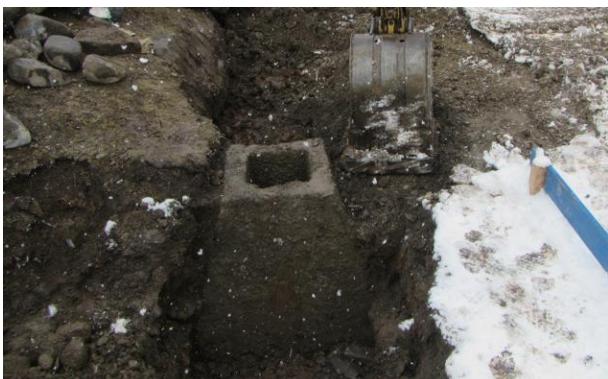
園路集水溝撤去作業(南から)

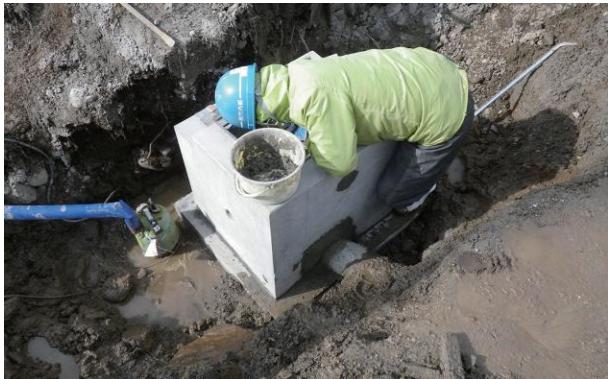
園路集水枠新設作業(南東から)

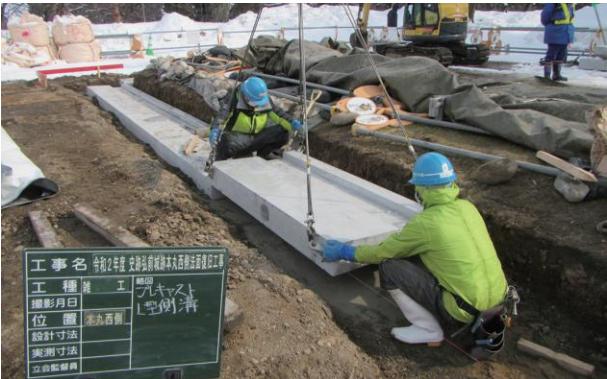
園路側溝新設作業(南西から)

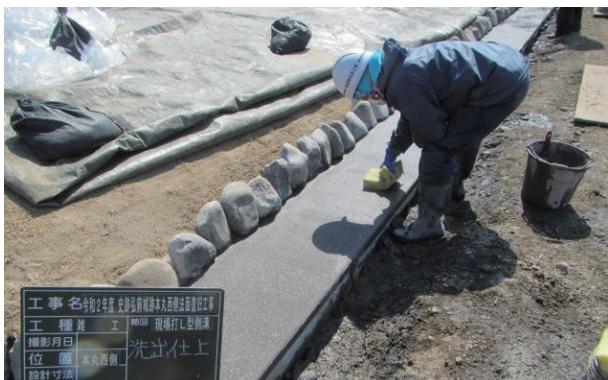
園路側溝洗い出し仕上げ作業(北西から)

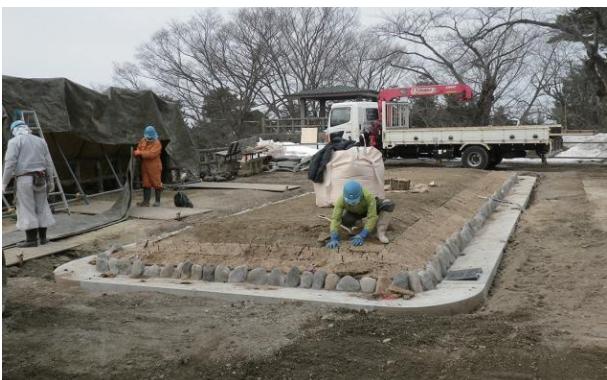
園路緑地帯芝生張り替え作業(南東から)

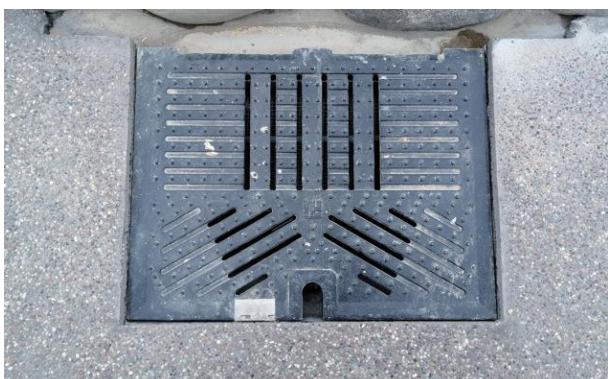
園路集水枠新設状況①(東から)

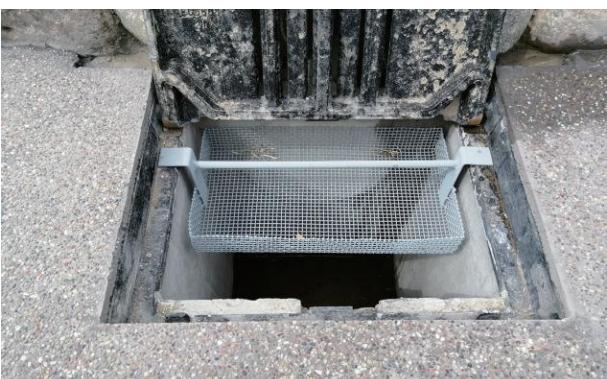
園路集水枠新設状況②(東から)

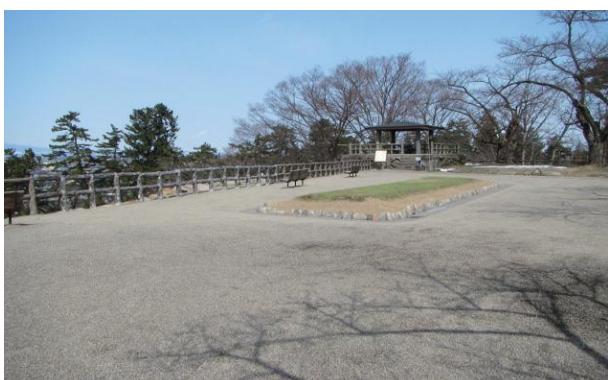
園路復旧状況①(南東から)

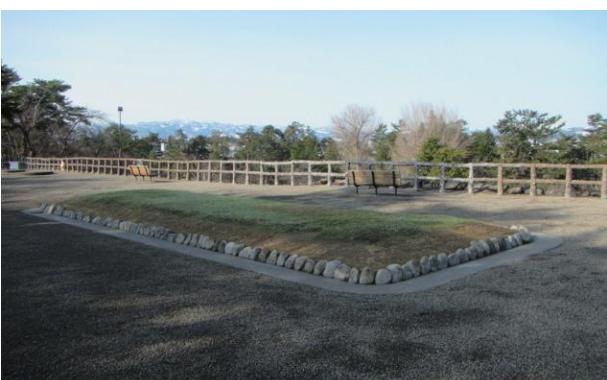
園路復旧状況②(北東から)
